# Tilstandsrapport

Fritidsbolig

Stølsli 25, 2890 ETNEDAL

Befaringsdato: 28.05.2025

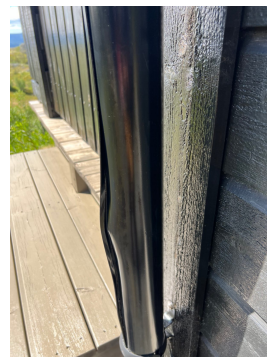
Frostspreng på nedløp, et nedløp mangler bortledning av takvann.

Frostspreng på nedløp

- Det må foretas tiltak for å lukke avviket.

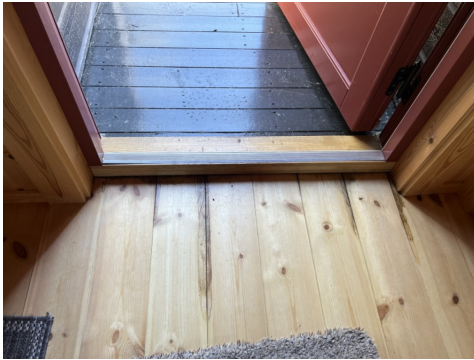
Det er synlig fukt med sortheter i gulvbord ved ytterdør, ved fuktmåletaking var det fukt i konstruksjon og anbefales nærmere undersøkelse og tiltak. Trolig overgang ytterdør/terrassegulv ved inngangsparti som årsaksammenhengende der snø/nedbør legger seg i overgang. (også omtalt i annet punkt)

Fuktmerker på gulv/konstruksjon ved ytterdør

- Det må foretas tiltak for å lukke avviket.

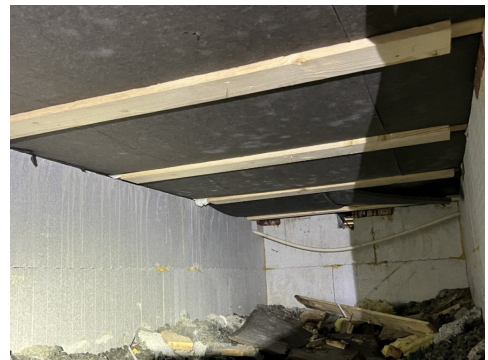
Fra kryprom

Kryprom er innsisert fra luke i mur, oppført med steinmasse på grunn, bjelkelag med stubbeloftsplater over kryprom. Ved område fuktskade innvendig ved inngangsparti var det i gulvkonstruksjon bør konstruksjonen undersøkes. Det er trolig ikke etablert tettesjikt/eller tilstrekkelig på inngangsparti og snø/nedbør med regn vil trenge inn i konstruksjonen. Tiltak bør foretas.

- Det må foretas tiltak for å lukke avviket.

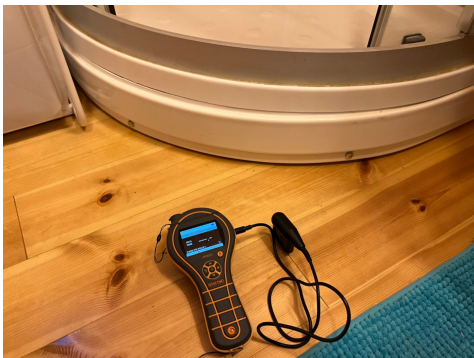
Hulltaking er ikke foretatt da det allerede er påvist andre avvik i våtsonen. Ved overflatesøk med fuktmåling av gulv, var det ikke fuktutslag.

Ved fuktmåletaking av gulv foran kabinett var det ikke fuktutslag

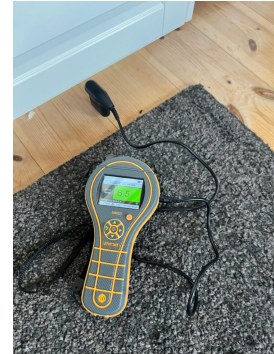
Ved fuktmåletaking av gulv foran innredning var det ikke fuktutslag

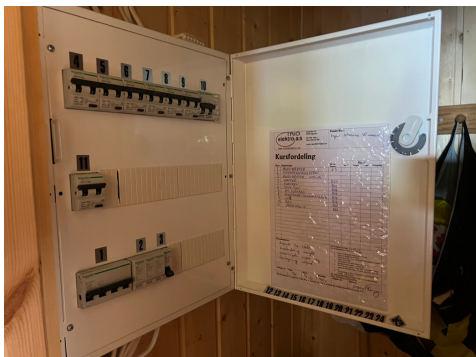
Sikringskap

For en fullstendig kontroll av det elektriske anlegget, anbefales kontroll av godkjent el-takstmann. Merk merknad i skap angående kursfortegnelse.

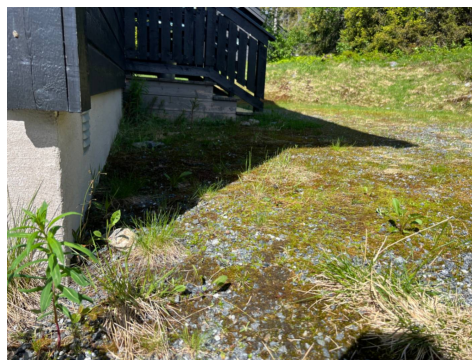
Bemerket på overside.

Terrengfall er flatt mot bygning

- Det bør foretas terrengjusteringer.
