# Tilstandsrapport

Fritidsbolig

Tessungdalen 1056, 3650 TINN AUSTBYGD

Befaringsdato: 29.07.2024

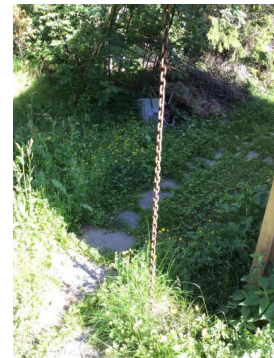
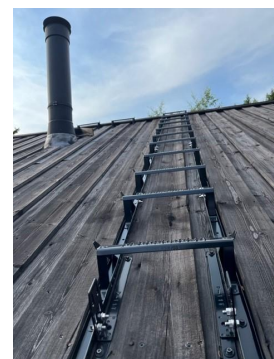
### TG 2 Nedløp og beslag

Renner av tre og nedløp med kjetting.  
Renner har limt beslag ned i renne slik at lekkasje unngås.

### Vurdering av avvik:

Det bør etableres beslag ned i takrenne for å hindre inn driv av snø på undertaket.
