Tilstandsrapport

Fritidsbolig

Rytterveien 166, 3750 DRANGEDAL

Befaringsdato: 12.03.2025

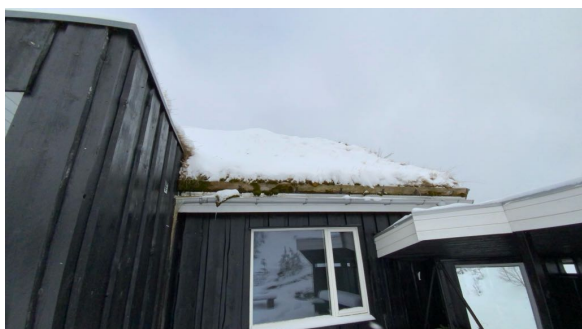
TG I Nedløp og beslag

Takrenner og nedløp i zink.

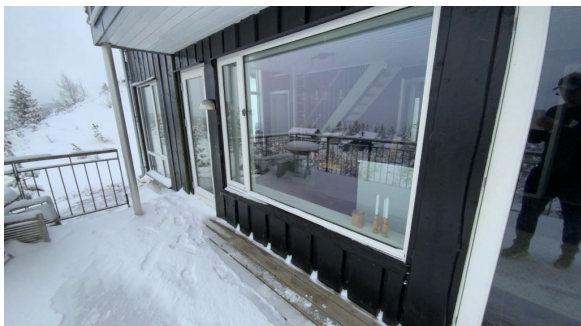
TG 1 Dører

Bygningen har malt hovedytterdør og malte balkongdører i tre/glass.

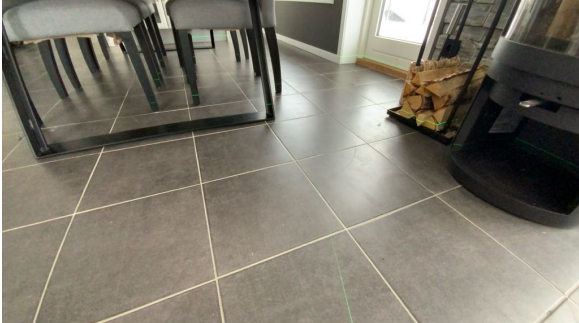
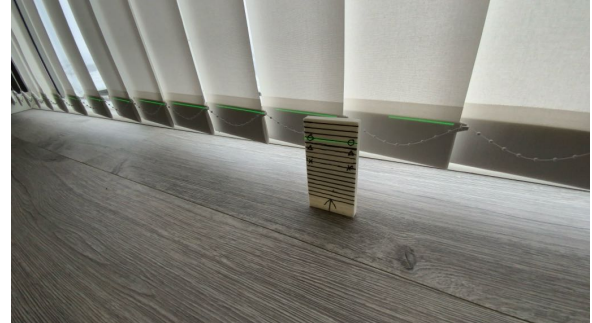
TG 2 Etasjeskille/gulv mot grunn

- Det er målt høydeforskjell på mellom 15-30 mm gjennom hele rommet. Tilstandsgrad 2 gis med bakgrunn i standardens krav til godkjente måleavvik.

Høydeforskjell på ca 2,5 cm fra den ene siden av tv-stuen til den andre.

- For å få tilstandsgrad 0 eller 1 må høydeforskjeller rettes opp. Det vil imidlertid sjelden være økonomisk rasjonelt som et enkeltstående tiltak i en bolig som dette. Dersom boligen en gang skal renoveres, kan man vurdere slike tiltak.

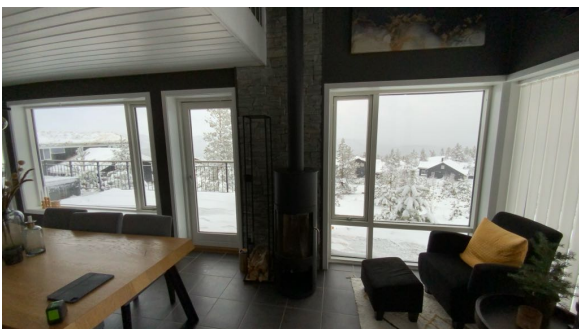
Pipe og ildsted

Det er montert vedovn og stålpipe.

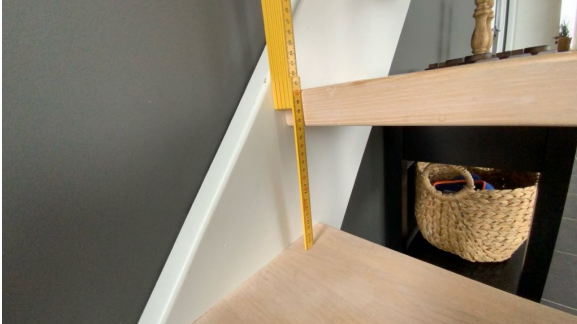
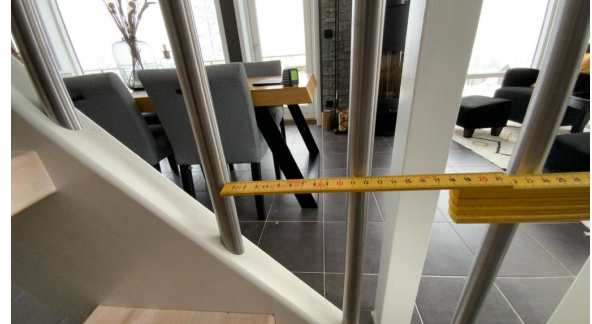
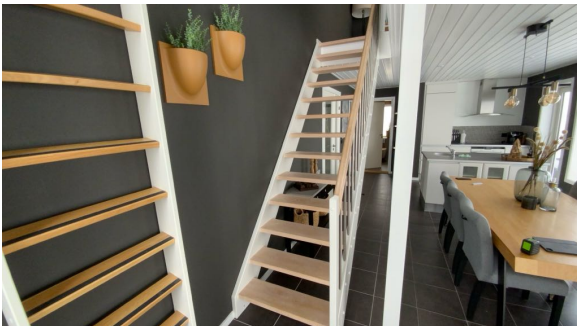
Innvendige trapper

Det er en trapp i trekonstruksjon.

- Åpninger er såpass store at det ut ifra sikkerhetsmessige forhold anbefales å lage mindre åpninger.
- Håndløper må monteres på vegg for å tilfredsstille krav på byggetidspunktet.

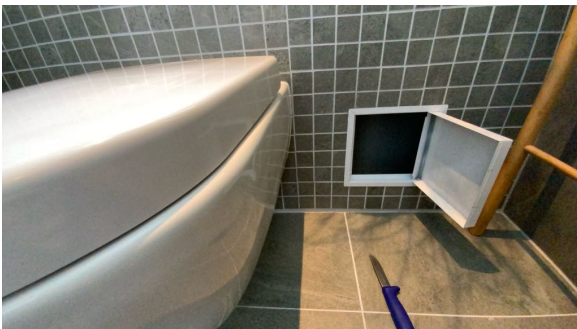
Inspeksjonsluke til veggmontert toalett.

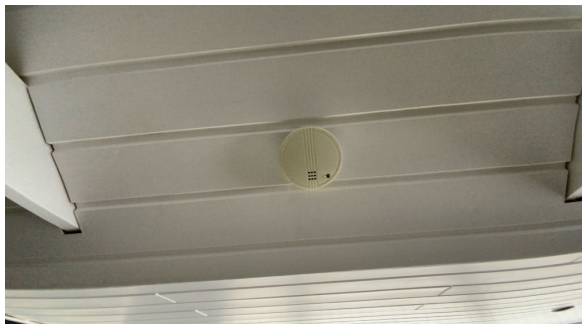
Røykvarsler i 2. Etasje.
