# Stenbakkvegen 14 2420 TRYSIL

## Tilstandsrapport Eierskifte

Boligtype: Fritidsbolig

Byggeår: 1974

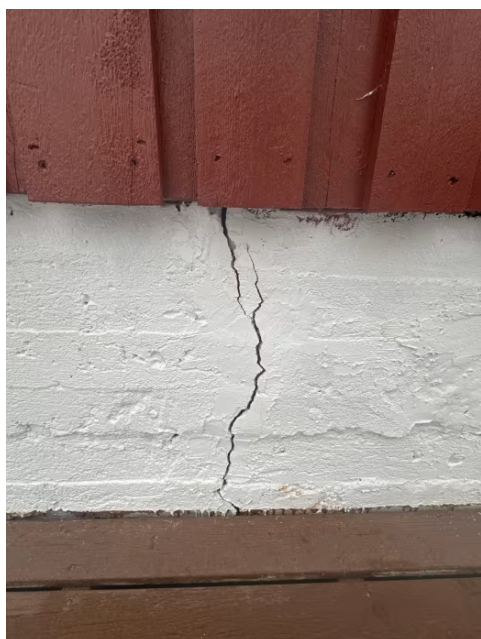
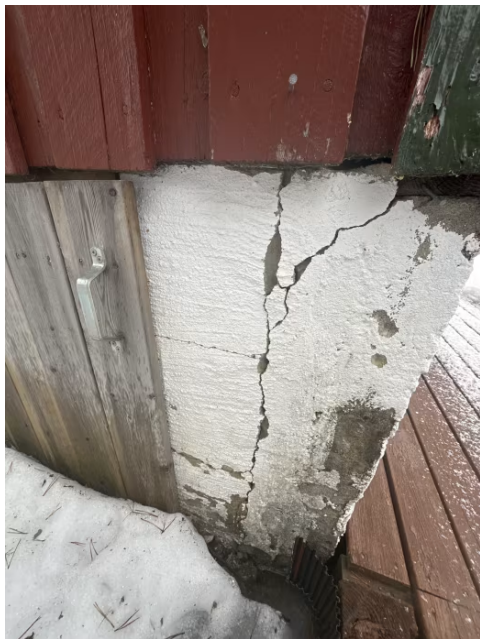
Det er registrert skråriss som er symptom på setninger. Ringmur har stedvis avskalling/ skader.

Viser sprekker i ringmur.

For å hindre fuktinntrekk/frostspreng, anbefales en gjenpussing. Det anbefales å foreta en gjenpussing av sprekker i grunnmur, slik at forholdet kan observeres over tid, med tanke på om dette er under utvikling eller er stabilt.

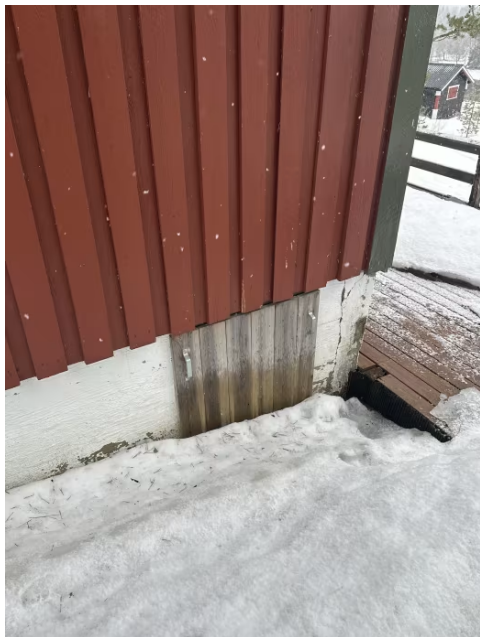
Luke til krypkjeller utvendig var fryst fast på befaringsdagen.

Det er ikke adgang til krypkjelleren og den er ikke undersøkt innvendig. Kryp kjeller regnes for å være en risikokonstruksjon som er utsatt for fukt- og råteskader i bunnsvill, trebjelkelaget og andre tilstøtende konstruksjoner, på grunn av fuktighet fra grunnen og kondensering ved temperaturforskjeller.

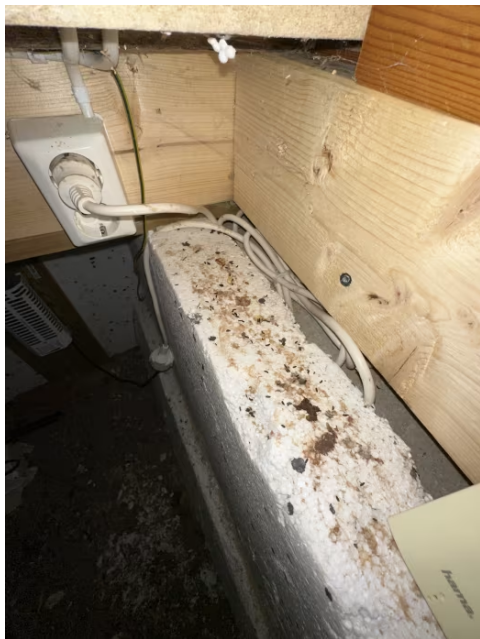
Det registreres muselort og musespist isolasjon i rom under terreng.

Konstruksjon må sikres mot skadedyr.

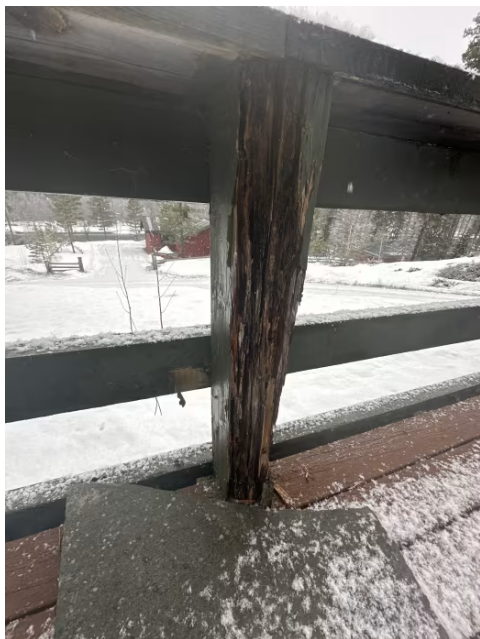
Rekkverk med råteskader.

Fundamenter er lagt direkte på bakken uten frostsikring, og bevegelser pga. tele i bakken må påregnes.

Konstruksjonen har råteskader, skjevheter og behov for tiltak.

Det bør foretas nærmere undersøkelser av balkong/terrasser når den er snøfri.

Utbedring av ovennevnte forhold må påregnes.

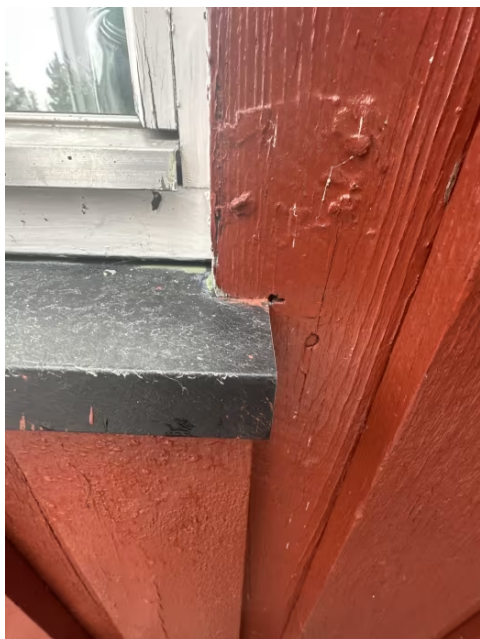
Liten/ingen avstand mellom trepanel og beslag, fare for fuktopptrekk.

Det er påvist avvik ved omramming. Liten/ingen avstand mellom trepanel og beslag, fare for fuktopptrekk.

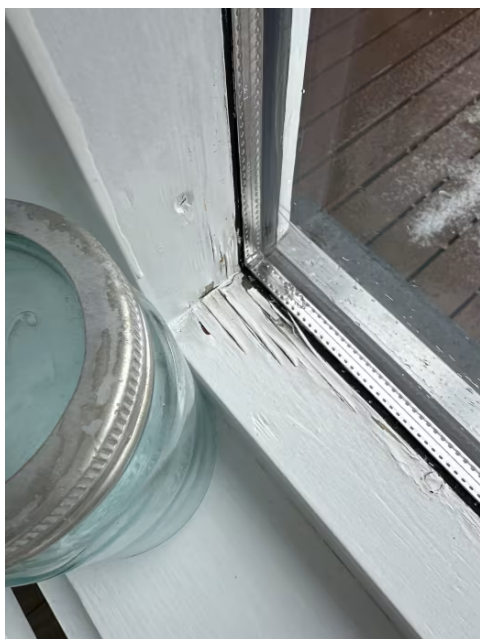
Det registreres misfarging på innvendige karmner og foringer, trolig pga. kondens.

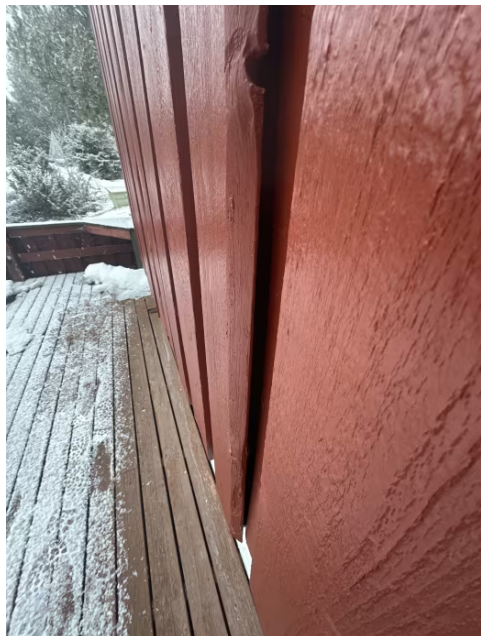
Det registreres mindre åpning imellom kledning ved terrasse.

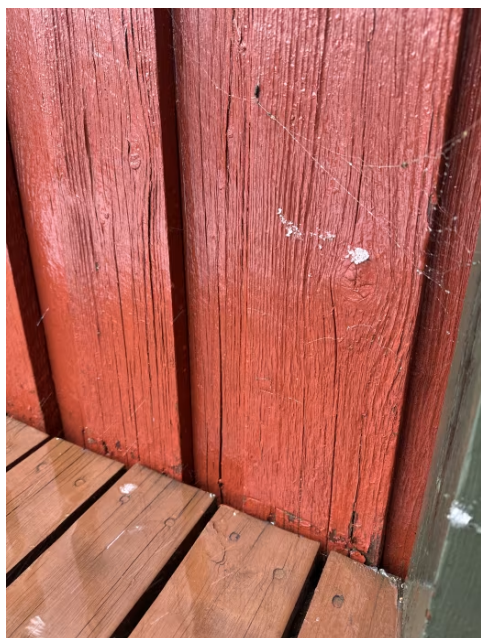
Det er værslitt/oppsprukket trevirke/trepaneler.

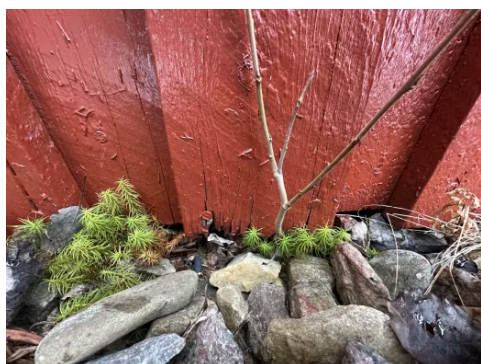
Det registreres stedvis råteskader ved underkant av trekledning mot terreng.

Det registreres stedvis råteskader ved underkant av trekledning mot terreng. Panel er avsluttet nærmere terreng enn hva som er anbefalt. Det anbefales at kledningen avsluttes minimum 30 cm over terreng.

Utbedring av overnevnte forhold må påregnes.

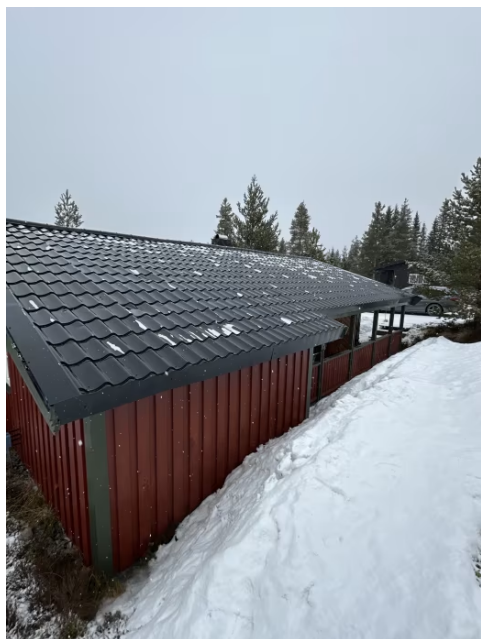
Deler av taket mangler renner og nedløp.

Takrenner har punktvis lekkasjer.

Det ble registrert buling/skade i nedløpsrør som er et symptom på frostspreng.

Etablering av takrenner og nedløpsrør må påregnes.

Drensrør anbefales montert på nedløp slik at overflatevann blir ført bort fra grunnmur.

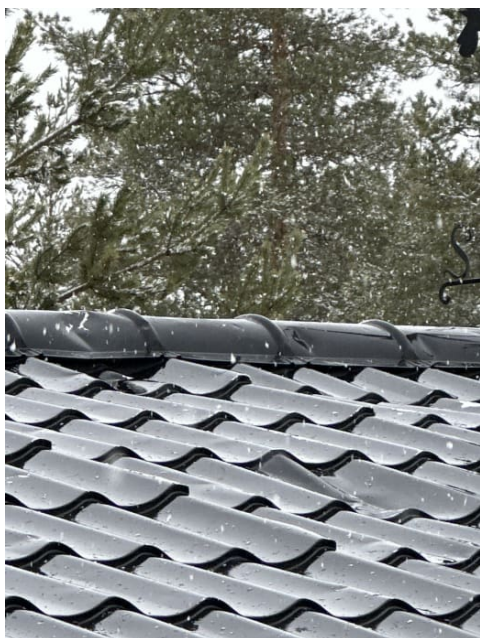
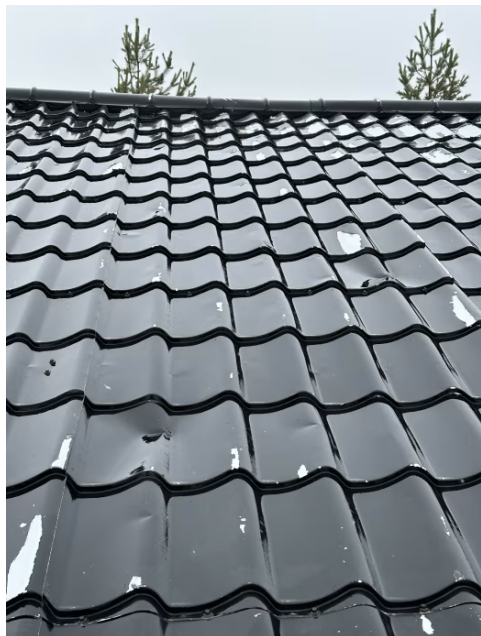
Det registreres bulker og nedbøy i takplater.

Det er bulker og nedbøy i takplater.

Overvåk tilstanden jevnlig. For å få tilstandsgrad 0 eller 1 må tekingen skiftes ut, men tidspunktet for når dette er nødvendig er vanskelig å si noe om. Jevnlig kontroll av tekingen anbefales. Kostnader for ny teking er ikke medtatt.

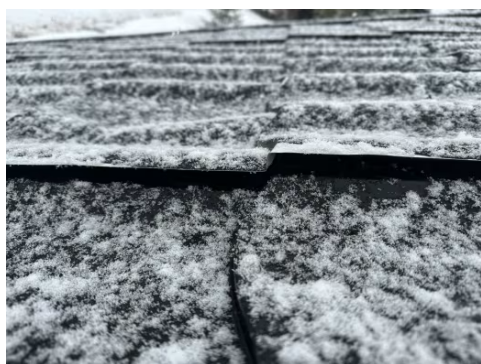
Det registreres enkelte glipper mellom plater.

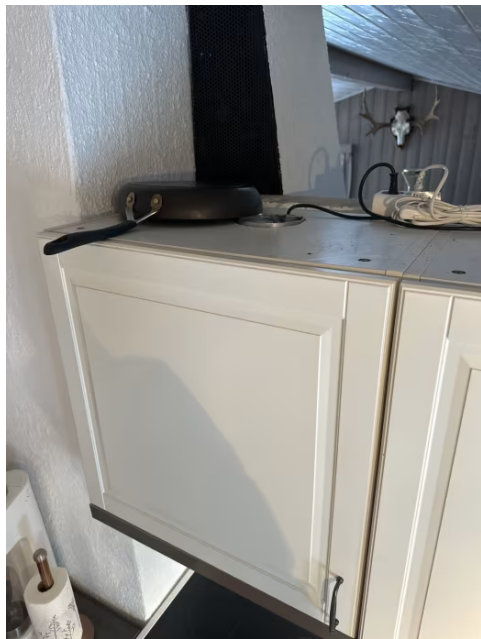
Avtrekk fra vifte er ikke ført ut mot fri.

Avtrekk må føres ut mot fri.

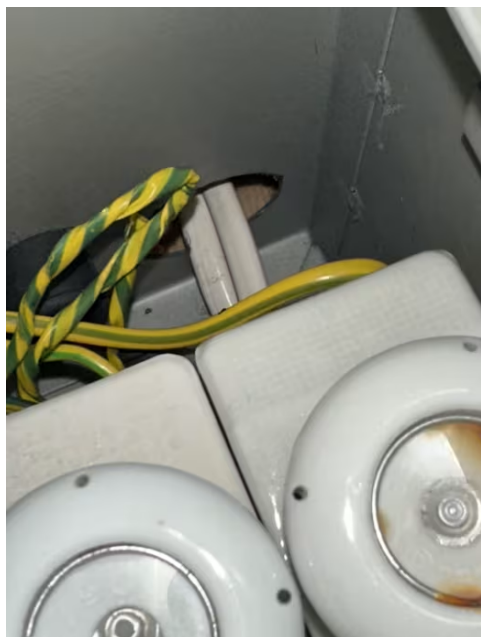
Det er hull/innføringer i inntak eller sikringssskap som ikke har nippelinnføringer

Anbefaler at samsvarserklæring og dokumentasjon fremskaffes. Anbefaler primært teknisk gjennomgang av el.takstmann, alternativt tilsyn av DLE. Hvis en utbedringskostnad er opplyst, så gjelder dette estimatet KUN for gjennomføringen av et tilsyn/en teknisk gjennomgang. Eventuelle utbedringer av selve el.anlegget vil komme i tillegg.

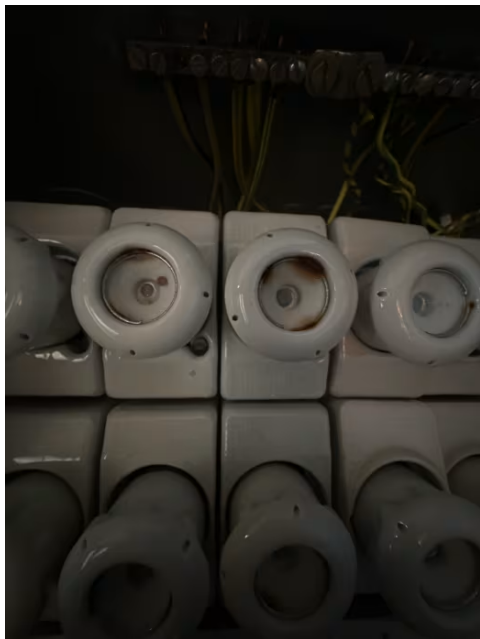
Det er misfarging / termiske skader på komponenter som indikerer varmgang på skrusikringer.

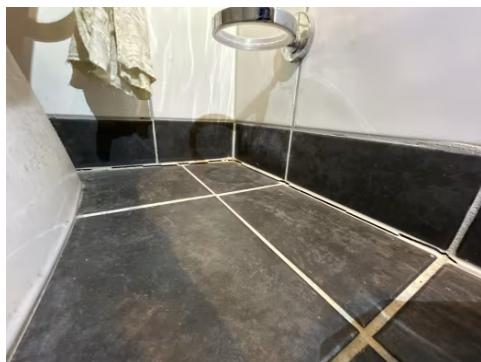
Det registreres glipper mellom gulv og veggfliser, med fare for skade i membran.

Badet fungerer med dagens tilstand, men på grunn av alder bør det brukes med forsiktighet og jevnlig kontroll av overflater anbefales. Det anbefales å fortsatt benytte et dusjkabinett for å unngå fuktbelastning fra fritt vann på gulv og vegger.

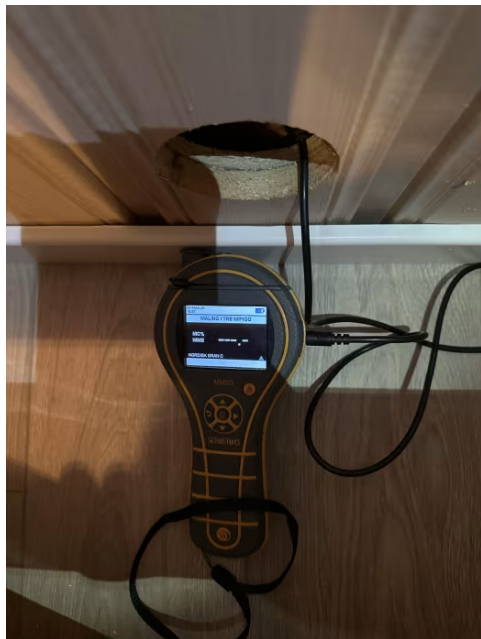
Det er foretatt hulltaking med 73 mm hullbor fra tilstøtende rom (soverom).

Det er foretatt hulltaking med 73 mm hullbor fra tilstøtende rom (soverom). Undersøkelsen viser ingen tegn til skader eller fukt i konstruksjonen.

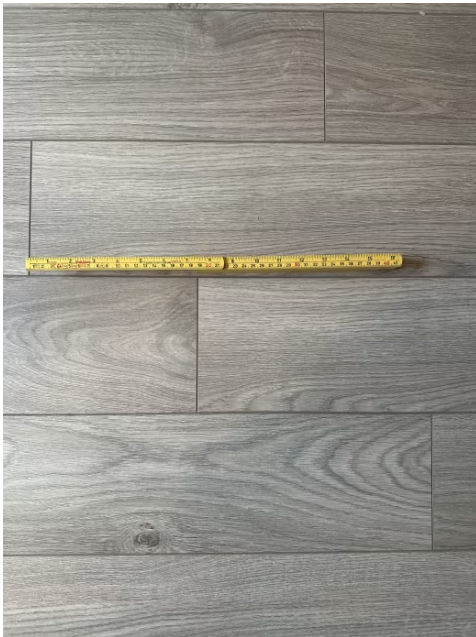
Det er påvist laminatgulv med mindre enn 30 cm mellom tverrskjøtene. Dette er avvik fra leggeanvisningen.

Det er påvist laminatgulv med mindre enn 30 cm mellom tverrskjøtene.

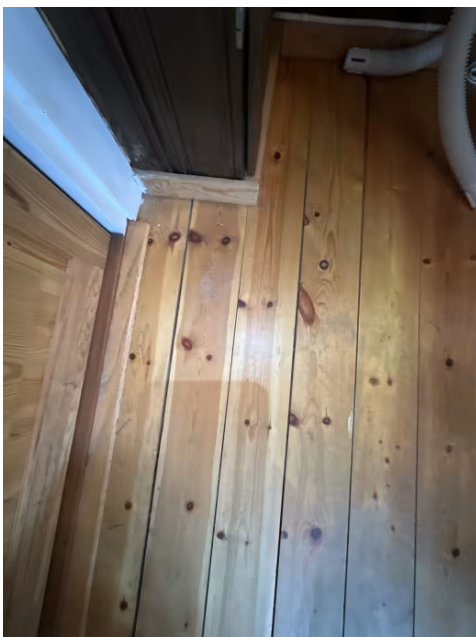
Det registreres en god del sprekker og knirk i gulv i entre.
