# Tilstandsrapport

Enebolig

Grinihagen 5, 2450 RENA

Rapportdato: 06.05.2025

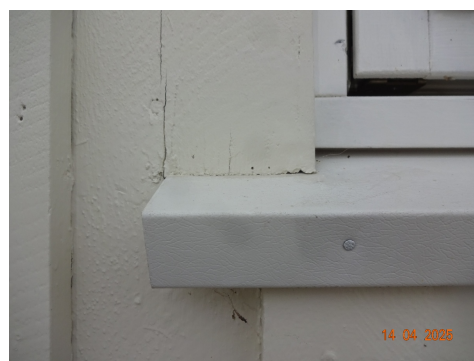
Panel er ført helt ned mot vannbrett, fare for fuktopptrekk og forvittringer.

- Det bør foretas tiltak for å bedre lufting av kledningen.

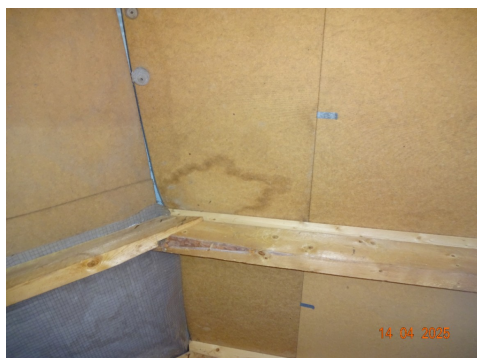
Det er påvist fuktskjolder i undertak. Antatt etter tidligere fuktproblematikk.  
Vepsebol på loft.

Anbefaler ytterligere undersøkelser.

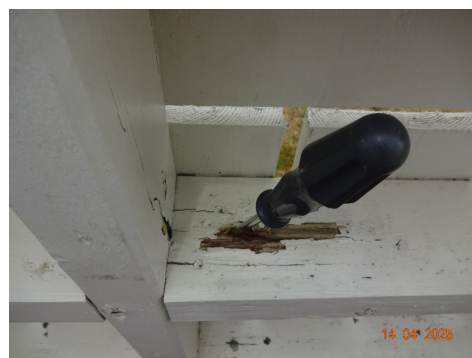
- Det er påvist fukt-/råteskader i konstruksjonen.
- Rekkverket er for lavt i forhold til dagens krav til rekkverkshøyder.

- Det er ikke krav om utbedring av rekkverkshøyde opp til dagens forskriftskrav.
- Råteskadede konstruksjoner må skiftes ut.

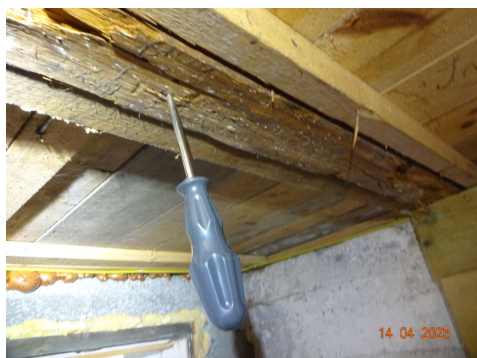
- Det er målt høydeforskjell på mellom 15-30 mm gjennom hele rommet. Tilstandsgrad 2 gis med bakgrunn i standardens krav til godkjente måleavvik.
- Det er påvist andre avvik:

Målt høydeforskjell på ca. 15 mm i gang.  
Det er påvist råteskadet treverk i himling over kjeller.

- For å få tilstandsgrad 0 eller 1 må høydeforskjeller rettes opp. Det vil imidlertid sjelden være økonomisk rasjonelt som et enkeltstående tiltak i en bolig som dette. Dersom boligen en gang skal renoveres, kan man vurdere slike tiltak.
- Det må foretas tiltak for å lukke avviket.

Råteskadet treverk må skiftes.

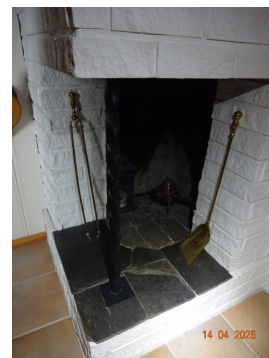
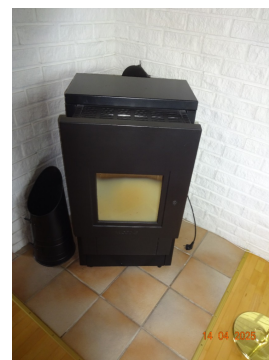
- Mer enn halvparten av forventet brukstid er passert på pipe.
- Det er påvist sprekke i flere fliser ved åpen peis.

- Tidspunkt for piperehabilitering nærmer seg.

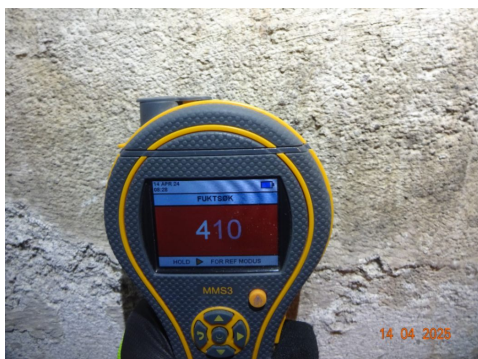
### ! TG 2 Rom Under Terreng

- Det er påvist indikasjoner på noe fuktgjennomtrenging inn i kjellermur.
- Det er påvist andre avvik:

Steder med saltutslag på kjelleryttervegger, etter fuktgjennomgang i veggene.

Det er foretatt fuktsøk med fuktindikator i kjeller. Ved bruk av fuktindikator ble det målt fuktvariasjoner.

- Det påviste fuktnivå gir grunn til å overvåke konstruksjonen jevnlig for å se utvikling over tid, og eventuelt foreta tiltak for å unngå fuktskader.

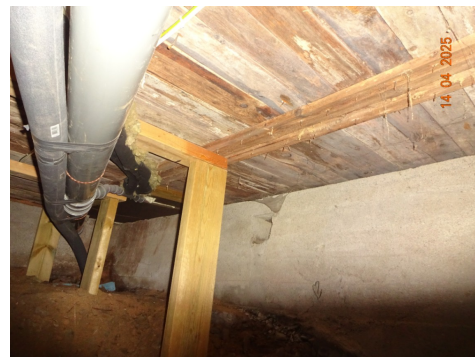
## ! TG 2 Kryp kjeller

- Det er manglende fuktsperre på bakken.

- Fuktsperre på bakken bør etableres.

Anbefaler ytterligere undersøkelser.

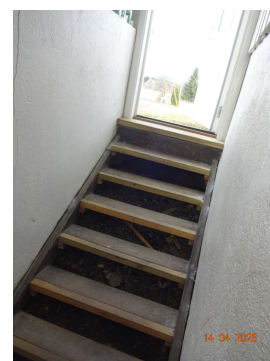
## ! TG 2 Innvendige trapper

Adkomst til kjeller via tretrapp.

- Håndløper må monteres på vegg for å tilfredsstille krav på byggetidspunktet.

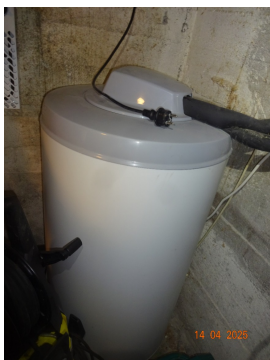
Nyere varmtvannsbereder plassert i kjellerrom.  
Ikke fast tilkoblet.

- Det bør etableres tilfredsstillende el-tilkobling etter gjeldende forskrift.
- Det bør etableres tilfredsstillende avrenning eller lekkasjesikring ved varmtvannstank.

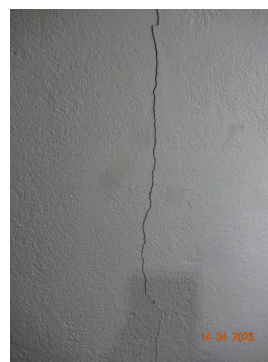
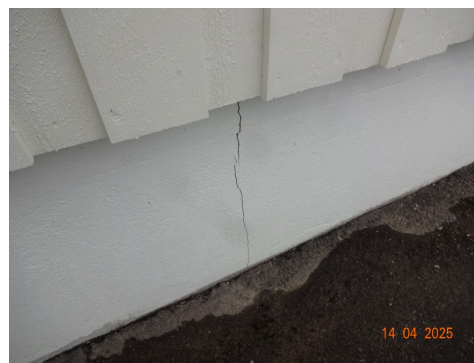
- Det er registrert skråriss som er symptom på setninger.

- Lokal utbedring må utføres.

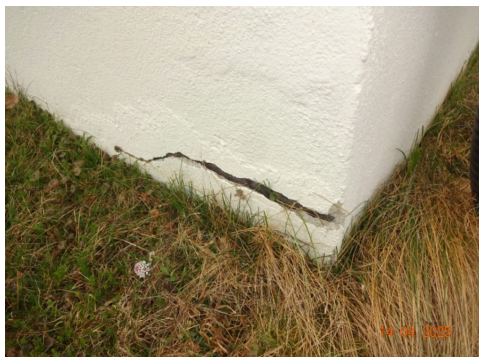
## TG 2 Terrenghorhold

Stedvis flatt terreng inn til boligen, bør være noe fall fra grunnmur.  
Anbefalt fall er minimum 1:50 i en avstand på minimum 3 m.

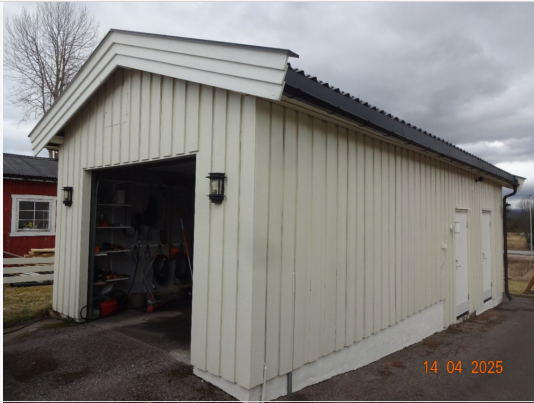
## Garasje

Panel ligger stedvis langt ned mot terreng, fare for fuktopptrekk og forvittringer.  
Det er påvist sprekk i grunnmur.  
Det er påvist råteskade nederst i panel.  
Avskaling i utvendig murpuss.  
Det er påvist sprekker i asfaltert gulv.
