Tilstandsrapport

Enebolig

Skareveien 33 , 5174 MATHOPEN

Befaringsdato: 22.04.2026

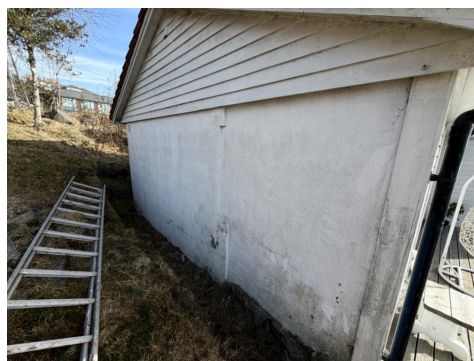
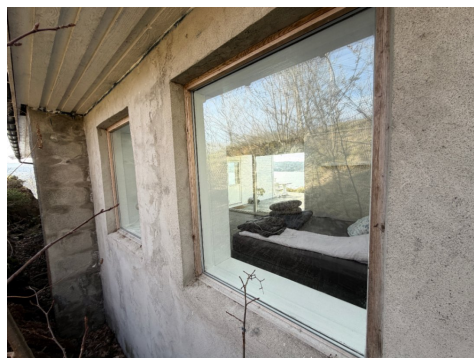
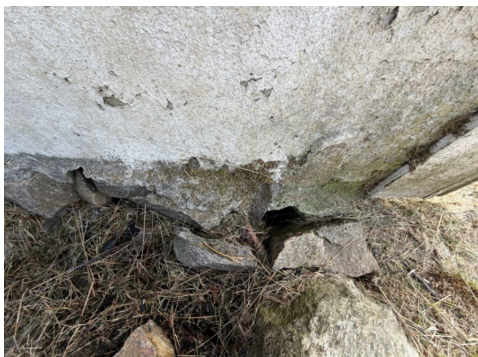
! TG 2 Veggkonstruksjon

Veggene har murkonstruksjon. Fasade har pussede murfasader.

Vurdering av avvik:

- Det er avvik:

Noe mindre riss og malingsflass på murfasade.
Hull i bunn av mur bør tettes med støp.

Konsekvens/tiltak

- Tiltak:

Det må påberegnes normalt periodisk vedlikehold.

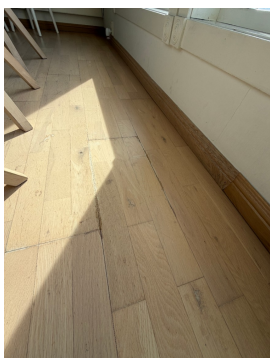
Mindre skade i parkett.

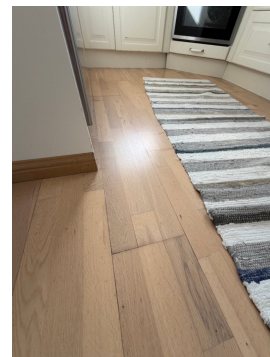
Mindre skade i parkett.

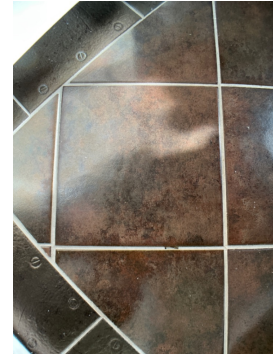
TG 2 Overflater Gulv

Gulvet er flislagt. Rommet har elektriske varmekabler. Fall mot sluk er målt til Kontrollert med laser, gulvet har svakt fall. Det er etablert oppkant i dør åpning, høydeforskjell fra toppen av sluket til toppen av membranen ved dørterskelen er 2.5cm.

- Det er påvist at noen fliser har bom (hulrom under).
- Det er påvist andre avvik:

Over halvparten av forventet levetid er passert på overflater.

Flislagte overflater på bad har en forventet levetid på ca. 20 år. Levetiden forutsetter korrekt utførelse, intakt membran og tilfredsstillende ventilasjon. Det er særlig fuger, overganger og detaljer rundt sluk som er utsatte områder hvor svikt ofte oppstår først.

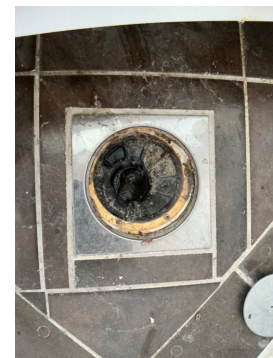
TG 2 Sluk, membran og tettesjikt

Det er plastsluk og smøremembran med ukjent utførelse.

- Mer enn halvparten av forventet brukstid er passert på membranløsningen.

Smøremembran har en naturlig aldriingsprosess i form av kjemisk uttørking. Normal forventet levetid på smøremembran er 10-20 år. Ved å etablere tett dusjkabinett vil badet kunne vare i flere år enn den antatte gjenstående levetiden.

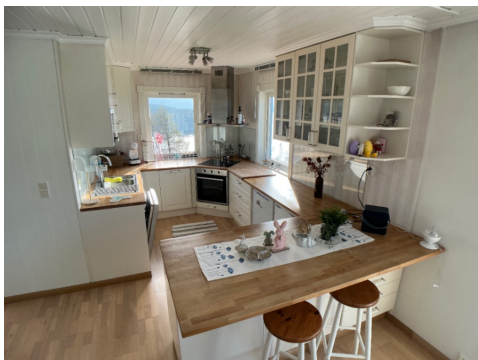
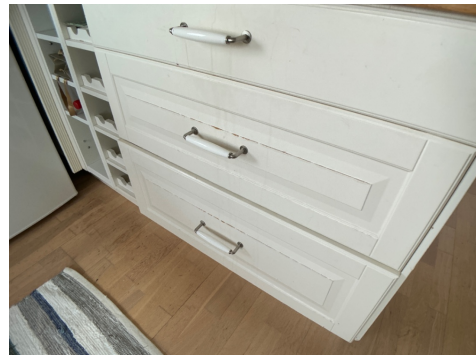
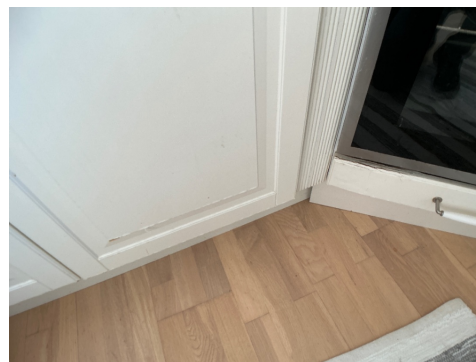
TG 2 Overflater og innredning

- Det er påvist skader på overflater/kjøkkeninnredning utover normal slitasjegrad.

- Det må påregnes lokal utbedring/utskiftning.

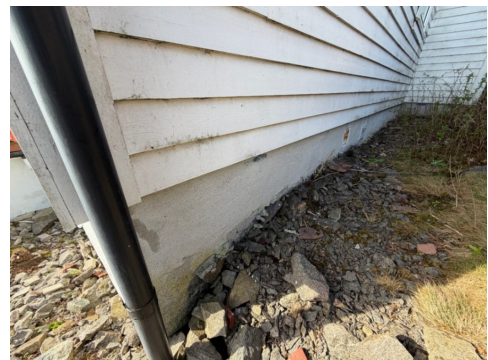
- Det er avvik:
Noe mindre riss og malingsflass observert

- Tiltak:
Det må påberegnes normalt periodisk vedlikehold som flikking og maling.
