Tilstandsrapport

📍 Dagaliveien 37 C, 0783 OSLO

Befaringsdato: 30.04.2024

Oppdragsnr.: 18818-1745

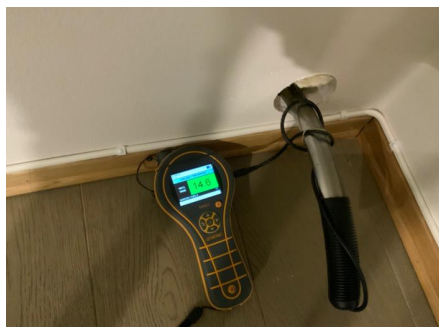
Hulltaking (73 mm.) er foretatt fra medierom/hobbyrom uten å påvise unormale forhold. Måleresultat: Under 14,6 %.

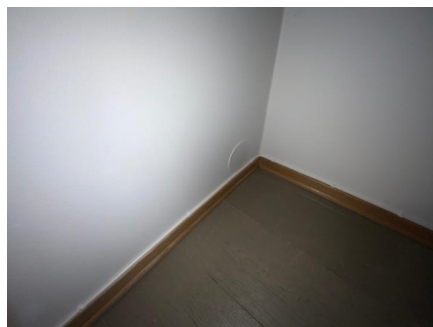
Hull ble plombert med plastlokk.

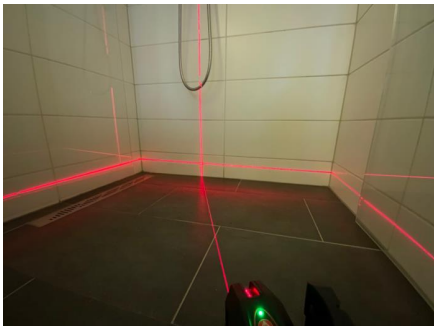
Fall på baderomsgulv er kontrollert med krysslaser.

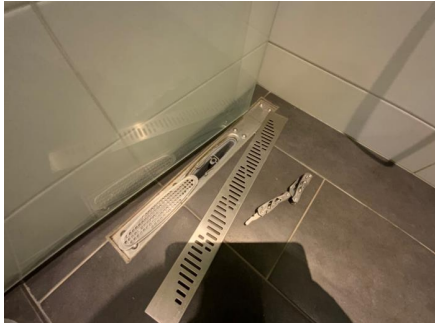
Kontroll av sluk.

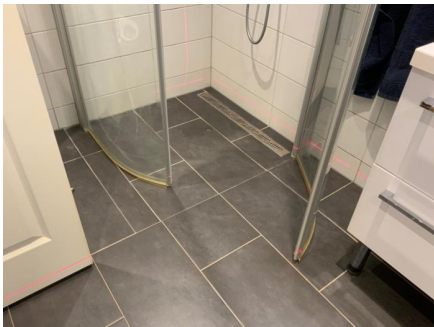
- Det er påvist avvik i krav til høydeforskjell/fall-løsning på våtrommet.

Fall på baderomsgulv er kontrollert med krysslaser.

Vaskerommet fungerer med disse avvikene, men lokal utskiftning av fugene må påregnes.

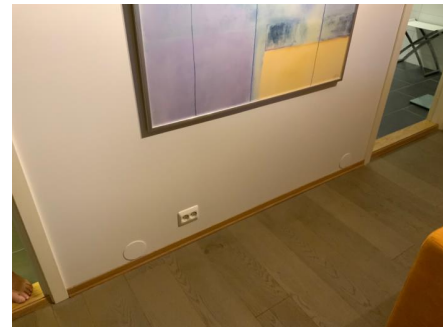
Hulltaking (73 mm.) er foretatt fra kjellerstue uten å påvise unormale forhold. Hull ble plombert med plastlokk.
Måleresultat: 10,7 %.

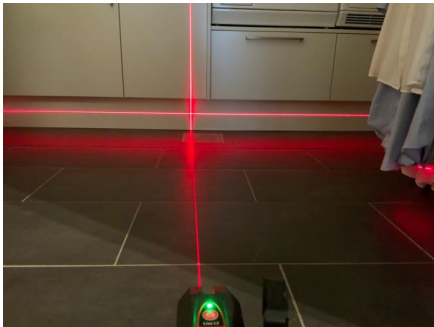
- Det er påvist avvik i krav til høydeforskjell/fall-løsning på våtrommet.

Fall på badromsgulv er kontrollert med krysslaser.

Vaskerommet fungerer med disse avvikene, men lokal utskiftning av fugene må påregnes.

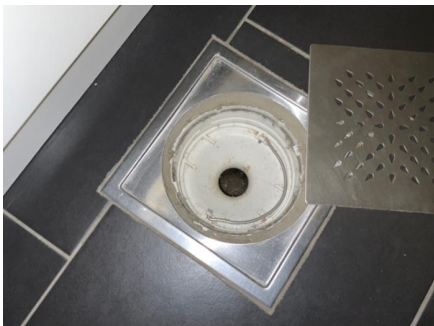
Kontroll av sluk.

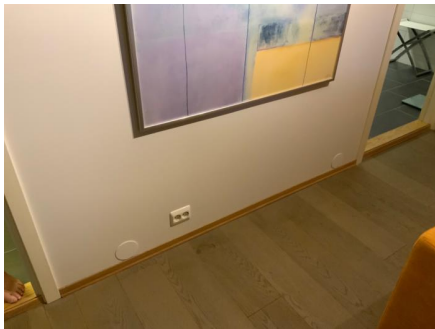
Hull ble plombert med plastlokk.

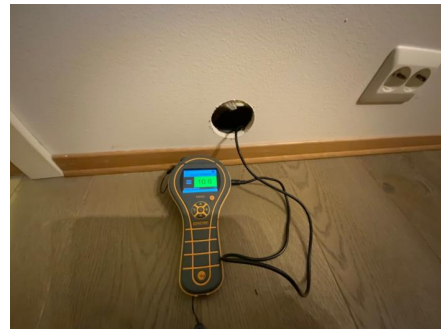
Hulltaking (73 mm.) er foretatt fra kjellerstue uten å påvise unormale forhold.
Måleresultat: 10,6 %.

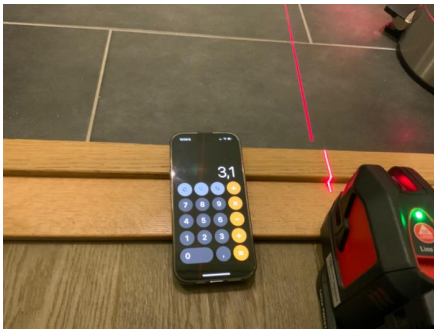
Det ble registrert bom (hulrom) på enkelte av gulvflisene, samt sprekk på en gulvflis ved slukrenne.

Fall på baderomsgulv er kontrollert med krysslaser.

Våtrommet fungerer med disse avvikene, og det vil imidlertid sjelden være økonomisk rasjonelt som et enkeltstående tiltak å utbedre dette.

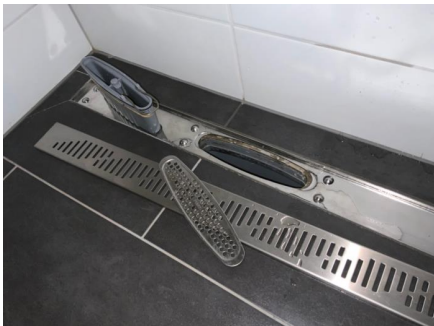
Kontroll av sluk.

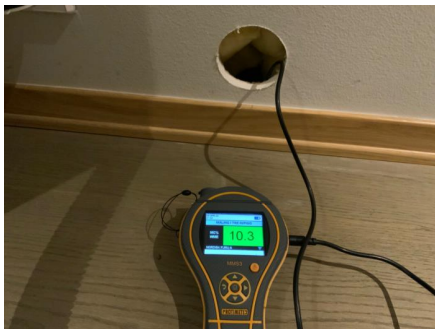
Hulltaking (73 mm.) er foretatt fra gang uten å påvise unormale forhold. Målerresultat: 10,3 %.

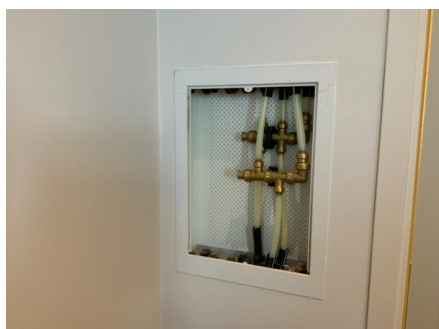
Vanntilførsel er ført til vannfordelerskap avsatt i soverom i plan 2.

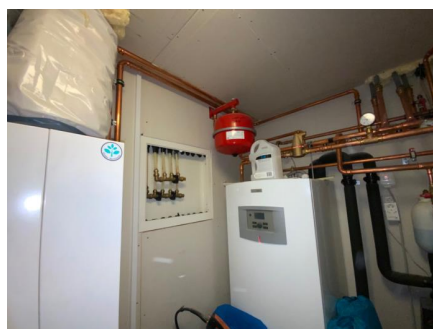
Vanntilførsel er ført til vannfordelerskap avsatt i teknisk rom.

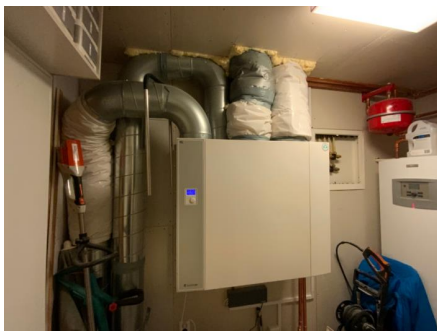
Aggregat er plassert i teknisk rom.

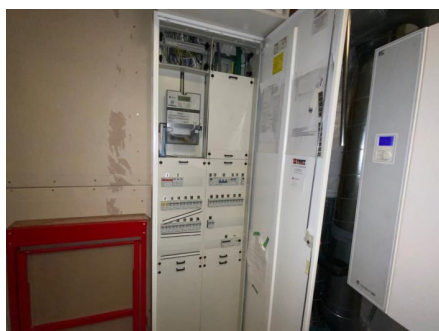
Automatsikringer i sikringskap plassert i teknisk rom.
