Tilstandsrapport

Enebolig

Dyrsøveien 225B , 3158 ANDEBU

Befaringsdato: 27.04.2026

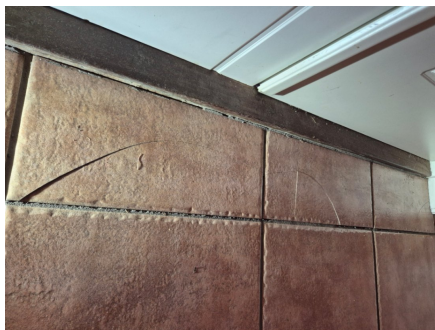
Det er sprekker i flisene mot ytterdøren i entréen.
Døren til toalettrommet har fuktsvellinger i bunnen av dørbladet.
Det er løs tapet over ytterdøren etter en tidligere vannlekkasje fra taket.
Det er et skrapemerke på veggen i gangen.

Sprekk i fliser.

Sprekkene i flisene mot ytterdør bør skiftes for å hindre videre skade og skarpe kanter.
Dør til toalettrom med fuktsvelling bør vurderes utbedret.
Løs tapet over ytterdøren etter tidligere vannlekkasje bør festes eller skiftes.
Skrapemerke på vegg i gang kan utbedres med overflatebehandling for å ivareta estetikk.

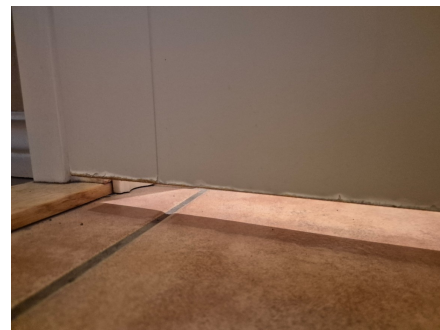
Fuktsveller i bunn av dør.
