Dyrsøveien 225B, 3158 ANDEBU

**Enebolig med alt på ett plan!  
Fantastisk uteplass, basseng,  
dobbelgarasje med kontor, 3 sov  
og vannbåren gulvvarme.**

# Tilstandsrapport

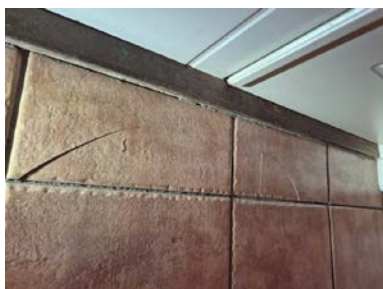
Det er sprekker i flisene mot ytterdøren i entréen.  
Døren til toalettrommet har fuktsvellinger i bunnen av dørbladet.  
Det er løs tapet over ytterdøren etter en tidligere vannlekkasje fra taket.  
Det er et skrapemerke på veggen i gangen.

Sprekk i fliser.

Sprekkene i flisene mot ytterdør bør skiftes for å hindre videre skade og skarpe kanter.  
Dør til toalettrom med fuktsvelling bør vurderes utbedret.  
Løs tapet over ytterdøren etter tidligere vannlekkasje bør festes eller skiftes.  
Skrapemerke på vegg i gang kan utbedres med overflatebehandling for å ivareta estetikk.

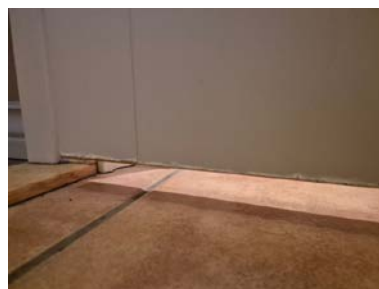
Døren til toalettrommet har fuktsvellinger i bunnen av dørbladet.

Fuktsveller i bunn av dør.

Dør til toalettrom med fuktsvelling bør vurderes utbedret.
