Hytte Sandsetdalen, 3650 TINN AUSTBYGD

**Koselig hytte med usjenert
beliggenhet i naturskjønne
omgivelser i Sandsetdalen**

OVALDSGÅRD SÆTER

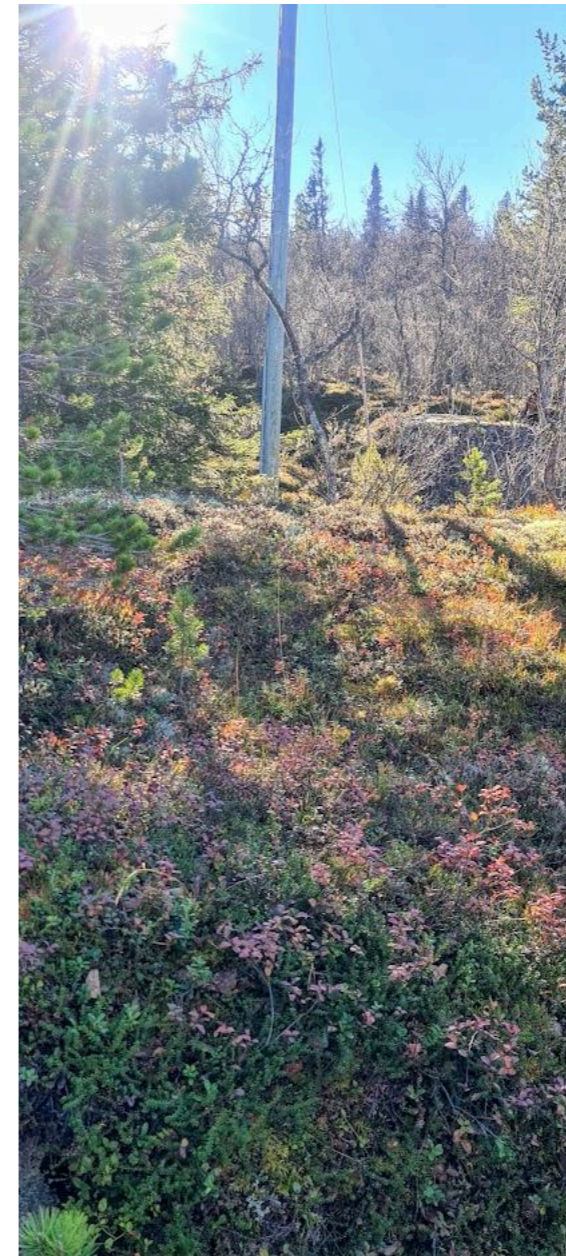
Bilde viser terrenget nærmest bygning, men terrenger har større stikningen lenger opp.

Det anbefales at terreng bearbeides slik at fall vekk fra bygning i ca 3m avstand fra bygningskroppen.

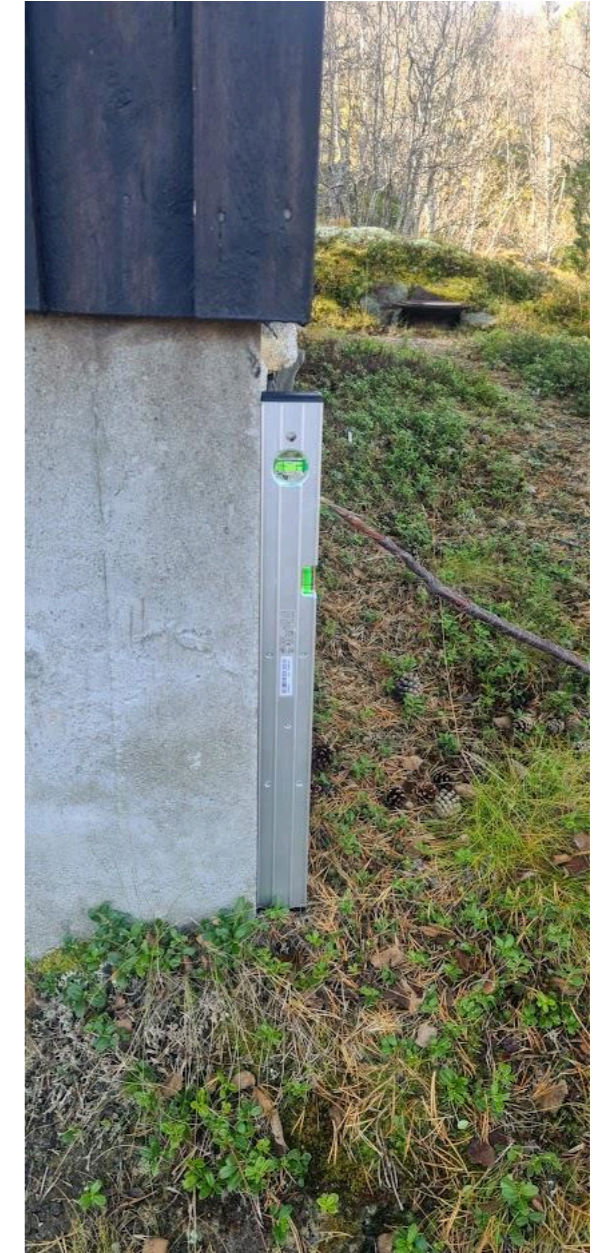
Grunnmuren har på høyre side av ytterdør har noe deformasjon og sprekker. Støpte betongpilarer, hvor deler av kryprom har høyde slik det blir brukt som lagringsplass, mens deler av kryprom hvor hyttekropp ligger i kort avstand fra terreng. En pilar var ut av lodd. Det er også stablett naturstein og noen trelemmer mellom pilarer enkelte steder. Drager er opplagt på murte murer av Leca. Drager kan være noe ustabile.

Hjørnepilar er noe ut av lodd.

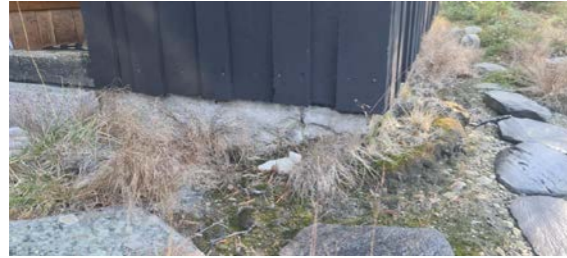
- Grunnmuren har på høyre side av ytterdør noe deformasjon og sprekker.

Sprekk og opp smuldring av grunnmur på høyre side av ytterdør.

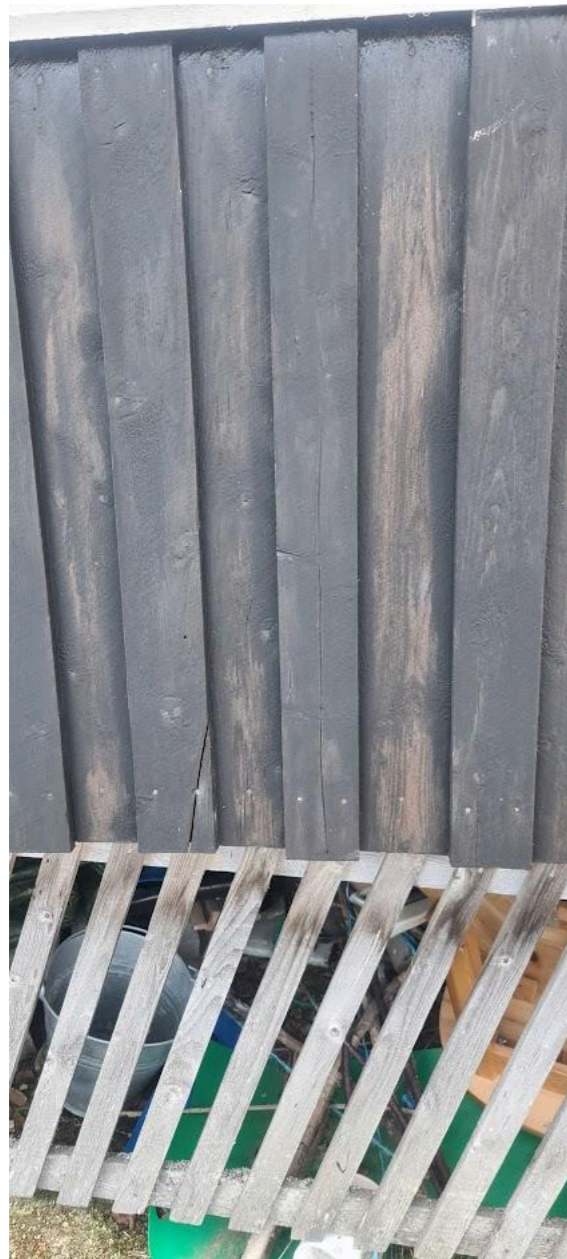
Kledning har en del tørkesprekk i ytterkant av kledning samt gjennomsprekker ble registrert. Kledning er besiset i mørk/sort farge som resulterer i høy temperatur ved sol direkte på kledning. Behandling er matt og slitt enkelt steder.

Bilde viser slitasjer i overflate kledning samt gjennomgående sprekk. Synlig "gitter" som beskyttelse foran kryprom under hytta.

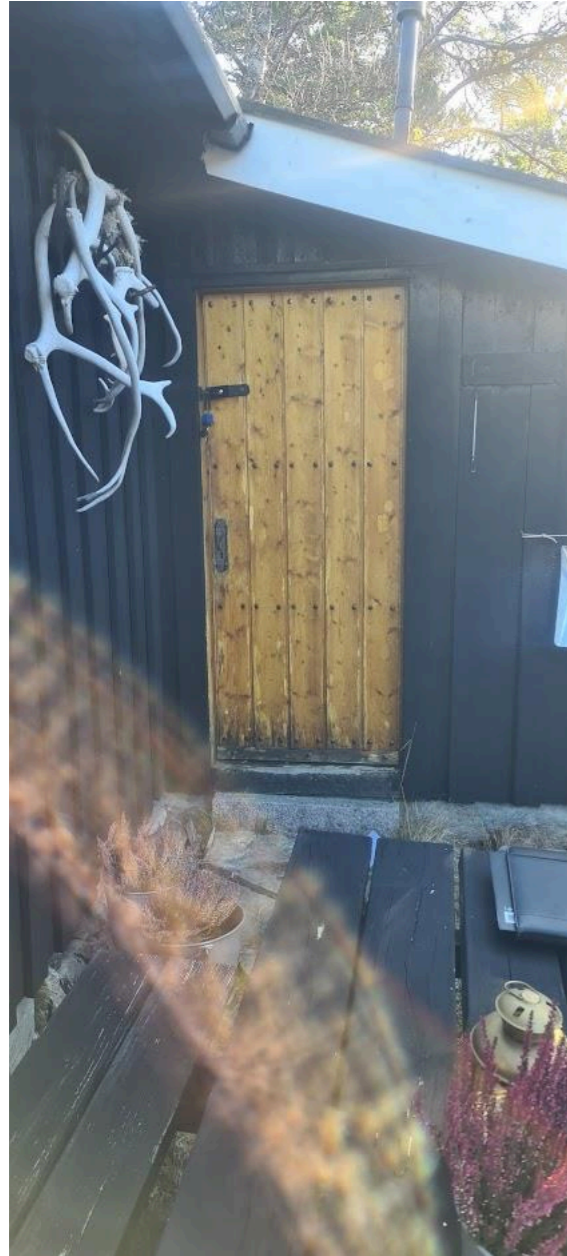
Ytterdør med skader i bunn på dørblad.

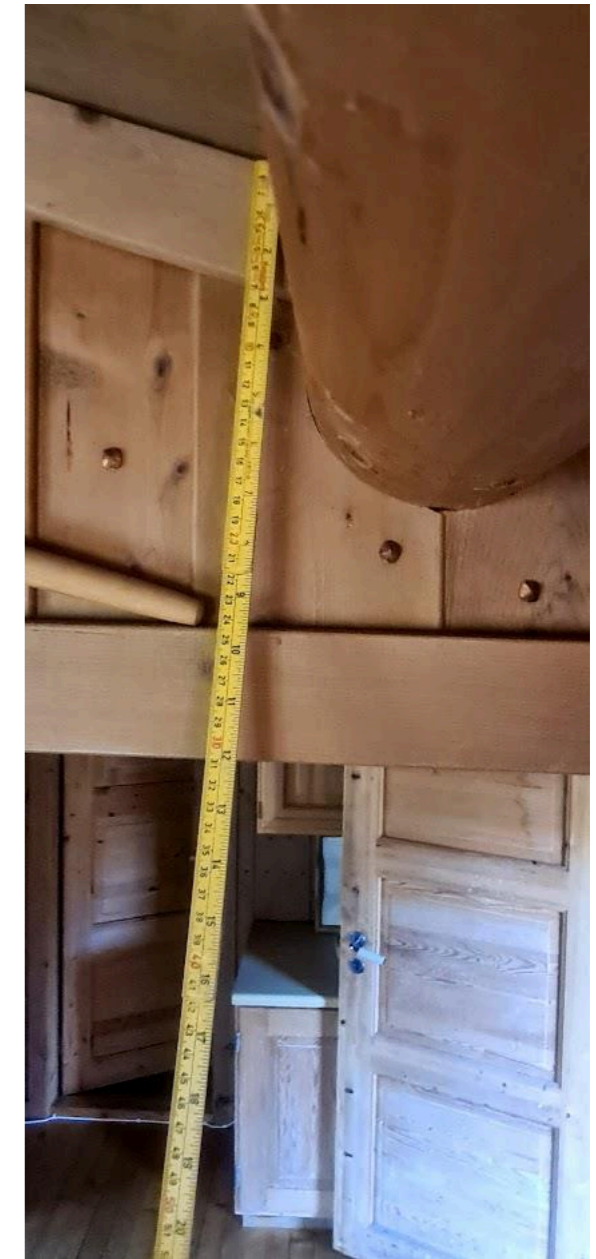
Takås over åpning inntil kjøkken er det liten bæring under takås; 120-130mm opplegg under takås.

Takås over åpning inntil kjøkken fra stue.

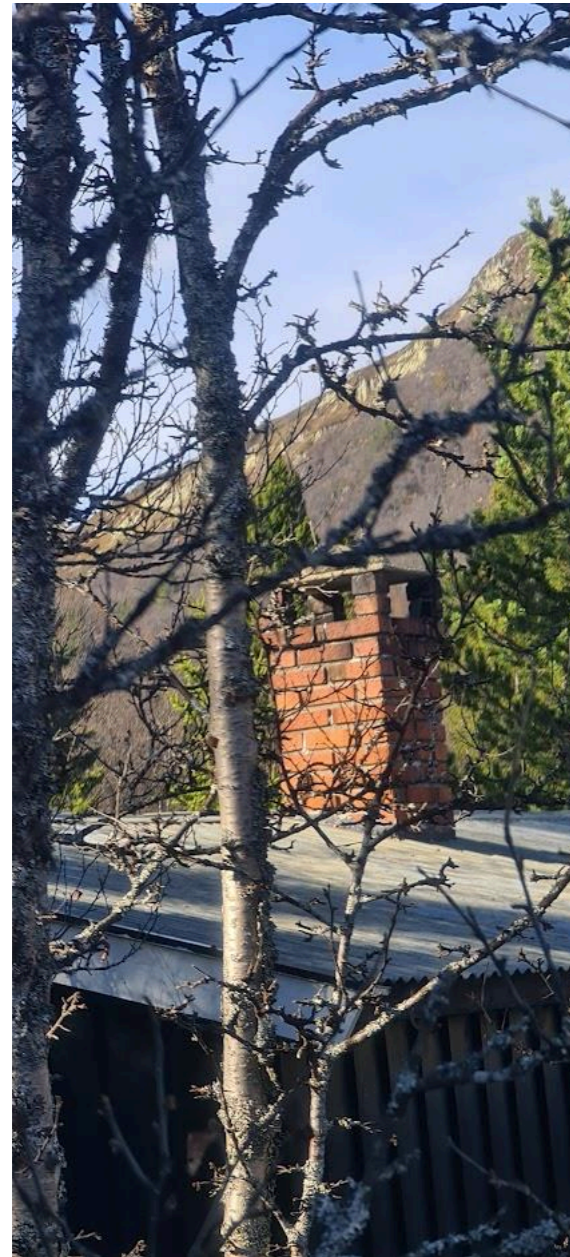
Pipe med med dårlig løsning på overgang bølgeblikkplater og pipe.

Årsak til at det er fuktmerker på pipe ved tak og ved gulv er at det mangel ved beslag mellom bølgeblikkplater og pipestokk. Teglstein og fuger trekker vann og følger pipe ned mot gulv, det er årsak til det ble målt fuktighet og puss har løsnet pipestokk.

Sjekk ut overgang mellom pipe og bølgeblikkplater. Montere nytt beslag som skjæres inn i fuger på teglpipe og vinkles i ut på bølgeblikkplater på nedside og sidekanter. I overkant pipe monteres blybeslag som monteres under bølger på bølgeblikkplater. Fuger sjekkes opp mellom teglstein, dårlig fuger krasse ut og ny fuger monteres. Pipestokk over tak impregneres slik at pipestokk ikke trekker vann. Når feil/skade er utbedret, så kan puss utbedres på pipe innvendig. Montere beskyttelse på gulv under feie/sotluke.

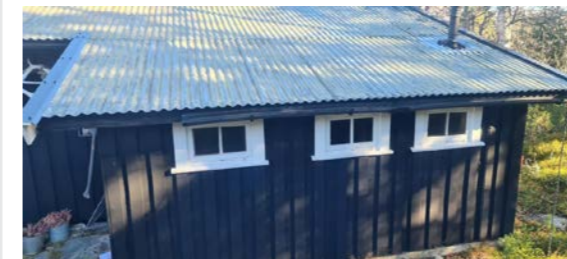
Plast takrenner med kjetting nedløp. Skade/mangler på takrenne på utbygg ved inngang samt ende på hovedbygg ut for stue. Bygningen har ikke takrenne på baksiden. Skvettsink eller fokantbeslag fra takflate ned i takrenne mangler.

Mangler/skader på takrenne kan resultere i nødvendig vann påkjenning av takfot samt underliggende vegg. Manglende takrenne på kan resultere i nødvendig vann påkjenning av takfot samt underliggende vegg.

Skade på takrenne utfor inngang.

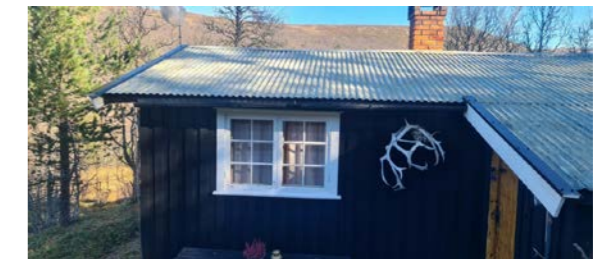
Skade på takrenne utfor stue.

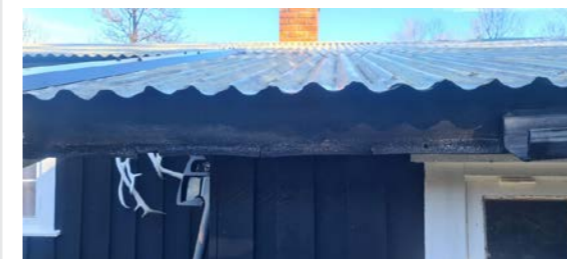
Nærbilde av skade/mangel på takrenne ut for inngang.

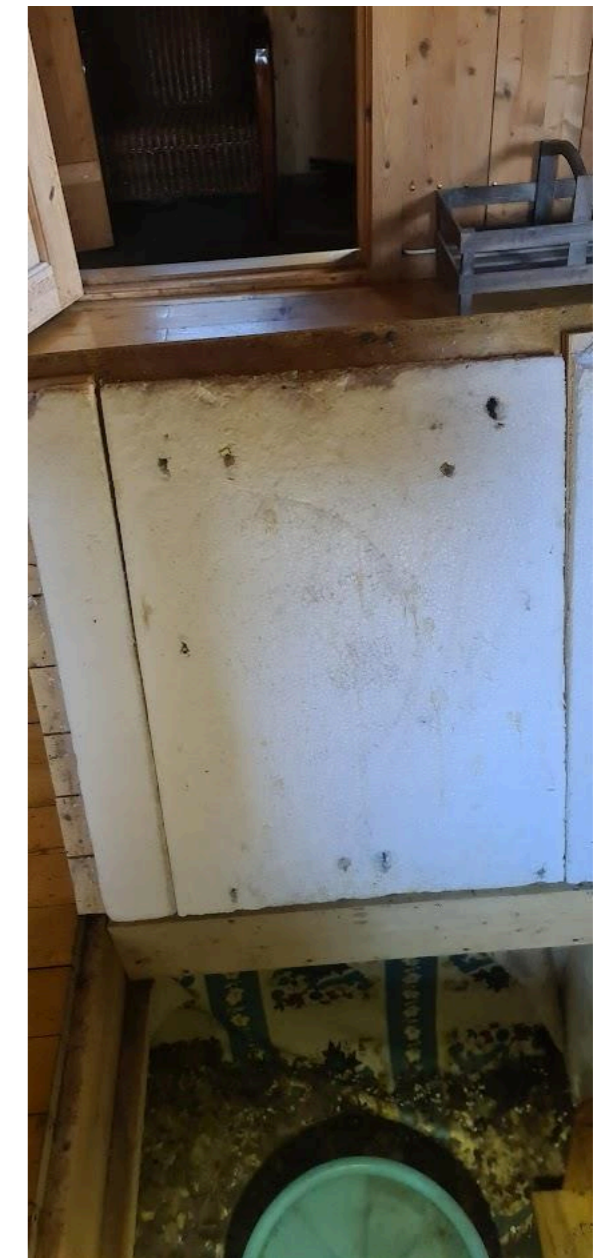
Isopor under kjellerlem i kjøkkengulv.

Isopor må fjernes og eventuelt erstattes av Styrofoam som ikke avgir denne type gass.

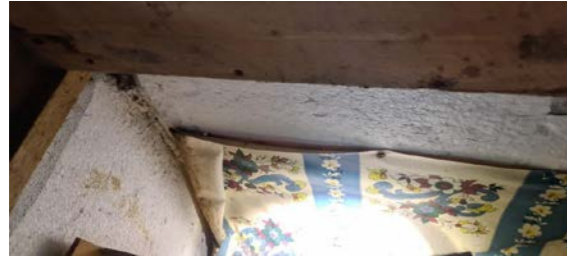
Isopor på innvendig side av vegger i kjeller rom.

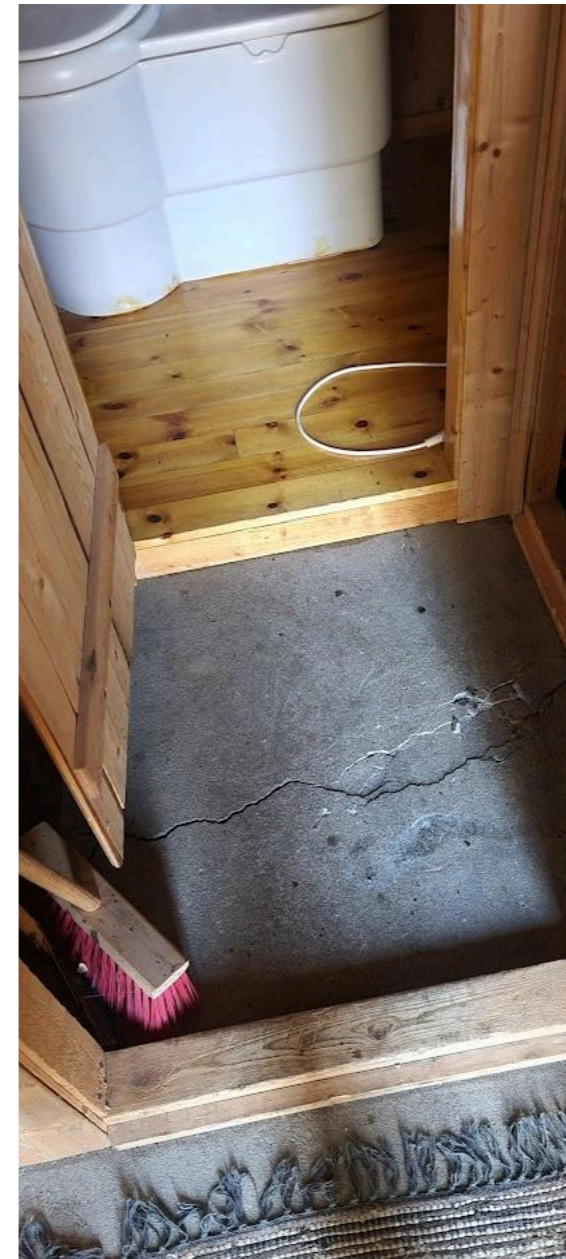
Betongulv i gang 2 mellom lagerbod og toalett har sprekk og skader.

I VF/gang 1 er det støpt betonggulv. Nivå på betonggulv ligger 280mm lavere enn gulv i kjøkken, stue og soverom1-2. Riss og sprekk i betonggulv i VF/gang1 og gang 2.

Finn ut årsak til at det har oppstått sprekker og skader i overflate betonggulv.

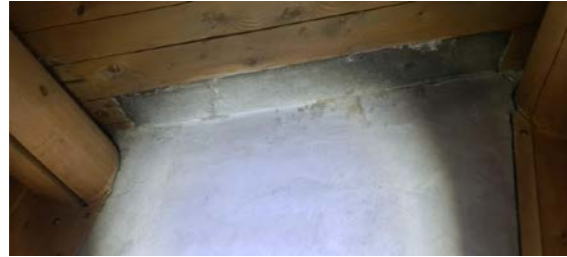
Teglpipe er pusset innvendig i hytta. Puss på pipe har riss i overflate. Det er fuktmerker i topp pipe mot tak og takåser. Pipe har også fuktmerker og puss har løsnet ved gulv. Det ble målt fuktighet med fuktmåler i pipestokk rett over gulv. Det mangler beskyttelse på gulv under feieluke.

Tegn etter tidligere fuktskader samt riss i puss i pipe over peis i stue.

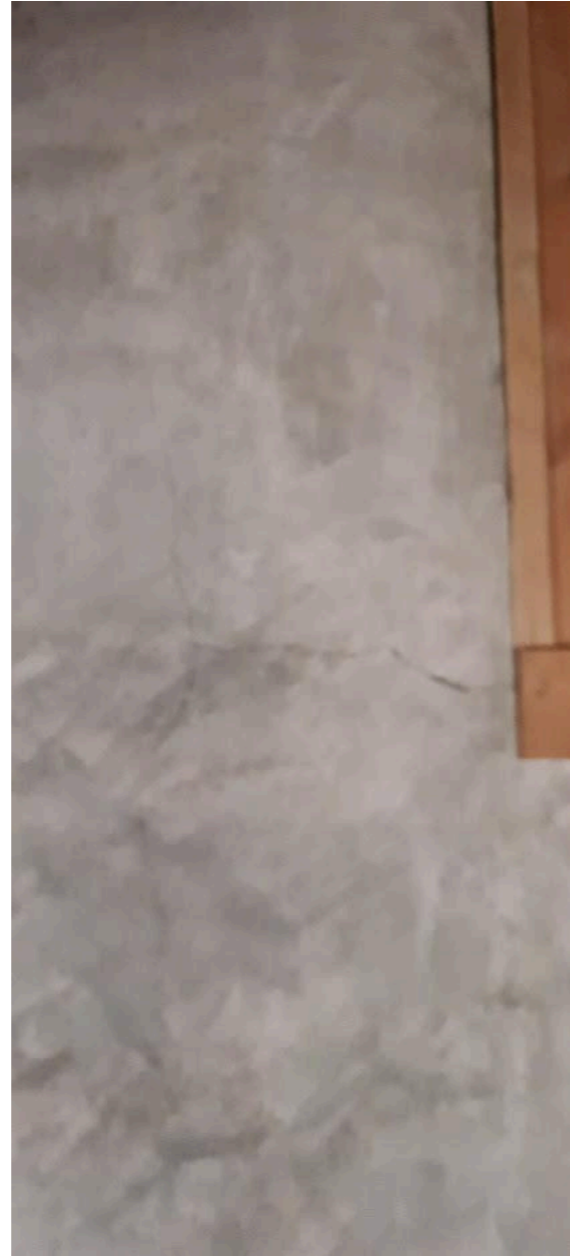
Riss i overflate puss på pipe over peis i stue.

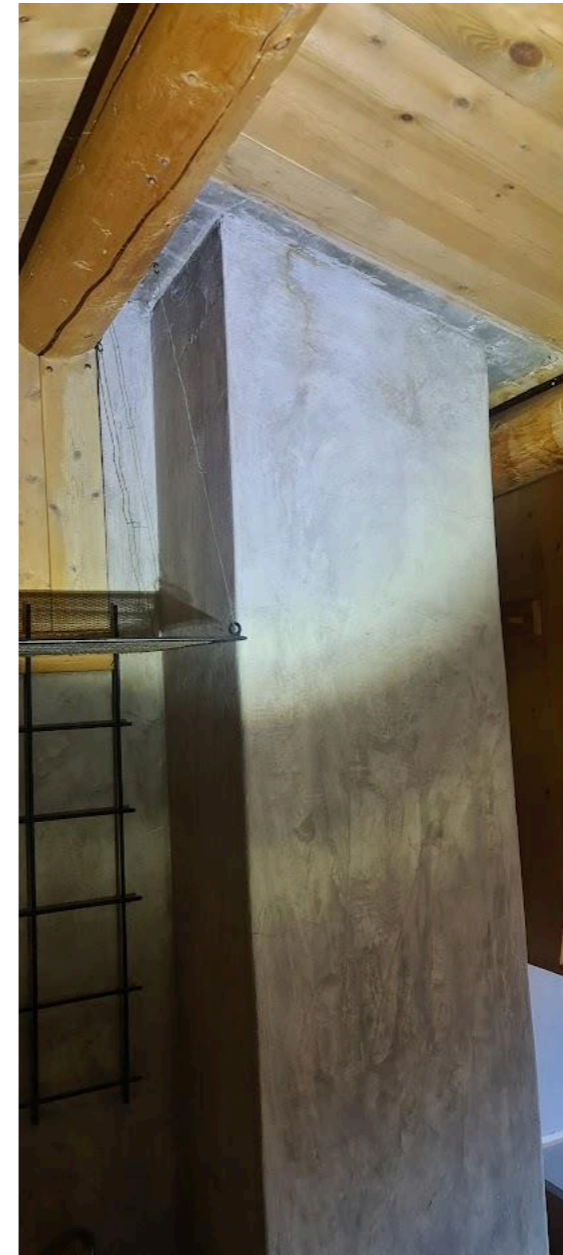
Merker etter gammel fuktskade og riss på pipe i kjøkken.
Fuktmerker på ås ved pipe.

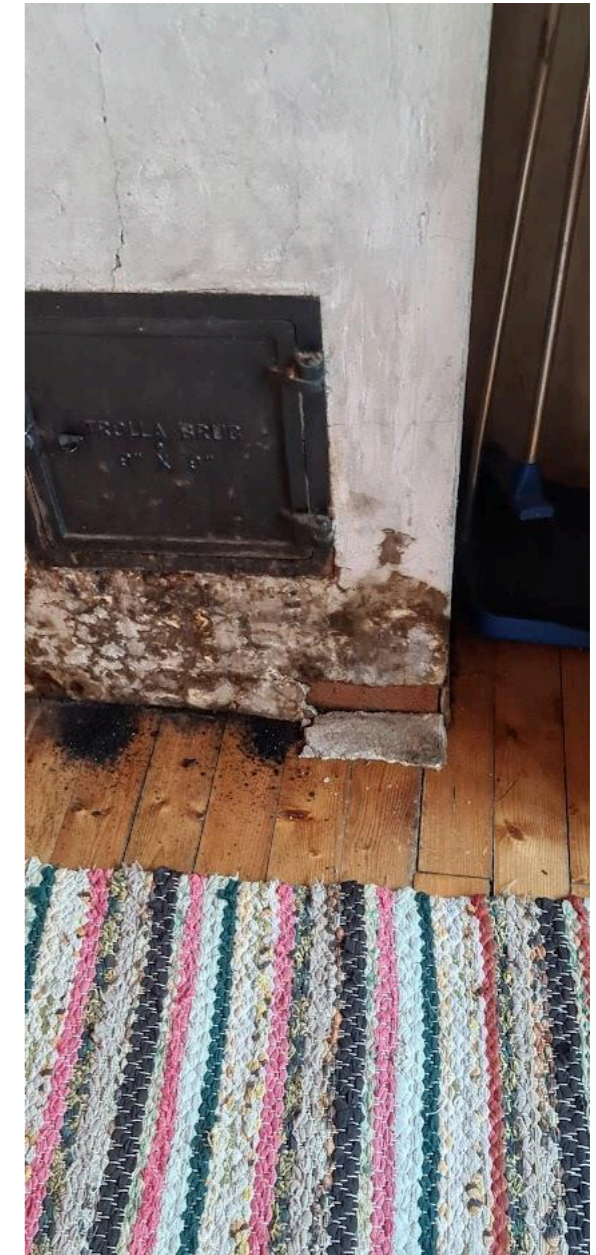
Merker etter fuktskade og puss har løsnet på pipe ned mot gulv. Manglende beskyttelse på gulv under feie/sotluke. Målte fuktig mellom feie/sotluke og gulv.

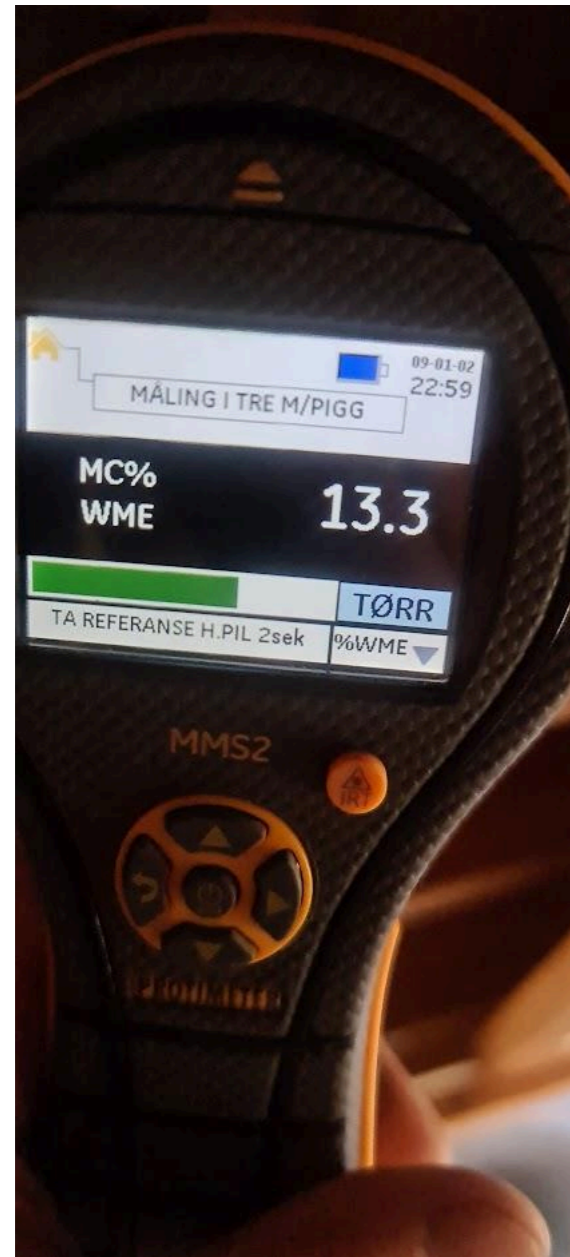
Fuktmåling i Slettpanel ved takås, viser tørr

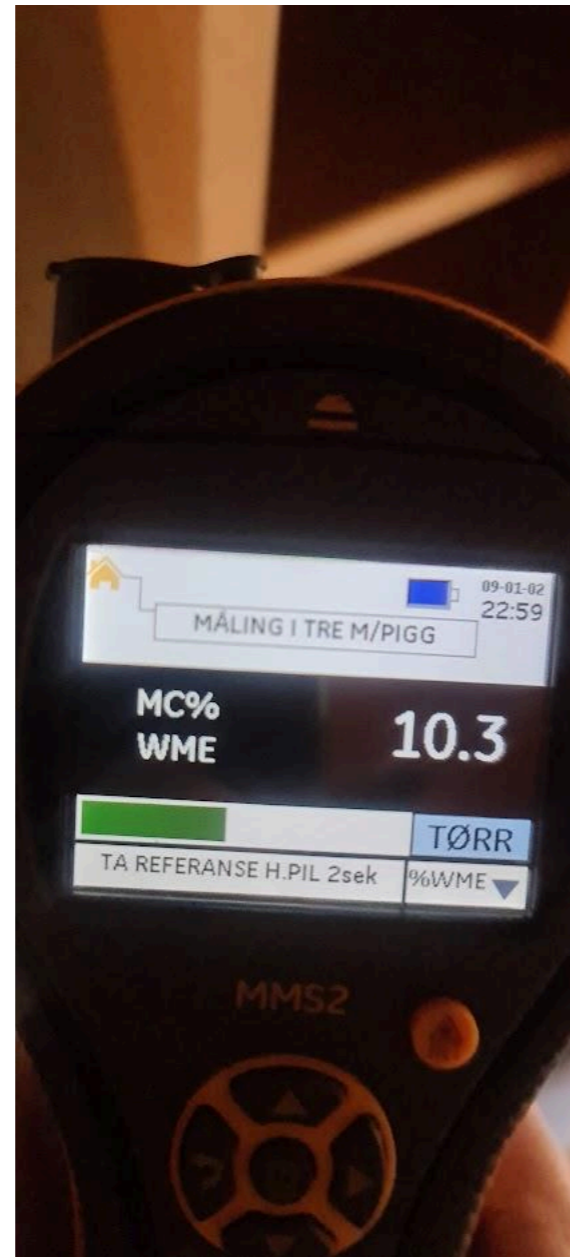
Fuktmåling i under side av takås viser tørr tilstand, men gammel vannskade.

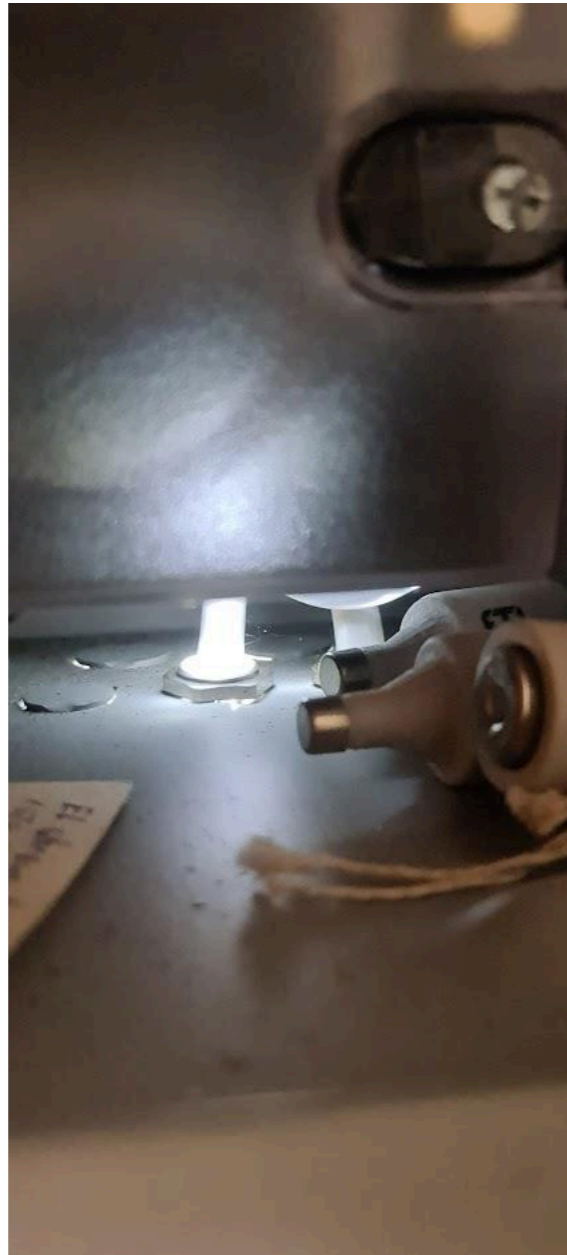
Hull i bunn Sikringskap for kabel innføringer og hull utette.
