# Tilstandsrapport

Boligbygg med flere boenheter

Teisenveien 43, 0666 OSLO

Befaringsdato: 16.09.2025

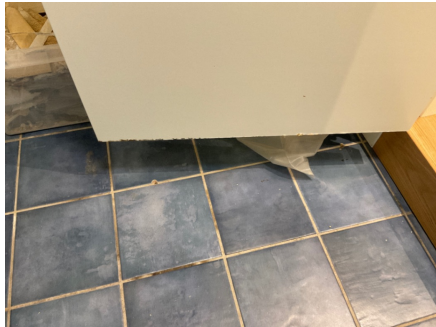
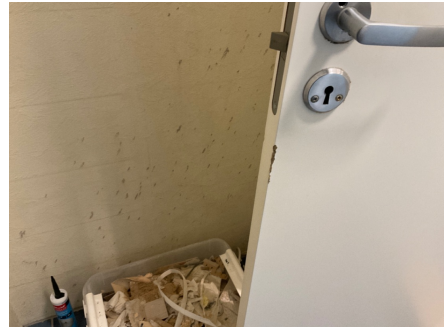
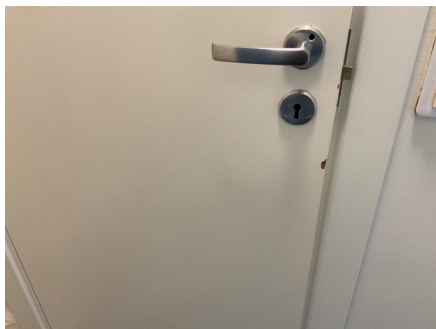
### TG 2 Innvendige dører

- Enkelte av innvendige dører har en del slitasje.

- Lokal utbedring må påregnes.

Slike skader har lav konsekvensgrad og behovet for utskifting vurderes av ny eier

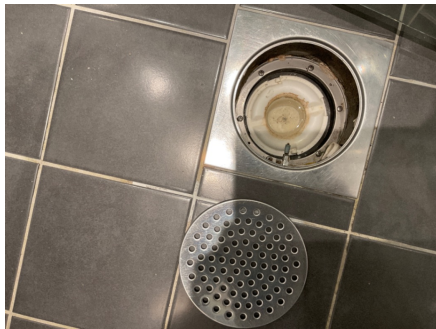
### TG 1 Sluk, membran og tettesjikt

Det er plastsluk og banemembran med ukjent utførelse.

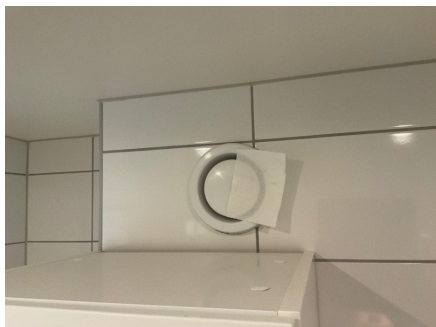
### TG 1 Ventilasjon

Ventil på kassen tilkoblet sentralavtrekk. "Papirtest" utført og funnet i orden. Spalte for tilluft mellom dørblad og terskel

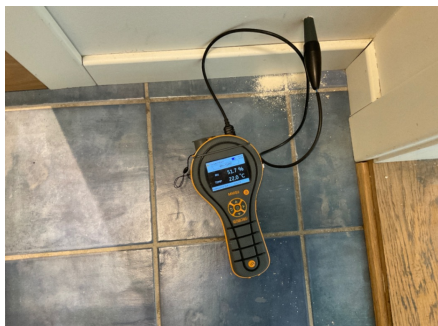
Hulltaking er foretatt uten å påvise unormale forhold. Hulltaking er foretatt ved/i Utenfor døren til badet.

Måling av RH i hulrom viser akseptabelt nivå.
