# Tilstandsrapport

Kjedehus

Karjolveien 27, 3612 KONGSBERG

Befaringsdato: 31.07.2025

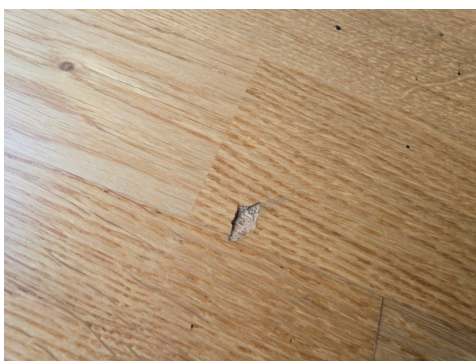
Innvendig er det gulv av parkett. Lokal skade i parkett i stue. Veggene har malte plater. Det er lokal "avflassing" ved gulvlister grunnet fjernet kabel. Malt mur i himlingen.

Hakk i parkettgulv.

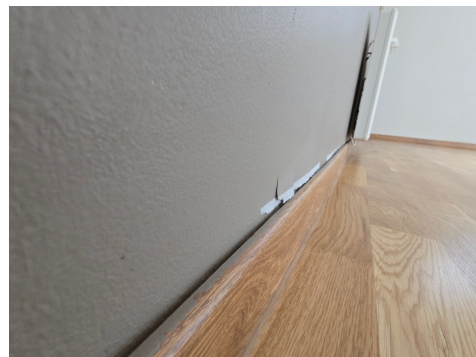
"avflassing" i maling ved gulvlister.

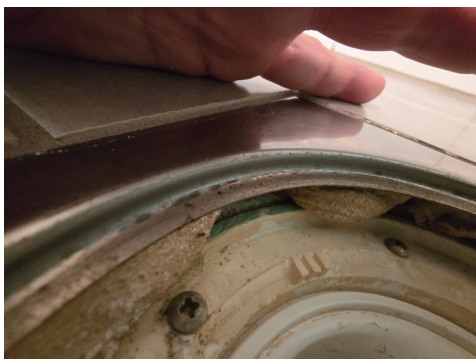
Det er plastsluk og smøremembran med ukjent utførelse.

- Mer enn halvparten av forventet brukstid er passert på membranløsningen.

- Det er viktig å merke seg at levetiden til en membran varierer basert på kvalitet, installasjon og bruk. Eldre membraner kan bli sprø og sprekke opp, noe som fører til at de mister sin vanntettende funksjon. Dette kan resultere i vannlekkasjer gjennom vegger og gulv og fuktskader.

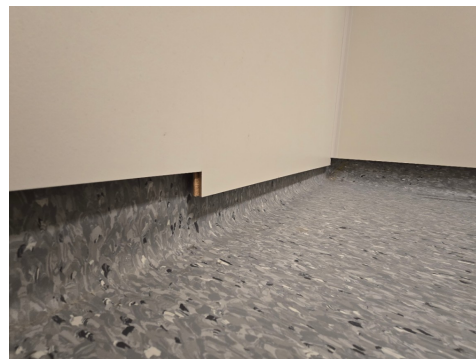
- Våtromsplater er ikke montert fagmessig.

Ved befaring ses det en veggplate er montert lavere enn de øvrige.

Lavt montert våtromsplate.

For å lukke avviket må det gjøres tiltak, men rommet fungerer slik det er i dag.

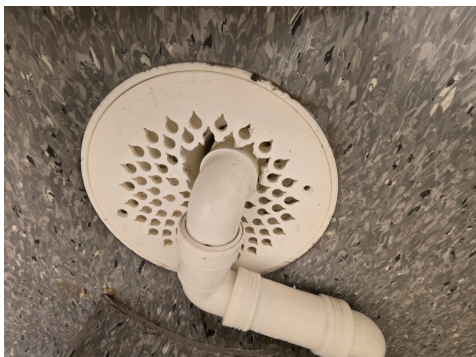
Det er plastsluk og synlig vinylbelegg som tettesjikt.
