Tilstandsrapport

Kjedehus

Tømtebakken 39 , 1396 BILLINGSTAD

Befaringsdato: 07.04.2026

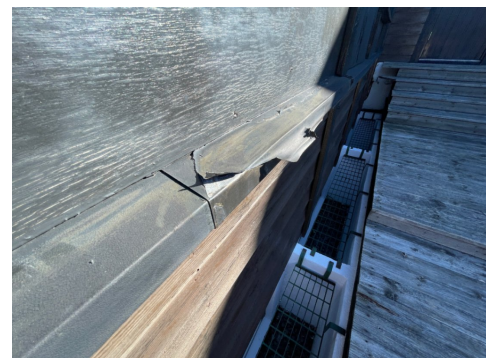
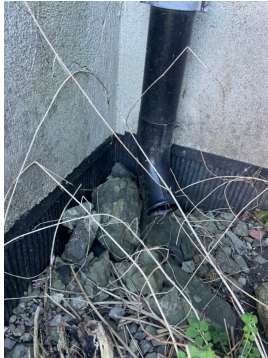
! TG 3 Veggkonstruksjon

- Det er ingen eller liten lufting i nedre kant av kledning mot grunnmur.
- Det er påvist fuktskader i veggkonstruksjonen.
- Det er værslitt/oppsprukket trevirke/trepaneler.

Det er registrert lekkasje fra soveromsvindu mot nord. Dette kan ha medført skader i tilstøtende veggkonstruksjon.

Det er tydelige tegn til fukt og skader i veggen mellom naboen og boden.

- Andre tiltak:
- Uten tilstrekkelig lufting bak bordkledningen kan fuktighet som trenger inn bak bordene eller gjennom veggen innenfra ikke tørke opp. Dette skaper ideelle forhold for råtesopp og muggvekst.

Det bør gjennomføres ytterligere undersøkelser for å avdekke om det foreligger følgeskader i veggkonstruksjonen som følge av lekkasje fra soveromsvindu mot nord og skader i vegg mellom bod og naboenhet.

Utbedring av lekkasjen og eventuelle skader bør utføres for å hindre videre fuktinntrengning og redusere risikoen for råte, sopp og forringelse av konstruksjonen.

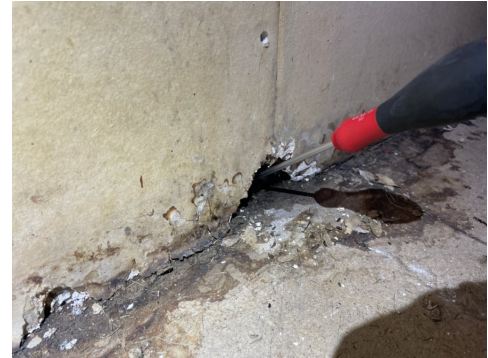
Vegg i bod mot nab

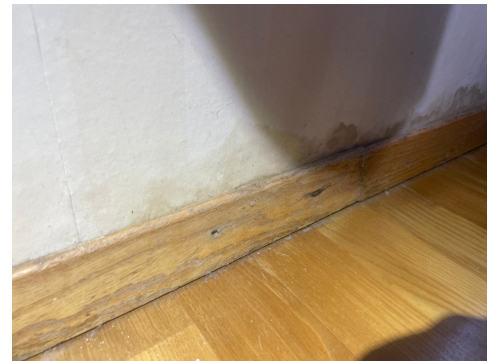
Vegg/gulv soverom mot nord.

Det anbefales ytterligere undersøkelser for å avdekke eventuelle følgeskader, spesielt i områdene rundt soveromsvinduet mot nord og veggen mellom nabo og boden.

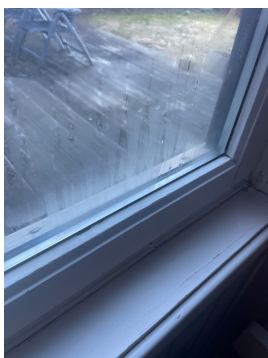
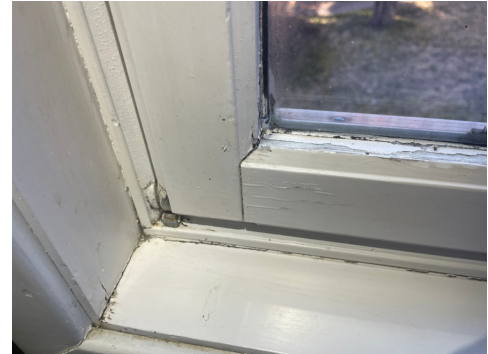
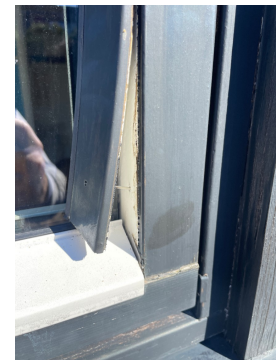
Det er avflassing og tydelige fuktmerker i enkelte vinduer. Det anbefales nærmere undersøkelser for å avklare omfang og eventuelle tiltak, samt for å identifisere hvilke vinduer som er berørt.

Omrammingen rundt vinduene bør tilpasses slik at det er tilstrekkelig avstand til vannbrettet for å hindre vanninntrengning og redusere risiko for råteskader.

Punkterte glassruter i stuen bør skiftes ut for å opprettholde isolasjonsevnen og unngå ytterligere fuktskader på vinduene.

Det anbefales nærmere undersøkelser av vinduer med avflassing og fuktmerker for å avklare omfanget og eventuelle nødvendige tiltak, da dette kan medføre økt risiko for råte og redusert levetid på vinduene.

Løse lister på vinduer mot sør bør festes for å forhindre vanninntrengning og påfølgende skader på vinduene.

Vanninntrengning via vindu på soverom mot nord bør utbedres snarest for å unngå fuktskader og utvikling av råte i omkringliggende konstruksjoner. Kostnad er kun satt for å utbedre vanninntrengning. (Lokal utbedring)

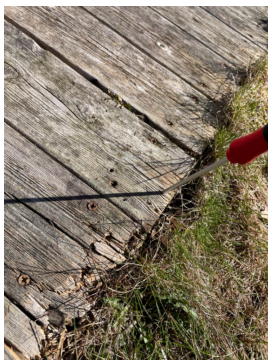
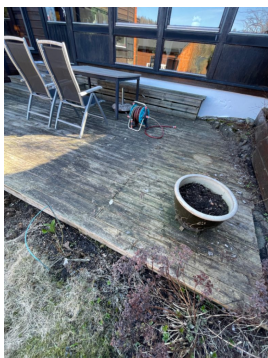
TG 3 Balkonger, terrasser og rom under balkonger

Stedvise råteskader er observert i terrassebordene i gangbanen mot boden.

Stedvise råteskader i terrassebordene bør utbedres eller skiftes ut for å hindre videre forringelse og redusere risikoen for personskade eller ytterligere skade på konstruksjonen.

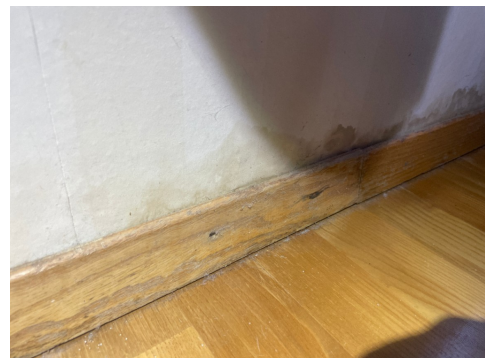
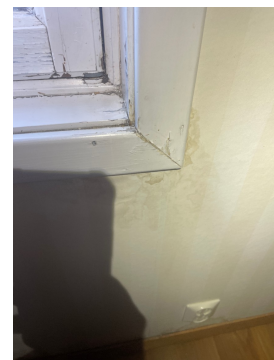
TG 2 Overflater

Det er registrert svelling i gulv og fuktskjolder på soverom, som følge av lekkasje rundt vindu. Noe svelling i parkettgulv i entrè.

Det bør vurderes utbedring eller utskifting av skadede overflater for å hindre videre forringelse og sikre et tilfredsstillende innemiljø.

Fuktskader og svelling i gulv og vegger bør undersøkes nærmere og utbedres for å unngå risiko for muggdannelse, dårlig innemiljø og ytterligere skader på konstruksjonen. Ytterligere avvik kan forekomme ved åpning av konstruksjoner.

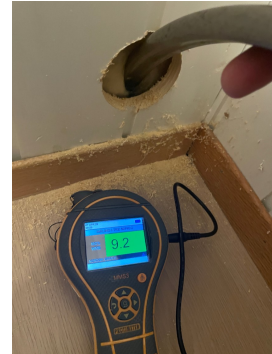
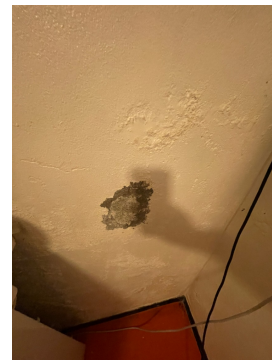
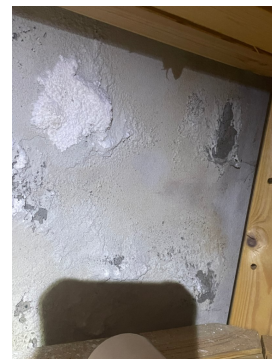
- Det er påvist indikasjoner på noe fuktgjennomtrenging inn i kjellermur.

Det er tydelige tegn til fuktvandring i mur i bod mot sørvest og på vaskerommet. Det er også registrert sprekke i murveggen i boden.

Det bør iverksettes tiltak for å utbedre fuktvandring i mur i bod mot sørvest og på vaskerommet, for å unngå risiko for fuktskader, råte og muggsoppdannelse i konstruksjonen.

Videre overvåkning av fuktforholdene anbefales for å avdekke eventuell utvikling over tid.

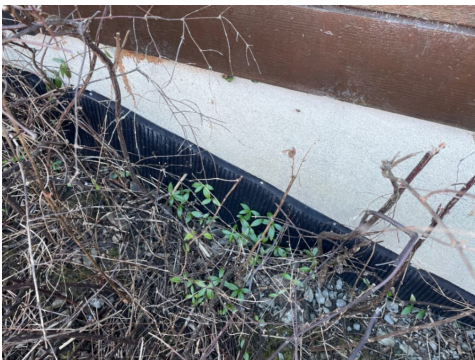
TG 3 Fuktsikring og drenering

Det er registrert synlig fuktvandring i mur, noe som tilsier at drenering/fuktsikring ikke fungerer tilfredsstillende.

Dersom dreneringen ikke fungerer tilfredsstillende, øker risikoen for fuktinntrengning i kjeller og underetasje, noe som kan føre til skader på bygningskonstruksjonen og redusert innemiljø.

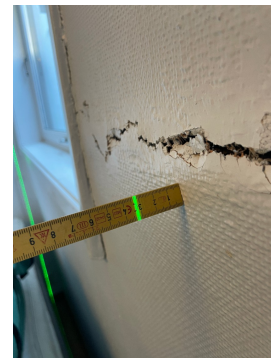
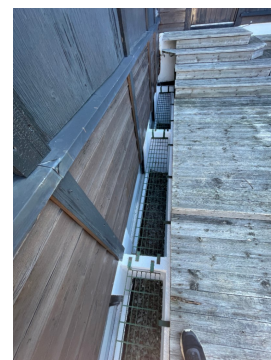
TG 3 Grunnmur og fundamenter

- Grunnmuren har sprekkdannelser.
- Det er registrert setningsskader/store riss/sprekker.

Grunnmuren har store sprekker på sørside, og deler av grunnmuren har kollapset innover i bygget. Årsaken til skadene er ikke endelig fastslått, men det er indikasjoner på at jordtrykk kan være en medvirkende faktor. Ytterligere undersøkelser og utbedringer må forventes.

Gulvet i boden har en eldre setningsskade, noe som også er opplyst i tidligere salgsoppgave. Sprekk i vegg i boden under terreng sees i sammenheng med denne eldre setningsskaden.

- Andre tiltak:
- Påviste skader må utbedres.

Grunnmuren må undersøkes nærmere av fagkyndig for å fastslå årsak til sprekkdannelser og kollaps, og nødvendige utbedringer må gjennomføres for å sikre byggets stabilitet.

Konsekvensen av å ikke utbedre skadene er økt risiko for ytterligere setninger, vanninntrengning og alvorlige konstruksjonsskader, som kan medføre betydelige kostnader og redusert sikkerhet for bygget.

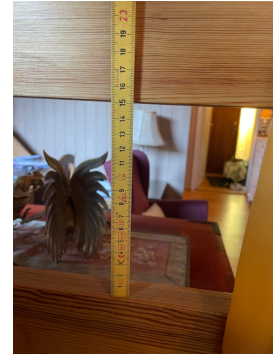
Åpning i rekkverk mellom stue og kjøkken over 10 cm

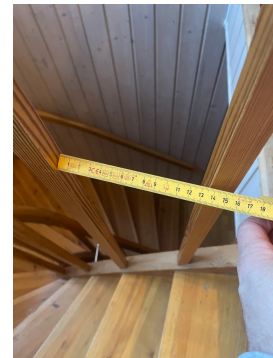
Åpning rekkverk trapp til kjeller over 10 cm

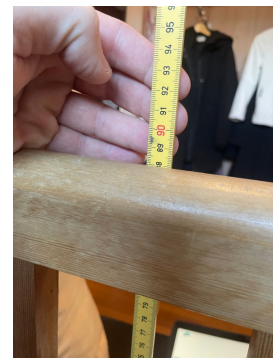
Høyde rekkverk trapp ned til kjeller under 90 cm

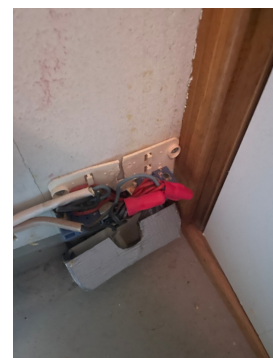
-El-anlegg er kun beskrevet ikke kontrollert. Varmekabler, lamper, lys og andre elektriske komponenter er ikke funksjonstestet. Downlights/lys ikke demontert for kontroll. Avvik kan forekomme. Elektrisk anlegg fremstår i ok tilstand, jeg er ikke fagmann for feltet og anbefaler på generelt grunnlag at elektriker vurderer slike anlegg. NB! Løs jording i sluket bør sjekkes av fagperson. Kontakt i bod (ved vaskerommet) mangler deksel og må utbedres.

Det bør monteres deksel på den elektriske kontakten i boden ved vaskerommet for å eliminere berøringsfare og redusere risikoen for elektrisk støt eller skade.
