# Tilstandsrapport

📍 Amundrud 107, 1821 SPYDEBERG

# gnr. 461, bnr. 1, fnr. 88

## Fritidsbolig - Byggeår: 1972

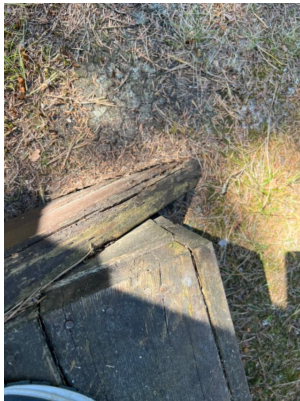
Utvendige trapper i tre.

- Det er ikke montert rekkverk.
- Det er påvist fukt/råteskader i konstruksjonen.
- Balkonger, terrasser, trapper, ramper o.l. med høydeforskjell på 0,5 m eller mer til terreng eller underliggende plan, skal sikres med rekkverk.
- Påvist råteskader i nedre del av utvendig trapp.

- Rekkverk må monteres for å lukke avviket.
- Råteskadede konstruksjoner må skiftes ut.

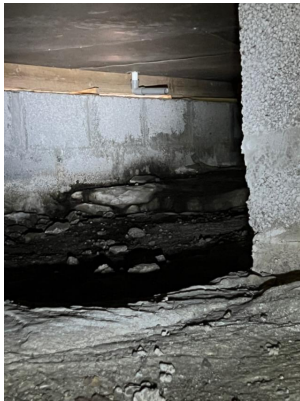
Bygningen har krypkjeller under trebjelkelag, tilgang via underkant av terrassen.

- Det er avvik:
- Påvist noe tilsig av vann til kjeller langs fjell. Gråvann fra badet er også ført til krypkjeller.
