Amundrud 107, 1821 SPYDEBERG

**Koselig hytte i etablert hyttefelt
med kjørevei helt frem**

Tilstandsrapport

Befaringsdato: 02.06.2023 Rapportdato: 09.06.2023 Oppdragsnr.: 13975-1860 Referansenummer: SB2084

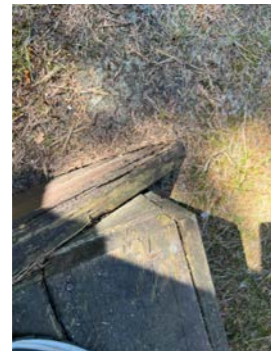
Utvendige trapper TG 3

Utvendige trapper i tre.

- Det er ikke montert rekkverk.
- Det er påvist fukt/råteskader i konstruksjonen.
- Balkonger, terrasser, trapper, ramper o.l. med høydeforskjell på 0,5 m eller mer til terreng eller underliggende plan, skal sikres med rekkverk.
- Påvist råteskader i nedre del av utvendig trapp.

- Rekkverk må monteres for å lukke avviket.
- Råteskadede konstruksjoner må skiftes ut.

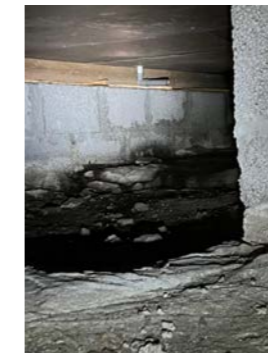
Krypkjeller TG 2

Bygningen har krypkjeller under trebjelkelag, tilgang via underkant av terrassen.

- Det er avvik:
- Påvist noe tilsig av vann til kjeller langs fjell. Gråvann fra badet er også ført til krypkjeller.
