# Kvernhusberget 11 B 4331 ÅLGÅRD

## Tilstandsrapport Eierskifte

Boligtype: Leilighet

Byggeår: 2011

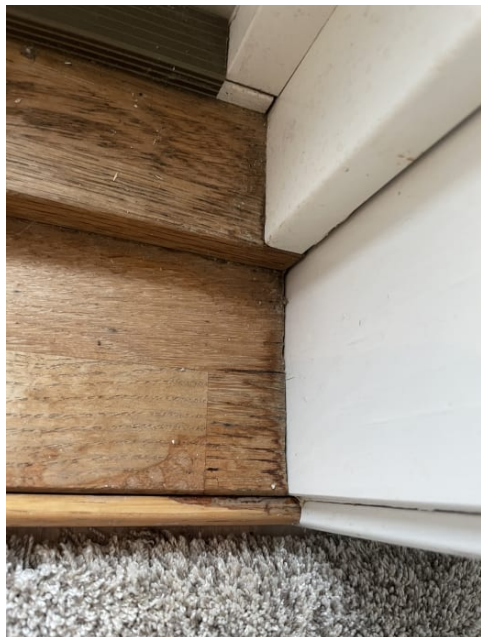
### 6.1 Vinduer og dører

Registrert noe vannmerker i terskel ved terrassedøren.

Ikke registrert forhøyede verdier ved fuktmåling på befaringsdag.

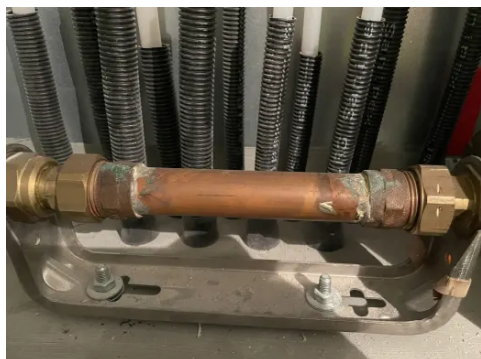
## 6.6 Vannledninger

| <p>Rør i rør system fra byggeår.</p> <p>Det er registrert noe iring av kobberør i fordelerskap. Dette indikerer fuktpåkjenning og kan på sikt medføre behov for tiltak dersom utviklingen vedvarer.</p> <p>Kontrollen er avgrenset til innvendig i leiligheten, og kontrollen stopper ved vegg gjennomføringer</p> <p>Ledningsnett</p> <p>Normal levetid for avløpsledninger av plast er 25 til 75 år.</p> <p>Normal levetid for vannledninger av PE/PEX er 25 til 75 år.</p> <p>Normal levetid for vannledninger av kobber er 25 til 75 år.</p> <p>Normal levetid for lodding er 25 til .</p> | |

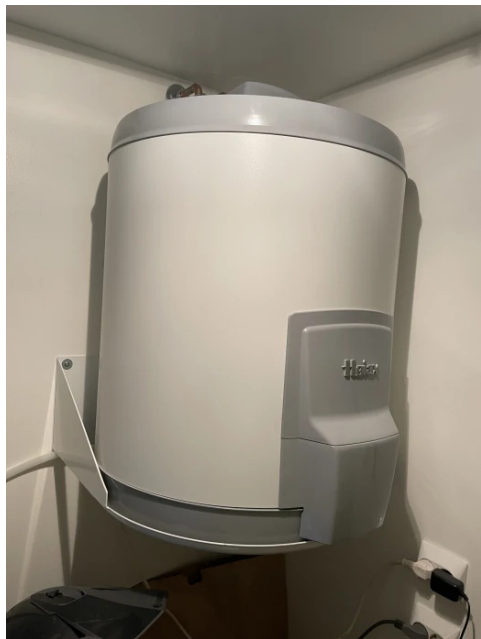
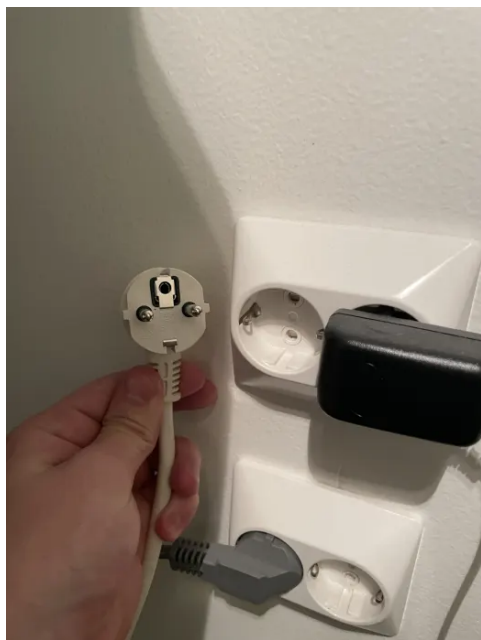
## 6.9 Varmtvannsbereder

Bereder er tilkoblet med støpsel i stikkontakt. Løsningen er ikke i samsvar med dagens krav, da varmtvannsberedere skal ha fast tilkobling.

Det ble ikke registrert lekkasjer eller synlige avvik. Normal bruksslitasje og vedlikehold må påregnes.

Det må etableres fast tilkobling for å lukke avviket.

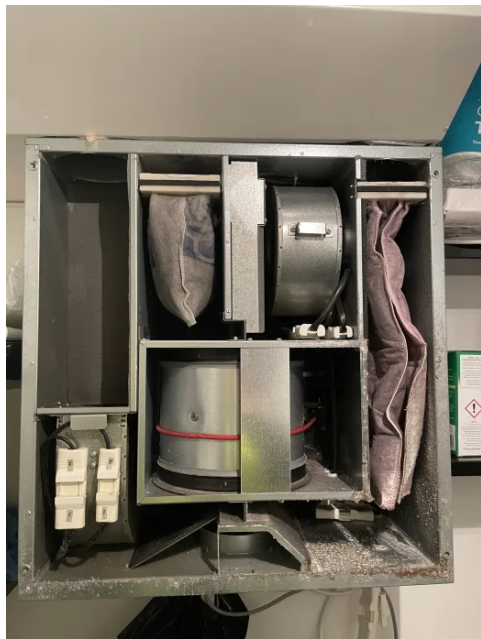
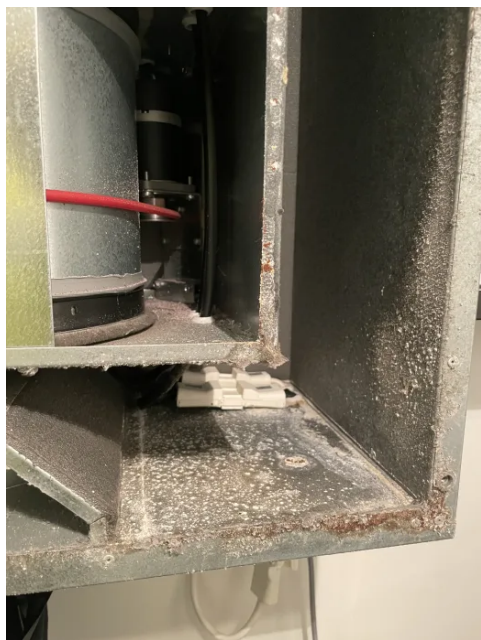
## 6.10 Ventilasjon

Det er registrert fuktdannelser inne i aggregatet, hvilket kan ha betydning for videre levetid og funksjon.

Fukt i aggregat bør følges opp over tid for å hindre videre skadeutvikling.

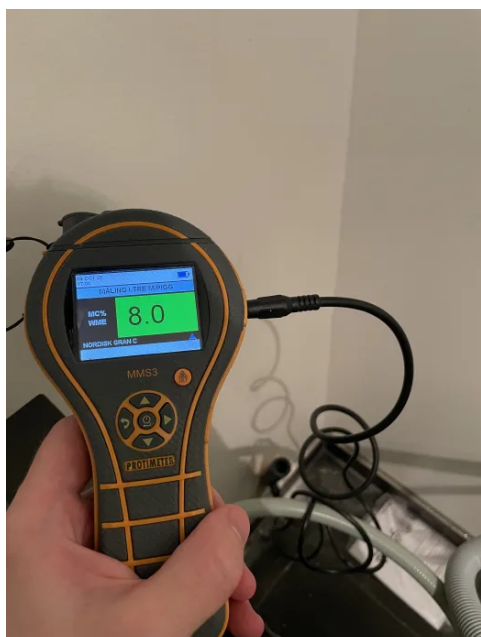
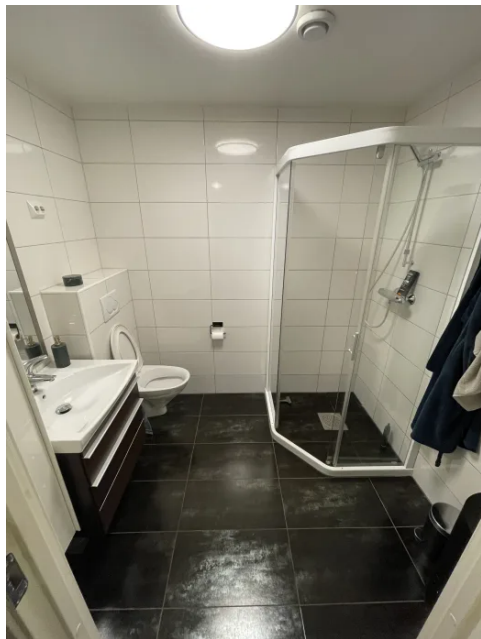
## 6.11 Våtrom: Bad

| Oppsummering av overflater | TG-2 |
|---|---|
| <p>Overflater i normal stand iht. alder.<br/>Lokalt fall inne i dusjen er tilfredsstillende ved funksjonstest.<br/>Ikke registrert fukt ved fuktsøk på overflater.</p> <p>Gulvet har fall til sluk, men dette er mindre enn referansenivået.<br/>Funksjon ivaretatt med membran oppbrett på terskel.<br/>Ingen behov for umiddelbare tiltak.</p> <p>Normal tid før utskifting av våtrom, keramiske fliser på membran, lettvegg er 10 - 20 år.<br/>Normal tid før utskifting av keramiske fliser er 10 - 30 år.<br/>Normal tid før reparasjon av keramiske fliser er 5 - 15 år.</p> | |

Det er ikke etablert noen drensåpning for synliggjøring av eventuell lekkasje fra innebygget sisterner, og det er ikke framlagt noen dokumentasjon på annen godkjent løsning.

Dokumentasjon av annen godkjent løsning for innebygget sisterner må fremskaffes for å fjerne avviket.

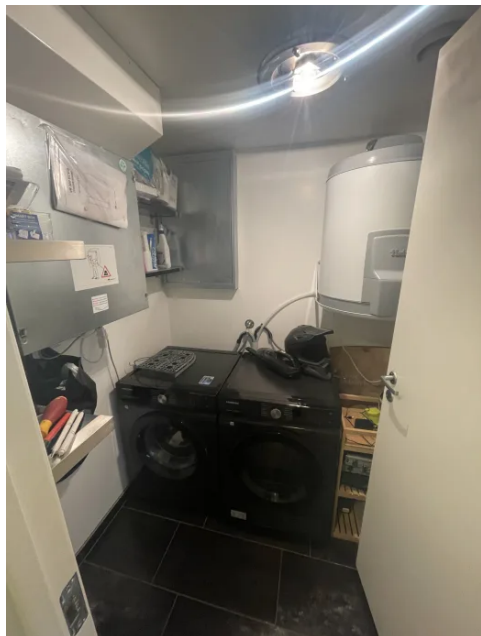
**6.12 Våtrom: Vaskerom**

På grunn av utilstrekkelig fall til sluk kan det være fare for at evt. vannsøl/lekkasjer ikke føres effektivt mot sluk, og er til fare for å renne ut av rommet. (Nærmere beskrevet under: "membran, tettesjikt og sluk")

Dersom membranen ikke er tilstrekkelig ført opp bak terskel, kan det føre til vannlekkasje til tilstøtende konstruksjoner ved vannsøl eller lekkasjer. Dette kan gi fuktskader i gulv eller vegger utenfor baderommet.

Det anbefales en nærmere kontroll av membranens oppbrett ved terskel, samt en undersøkelse av membranen i sluket for å kunne lukke avviket.

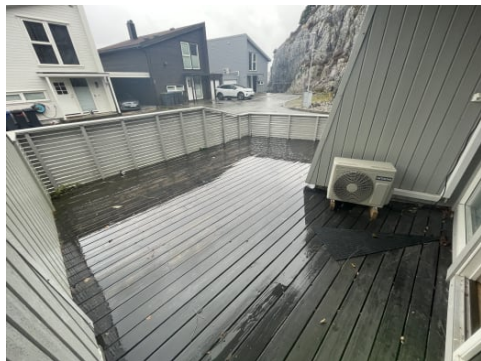
### 6.13 Øvrig: Terrasse/platting

Det er registrert begroing/grønske på terrassegulv, og det anbefales rengjøring og vedlikehold for å unngå fuktskader og glatte overflater.
