# Tilstandsrapport

Enebolig

Haldenveien 18, 1920 SØRUMSAND

Befaringsdato: 07.05.2025

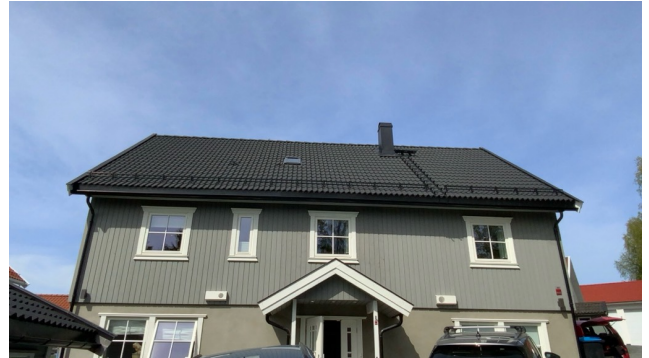
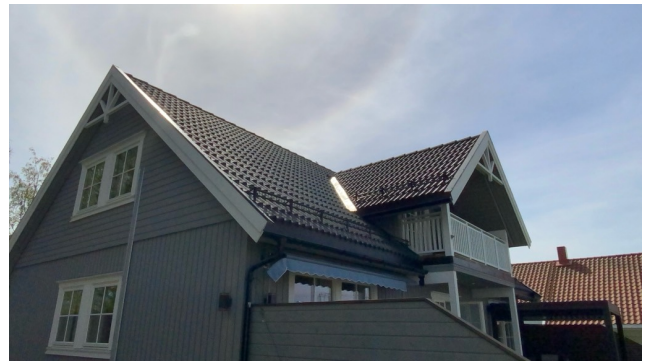
Besiktigelse av taktekte.

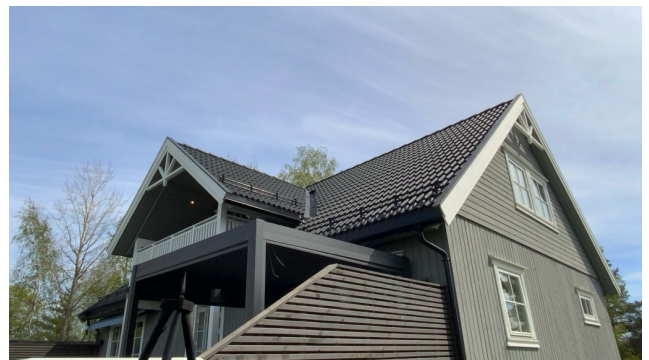
Takteking anses å ha sin tiltenkte funksjon uten negative avvik utfra alder tatt i betraktning. Kommende lokale utskiftninger av stein er påregnelig på sikt som normalt vedlikehold. Taktekte ble inspisert fra bakkenivå og fra takfot i stige. Taktekte er i hovedsak vurdert opp mot alder og gjenværende forventet levetid. Siden taket (takkonstruksjon, takteking og skorstein) kun er observert fra bakkenivå, er vurderingen begrenset av dette. Det er ikke sikkerhetsmessig forsvarlig å bevege seg ut på taket eller observere fra stige. Selv om det ikke er avdekket skader under befaringen, betyr ikke dette at det ikke foreligger skader som en besiktigelse på taket kan avdekke. Vær oppmerksom på denne risikoen. En undersøkelse av taket kan utføres av en fagperson under tilstrekkelige sikkerhetsforhold.

Besiktigelse av taktekte.

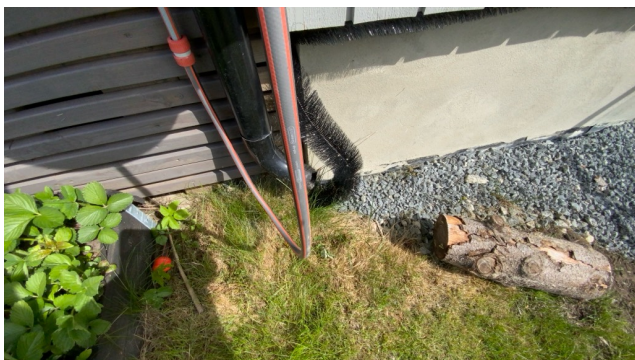
Nedløp bør føres ned i grunn og bort fra boligen.

- Det bør lages system for bortledning av vann fra taknedløp ved grunnmur.

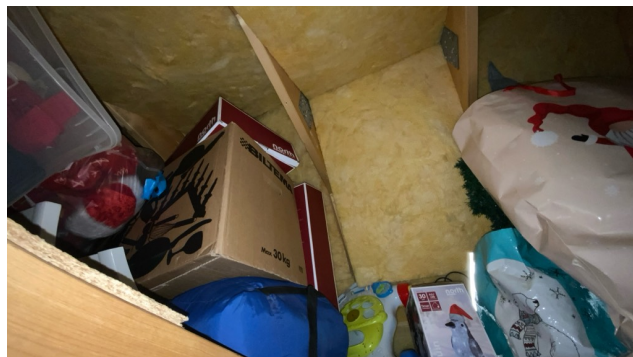
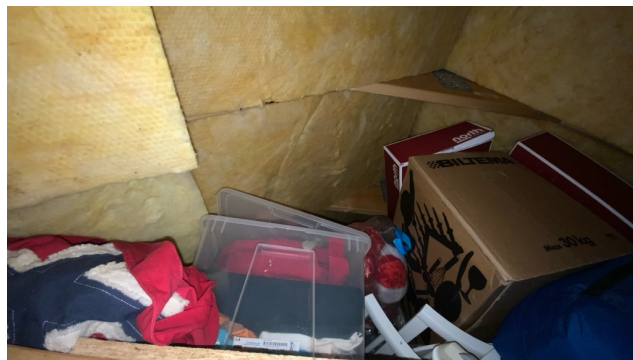
Takkonstruksjon fra byggeår i antatt taksperrer. Takkonstruksjonen fremstår med tiltenkt funksjon på befaringsdagen. Det opplyses om pustende undertak, men begrenset kontrollmuligheter for øvrig og er i hovedsak vurdert opp mot alder. Takkonstruksjon fremstår med tiltenkt funksjon på befaringsdagen.

Generell besiktigelse.

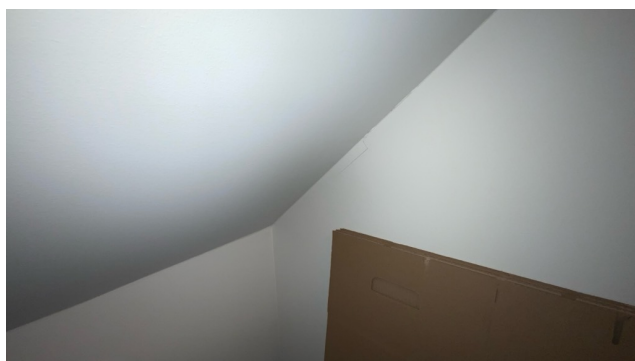
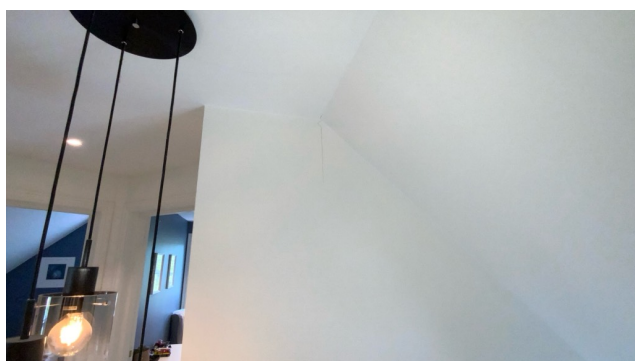
Stedvis malingsriss. Bomflis på gulv i u.etg.

- Overflater må utbedres eller skiftes.

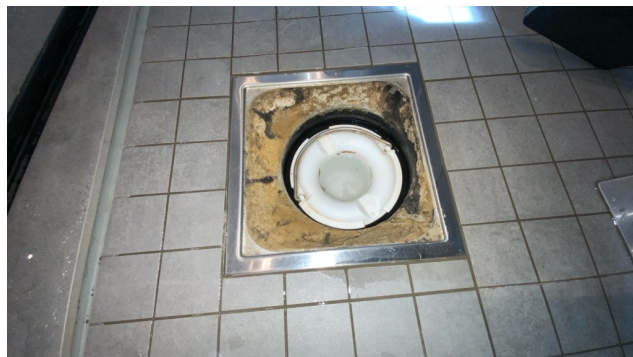
Det er plastsluk og smøremembran med dokumentert utførelse.

Kontroll av sluk.

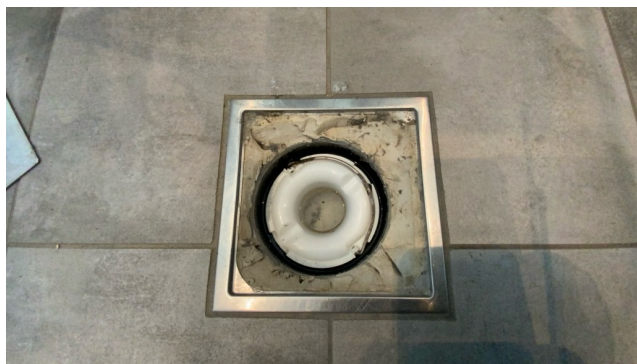
Det er plastsluk og smøremembran med dokumentert utførelse.

Kontroll av sluk.

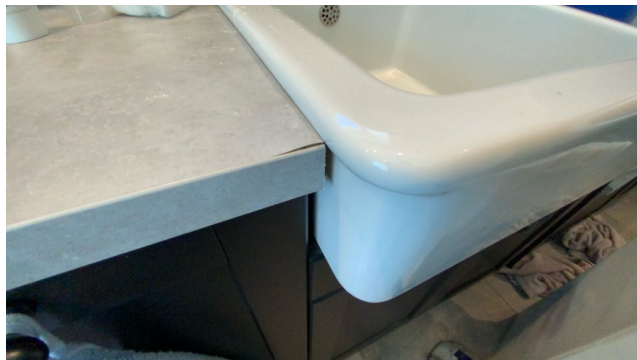
- Det er påvist skader på innredning.

Mindre skade på benkeplate.

- Lokal utbedring må utføres.

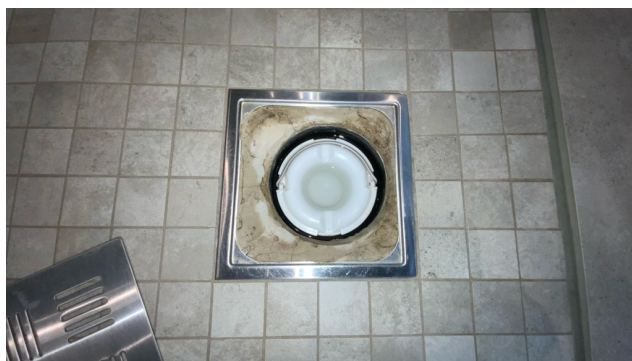
Det er plastsluk og smøremembran med dokumentert utførelse.

Kontroll av sluk.

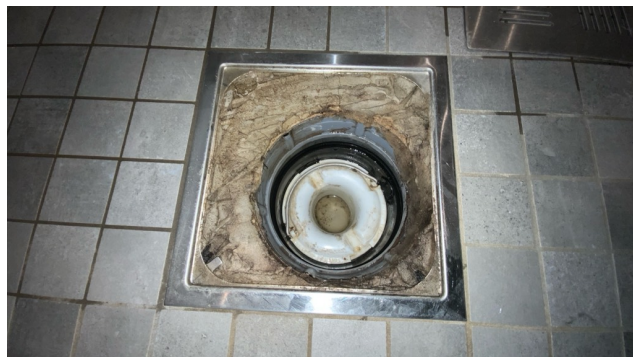
Det er plastsluk og smøremembran med dokumentert utførelse.

Kontroll av sluk.

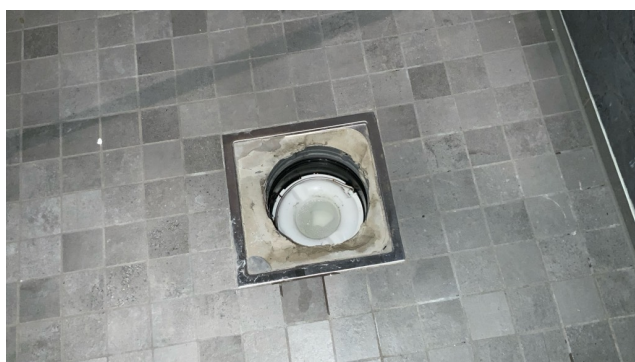
Det er plastsluk og smøremembran med dokumentert utførelse.

Kontroll av sluk.

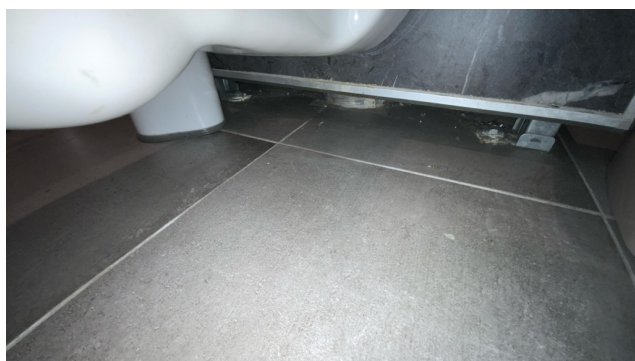
Åpen løsning av sisterner i bunn.

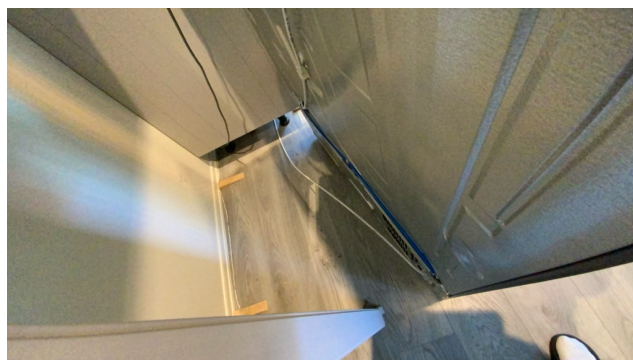
Kontroll bak kjøleskap. Ingen tegn til fuktskader på befaringsdagen.

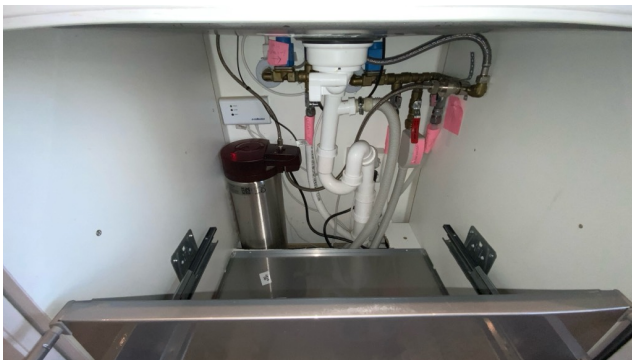
Endemuffer mangler, men det er waterguard med fuktfølger.

- Rørkurser på rør-i-rør system bør merkes.

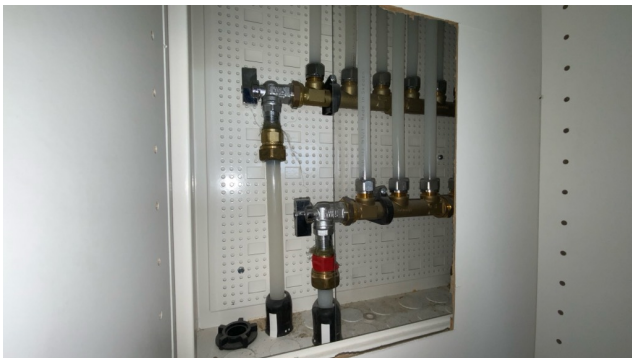
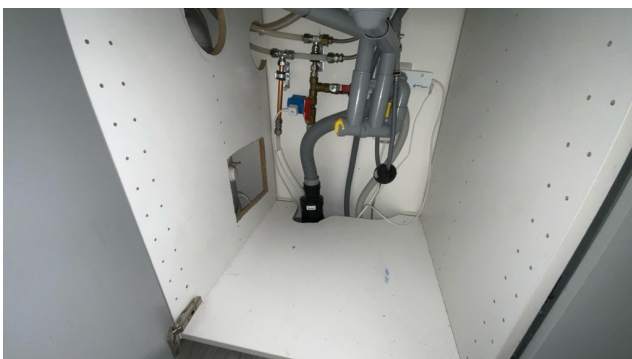
Besiktigelse av røropplegg.

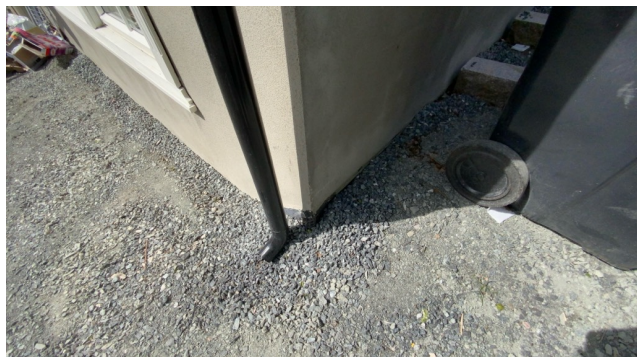
Grunnet skjult i byggegrunn er materialvalg ikke mulig å konstatere. Drenering ble kontrollert fra bakkeplan der det ukjent for undertegnende vdr. dreneringens tilstand videre under grunn. Synlig fuktsikring på kontrollstedene.

Kontroll av drenering/fuksikring.

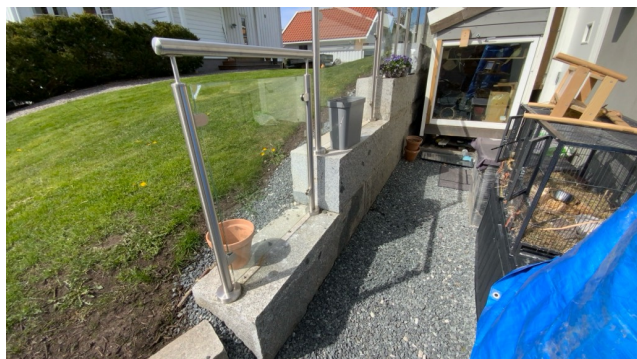
På inspiserte steder ble det ikke påvist vesentlige svekkelser foruten stedvis lokale riss. Det tyder på at byggegrunn kan være stabil. Det presiseres imidlertid at det ikke er foretatt noen som helst geotekniske undersøkelser og derved er det kun svært begrensede muligheter for nøyaktig kunnskap om byggegrunn og stabilitet som kan gjøres.

- Det er ikke behov for utbedringstiltak.
