# Fantastisk familiebolig over tre plan fra 2020. 4 soverom og 3 bad i hoveddel. Hybel.

# Tilstandsrapport

Befaringsdato: 07.05.2025

Rapportdato: 12.05.2025

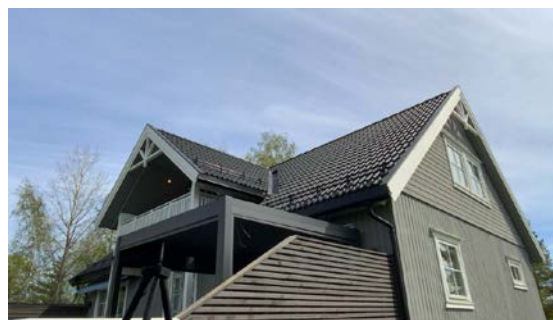
Takteking anses å ha sin tiltenkte funksjon uten negative avvik utfra alder tatt i betraktning. Kommende lokale utskiftninger av stein er påregnelig på sikt som normalt vedlikehold. Taktekk ble inspisert fra bakkenivå og fra takfot i stige. Taktekket er i hovedsak vurdert opp mot alder og gjenværende forventet levetid. Siden taket (takkonstruksjon, takteking og skorstein) kun er observert fra bakkenivå, er vurderingen begrenset av dette. Det er ikke sikkerhetsmessig forsvarlig å bevege seg ut på taket eller observere fra stige. Selv om det ikke er avdekket skader under befaringen, betyr ikke dette at det ikke foreligger skader som en besiktigelse på taket kan avdekke. Vær oppmerksom på denne risikoen. En undersøkelse av taket kan utføres av en fagperson under tilstrekkelige sikkerhetsforhold.

Besiktigelse av taktekk.

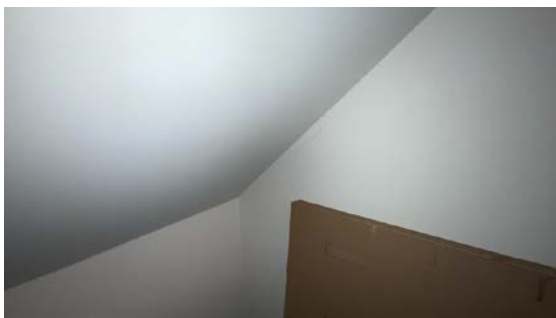
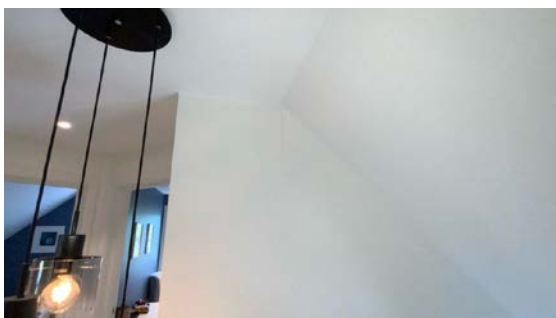
### TG 2 Overflater - avvik

Stedvis malingsriss. Bomflis på gulv i u.etg.

- Overflater må utbedres eller skiftes.

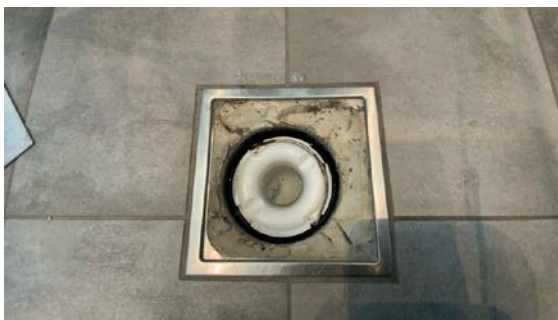
Det er plastsluk og smøremembran med dokumentert utførelse.

Kontroll av sluk.

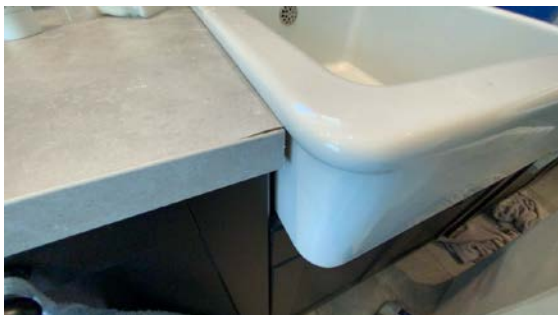
Mindre skade på benkeplate.

- Lokal utbedring må utføres.

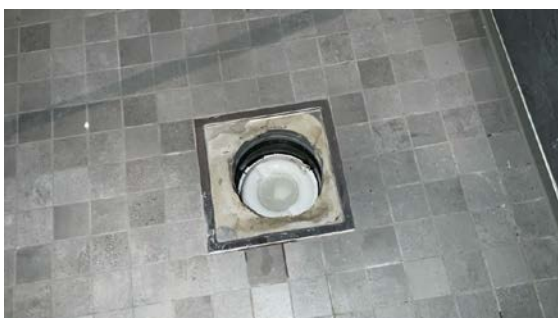
Det er plastsluk og smøremembran med dokumentert utførelse.

Kontroll av sluk.

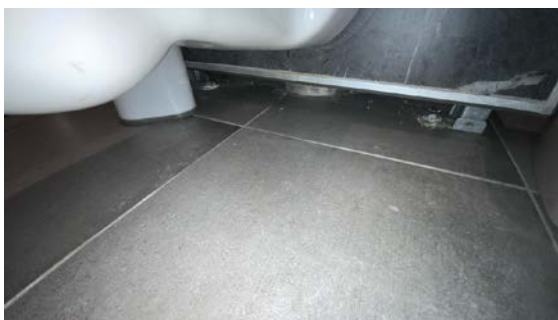
Heldekkende servant på underskap, speil og belysning. Vegghengt klosett og dusj med dusjvegger i herdet glass. Åpen løsning av sistene i bunn.

Åpen løsning av sistene i bunn.

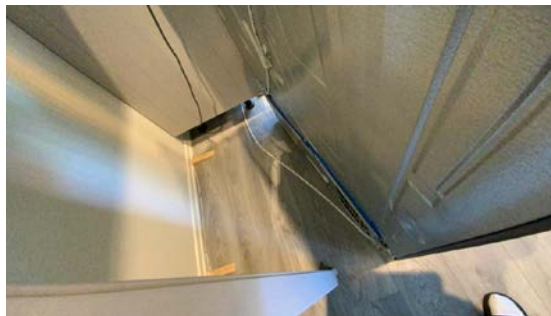
Kontroll bak kjøleskap. Ingen tegn til fuktskader på befaringsdagen.

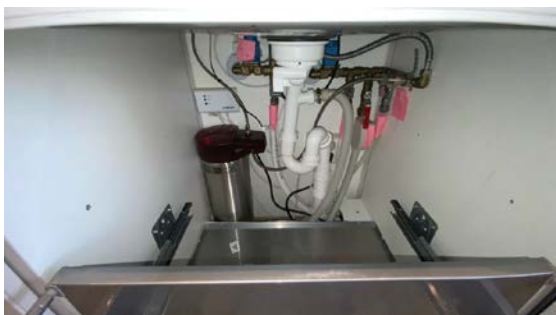
Endemuffer mangler, men det er waterguard med fuktfølger.

- Rørkurser på rør-i-rør system bør merkes.

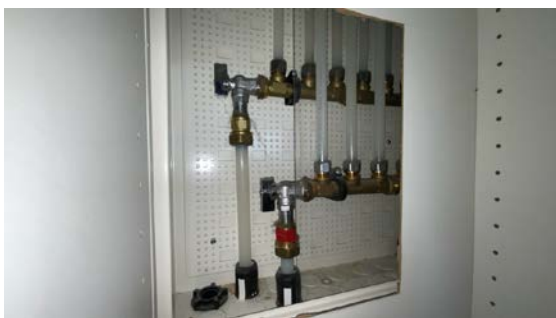
Besiktigelse av røropplegg.

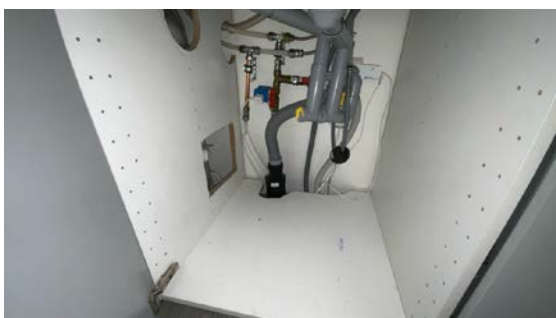
Besiktigelse av røropplegg.

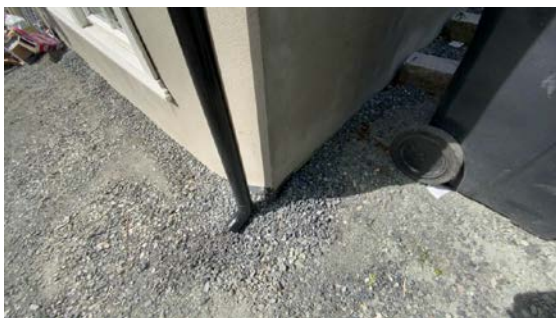
Grunnet skjult i byggegrunn er materialvalg ikke mulig å konstatere. Drenering ble kontrollert fra bakkeplan der det ukjent for undertegnende vdr. dreneringens tilstand videre under grunn. Synlig fuktisikring på kontrollstedene.

Kontroll av drenering/fuktsikring.
