Bakkavegen 11 4352 KLEPPE

Tilstandsrapport Eierskifte

Byggeår: 1963

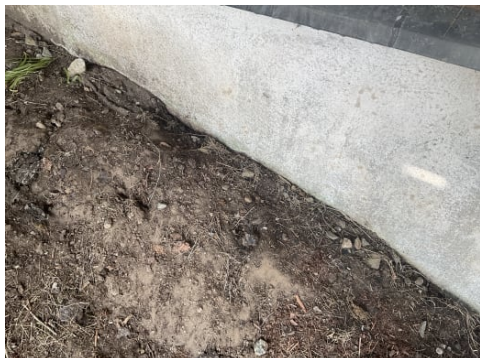
Ikke synlig grunnmursplast.

Dreneringen/fuktsikring har nådd en alder som gjør tettheten usikker i tiden som kommer. Normal brukstid for en drenering anslås til å være ca 30 år.

Det anbefales å gjøre tiltak på drenering, etablering av grunnmursplast med topplst rundt bolig og tette rundt nedløps rør.

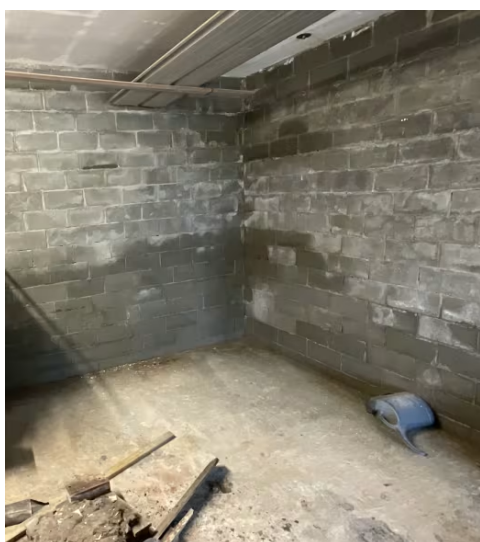
Fukt og saltutslag på mur i garasjerom.

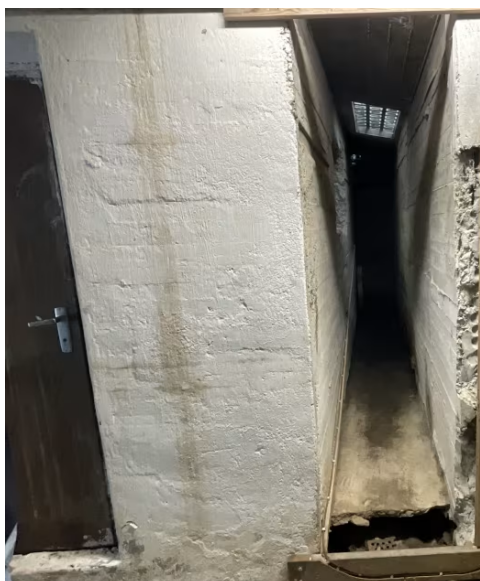
Ekstra grunnmur etablert under påbygging i 1985. Det er et hulrom der passasje starter. Ukjent om denne er godkjent den er ikke synlig på tegning.

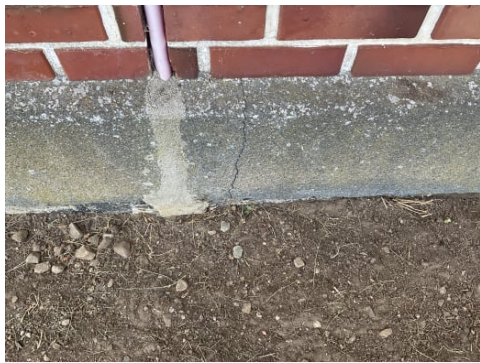
Sprekk i pusslag på grunnmur.

Riss/sprekk i grunnmur og teglstein enkelte steder, noe manglende mørtel i fuger på teglstein.

Lokal utbedring av riss/sprekker og i pussing av fuger mellom teglstein.

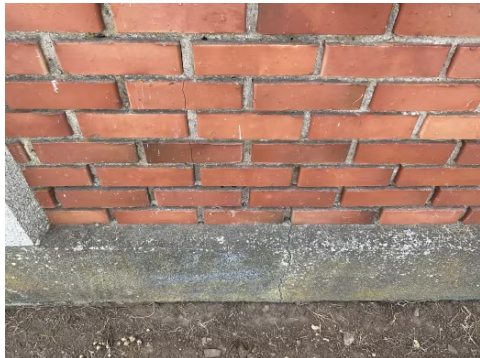
Sprekk i teglstein, samt det er manglende i pussing i fuger mellom teglstein.

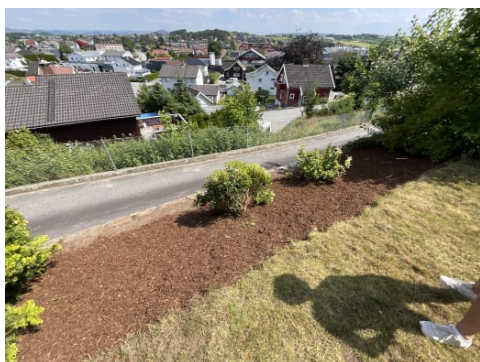
Det mangler sikring ved forstøtningsmur på framsiden av boligen det er for store avstander mellom vegetasjon Nivåforskjell på mer enn 0,5 meter der det er hardt underlag som f.eks. betong, asfalt, steinheller, må også sikres med rekkverk, gjerde, tett vegetasjon eller liknende.

Manglende sikring av forstøtningsmur.

Det må etableres bedre sikring av forstøtningsmur på framsiden av boligen.

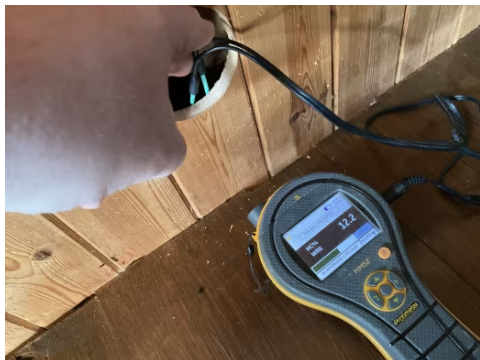
Hulltaking i påforet yttervegg i kjellerstue. målingen viser 12.2% dette er en akseptert verdi.

Rommene kan kun ventileres via åpning av vindu.
Det er foretatt hulltaking i nedre del av vegg i kjellerstue.
Enkelte av de påforede veggene under terreng har feil byggemåte med bruk av plastfolie som dampsperre. Dette øker risikoen for magasinering av fukt inne i konstruksjonen med påfølgende fare for en utvikling av skader.

Bedre ventilering bør etableres og ved en oppgradering av rommene så anbefales det å bygge opp vegger uten bruk av dampsperre i påforede vegger.

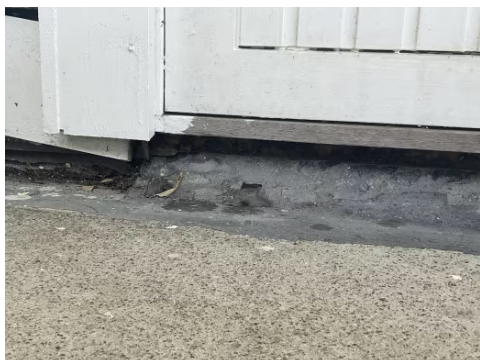
Manglende tetting under terrassedør.

Utbedring av ovennevnte forhold må påregnes.

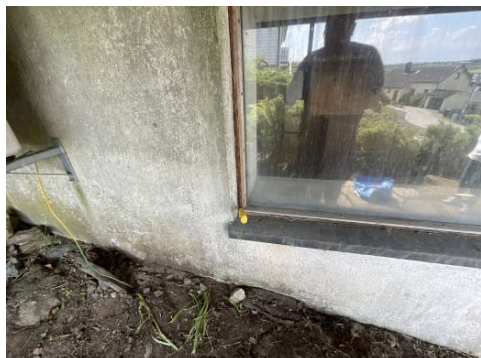
Vinduer har noe misfarging på glass, dette kan skyldes punktering, men dette kan være vanskelig å påvise på denne type vinduer og synlighet vil variere med temperatur/værforhold, men det er registrert punkterte glass. Det ene vinduet som er punktert er det også registrert råte i utvendig karm, det er dette som utløser tg-3.

Råte i vindu i underetasje.

Vedlikehold, oppgraderinger og noe utskiftinger må påregnes.

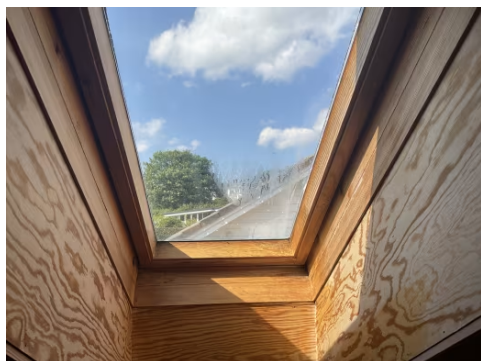
Tak vinduer er punkterte.

Punkterte glass bør skiftes, alternativt vurdere å skifte hele vinduet som kan være gunstig ut fra et energioekonomisk synspunkt.

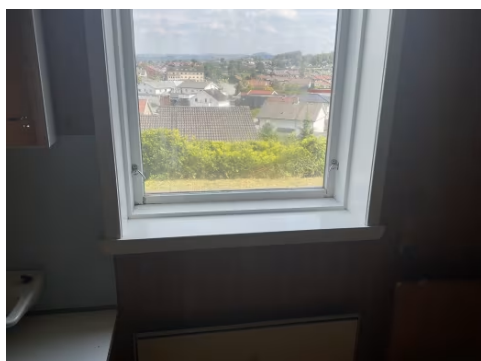
Det registreres misfarging og flassing av maling på innvendige karmen og foringer, trolig pga. kondens.

Tegn til kondensering i enkelte vinduer.

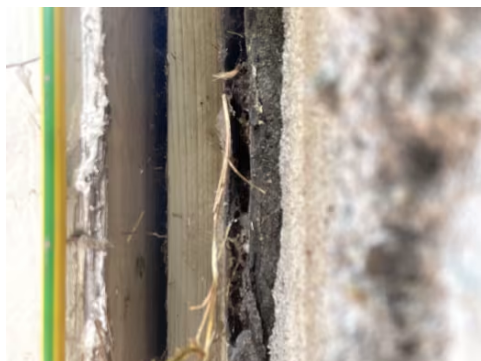
Manglete musebånd og dårlig lufting på kledning. horisontal liggende lekt brukt som musetetting.

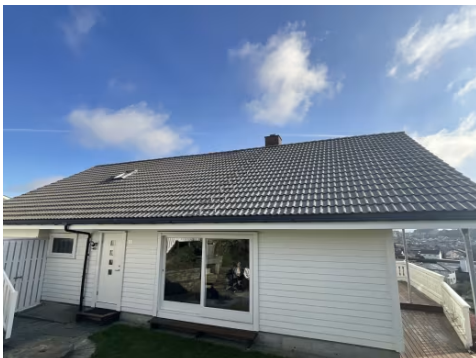
Manglende snøfangere på tak.

Er det krav til snøfanger?	Ja
Er det manglende og/eller feil/skader på snøfanger?	Ja
Er det krav til stige for adkomst feier?	Ja
Er det manglende stige/adkomst for feier og eller skader på stige?	Nei
Oppsummering av utstyr på tak	TG-3
Selv om original bolig er fra før krav om snøfangere trådte i kraft, så ble loft etasje bygget i 1985 og derfor kommer det krav om snøfangere over inngangsparti og der folk ferdes.	
Anbefalte tiltak / ytterligere undersøkelser anbefales	
Snøfanger må etableres for god personsikkerhet.	
Utbedringskostnader	10 000 - 50 000

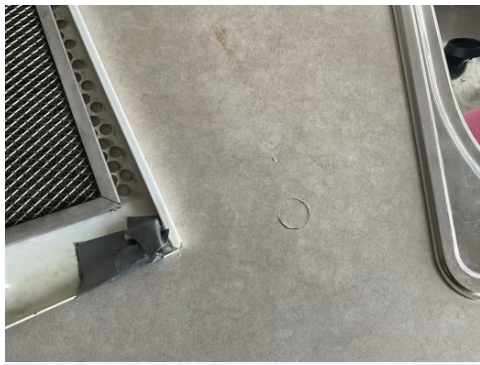
Registrert en skade i benkeplate, svimerke i belegg i benkeskap under vask og det mangler fuktsikring under benkeplate ved oppvaskmaskin.

Skade i benkeplate.

Fuktsikring under benkeplate ved oppvaskmaskin anbefales.
Bytte benkeplate.

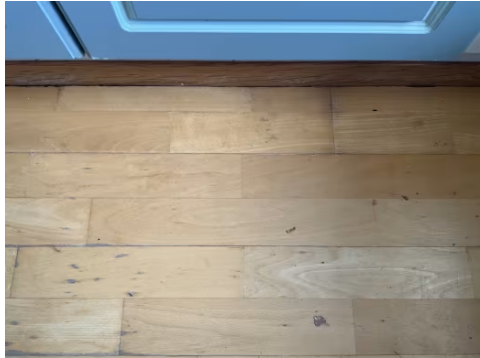
Gamle fukt merker på kjøkken gulv.

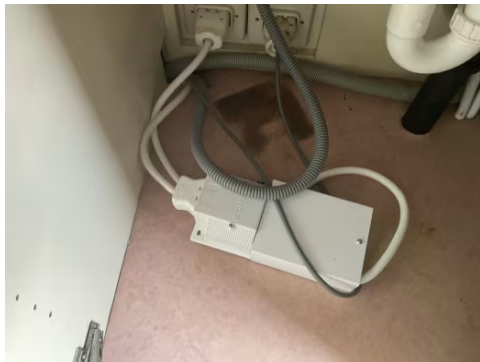
Svi merke i belegg i benkeskap under vask.

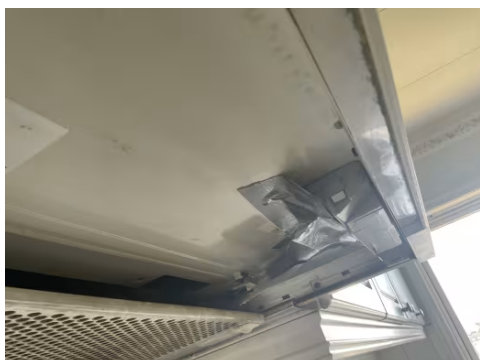
Avtrekk på ventilator fungerer som tiltenkt. Ventilator har skade, som har blitt forsøkt fikset med teip.

Avtrekk på ventilator fungerer, men den har blitt fikset på provisorisk med teip.

Ventilatoren fungerer med dette avviket.

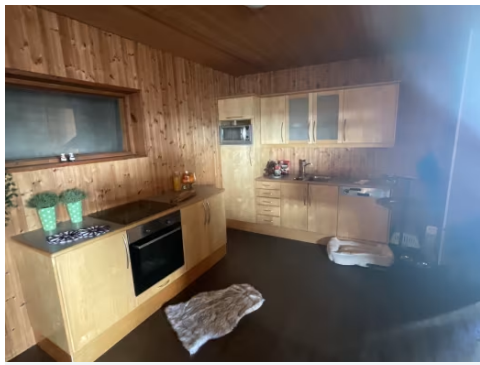
Innredning med glatte fronter og benkeplate i laminat.
Det mangler avtrekk over stekesonen.

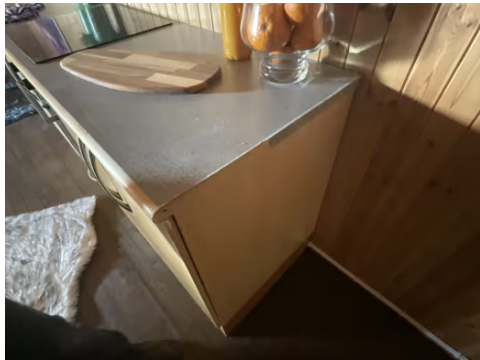
Skade i ende laminering av benkeplate.

Kjøkkeninnredningen er i grei stand, men har noe bruksslitasje og en skade i endebeskyttelsen til den ene benkeplaten.

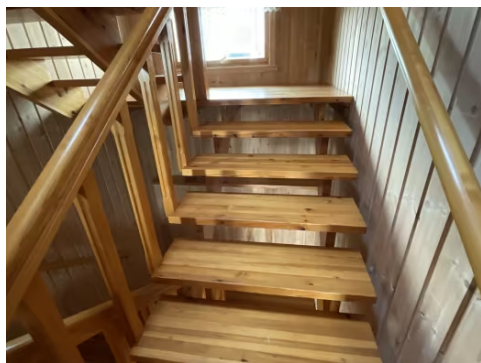
Åpninger mellom trinn og spiler er større enn 10cm.

Rekkverkshøyde er 85 cm.

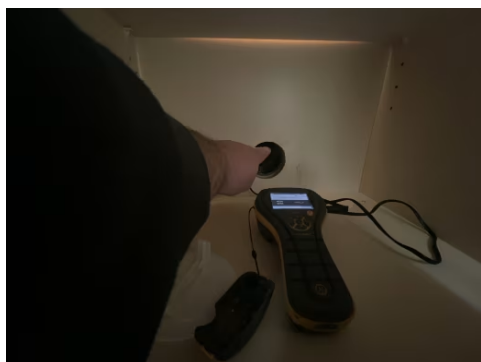
Hulltaking utført fra tilstøtende rom. Bilde som vises på apparatet tilsier et målte verdier er under 7%. Det er registrert at det er brukt plastfolie i konstruksjonen mot våtrom.

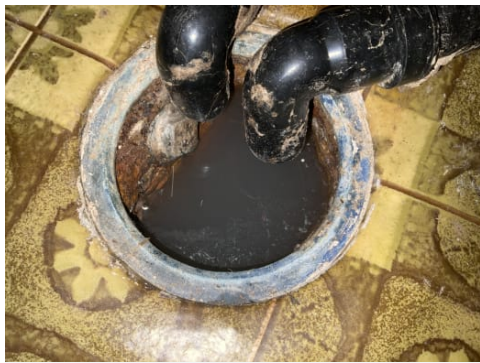
Eldre sluk fra 1963.

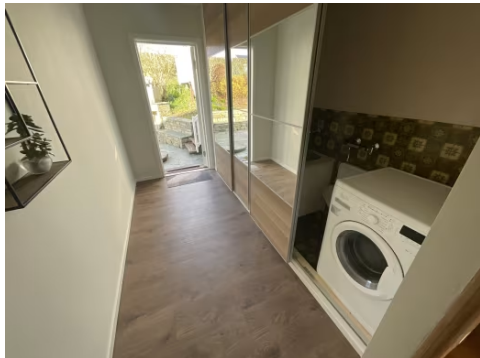
Entre og vaskerom har blitt delt opp med skyvedører.

Ved eventuelle lekkasjer fra vaskeromsdel, så vil det kunne oppstå skader på gulv utenfor skyvedører som skiller vaskeromsdel og entre del.

Det må etableres et fuktsikkert skille mellom vaskeromsdel og entre del av rommet slik at vannsøl og vann fra eventuelle lekkasjer renner ned i sluk uten å skade delen av rommet som er tenkt som entre.

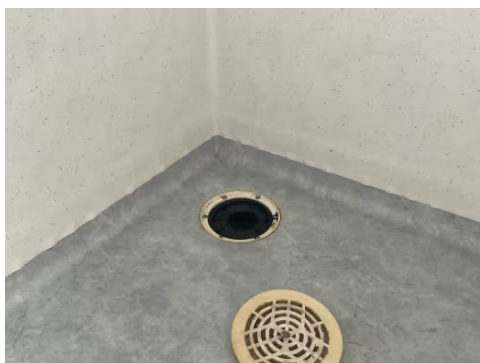
Belegg har begynt å slippe i overgang vegg/gulv.

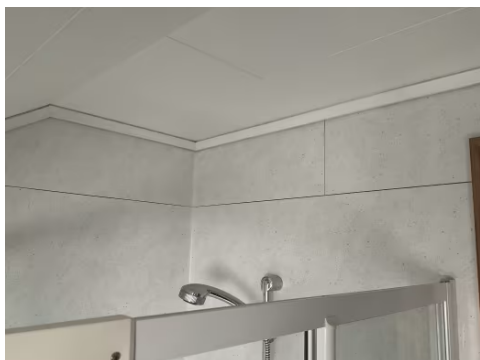
Det er gliper mellom belegg på vegg.

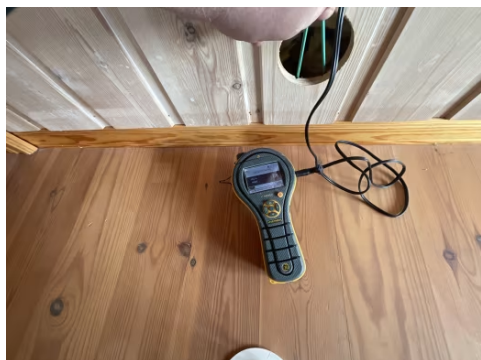
Hulltaking utført i vegg bak dusjsonen, målingen viser 7.8%, dette er en akseptert verdi.

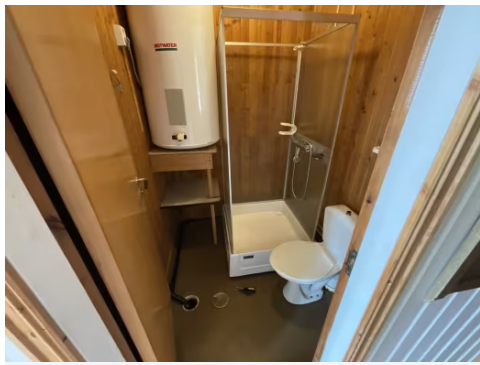
Bad fra 1963.

Våtrommet er fra 1963, våtrommet mangler ventilering, det har skade i belegget og sluk er en støpejernsluk fra byggeår. Det mangler membran i vegg bak dusjkabinett. Utifra mangler og skader kombinert med høy alder så anbefales det en total renovering av våtrommet.

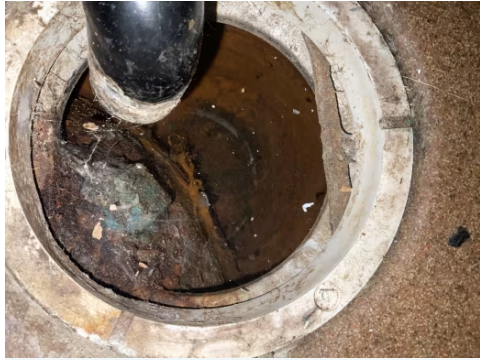
Eldre støpejernsluk.

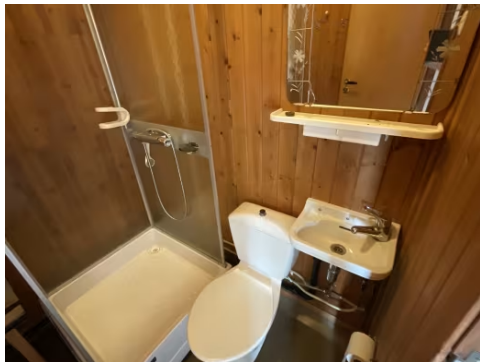
Panel på vegger, ikke egnet i våtsone, det mangler dør/forheng på dusjkabinett, ved bruk vil vann havne utenfor dusjkabinett.

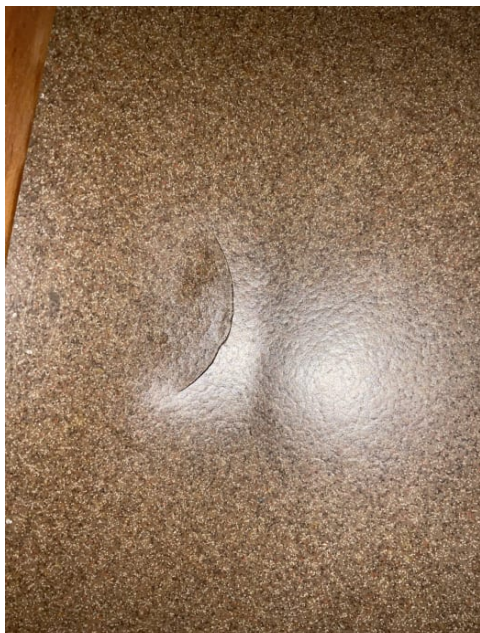
Skade i belegg.

Det er behov for totalrenovering av våtrommet!

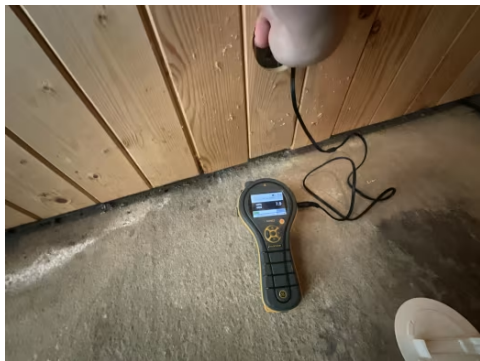
Hulltaking utført fra tilstøtende rom. Målingen viser 7.9%, dette er en godkjent verdi. Det er registrert at det er brukt isopor som isolasjon i vegg.

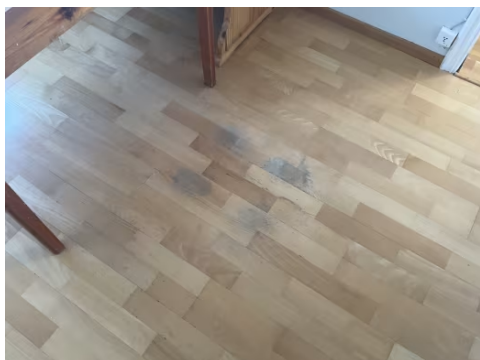
Skader i parkett på kjøkken.

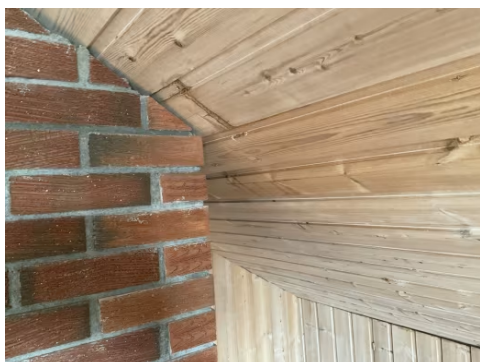
Gammel lekkasje i panelet himling.
