Bakkavegen 11, 4352 KLEPPE

**Innholdsrik og spennende  
enebolig med nydelig beliggenhet  
og utsikt! Utleid underetasje -  
Dobbel garasje og enkel garasje**

**Salgsobjekt:** Enebolig  
**Eierform:** Eiet  
**Byggeår:** 1963  
**BRA-i/BRA Total** 345/392 kvm  
**Tomtstr.:** 800.1 m<sup>2</sup>  
**Soverom:** 5  
**Gnr./bnr.** Gnr. 1, bnr. 259  
**Oppdragsnr.:** 1403250123

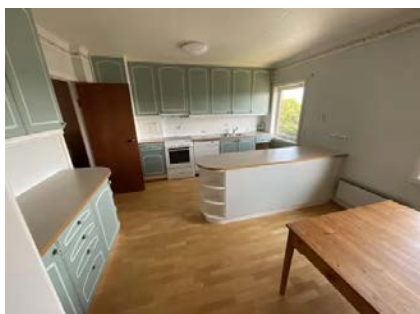
Eldre kjøkkeninnredning med profilerte fronter og laminat benkeplate.

| Eldre kjøkkeninnredning med profilerte fronter og laminat benkeplate. Registrert en skade i benkeplate, svimerke i belegg i benkeskap under vask og det mangler fuktsikring under benkeplate ved oppvaskmaskin. | |

Fuktsikring under benkeplate ved oppvaskmaskin anbefales.  
Bytte benkeplate.

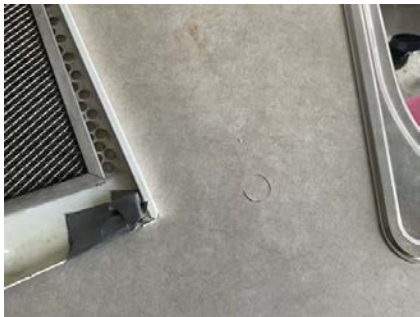
Skade i benkeplate.

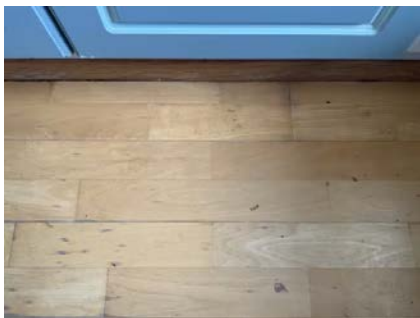
Gamle fukt merker på kjøkken gulv.

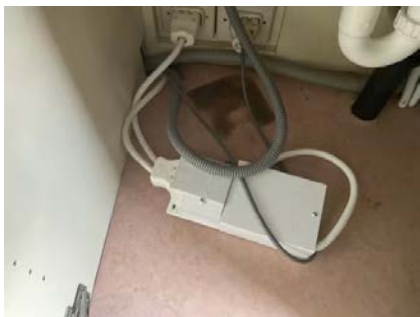
Svi merke i belegg i benkeskap under vask.

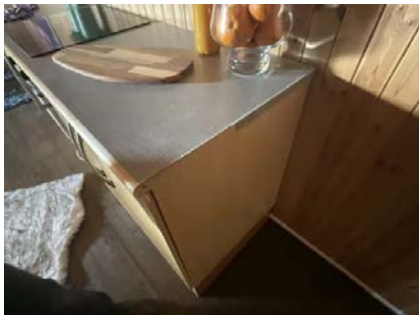
Kjøkkeninnredningen er i grei stand, men har noe bruksslitasje og en skade i endebeskyttelsen til den ene benkeplaten.

Skade i ende laminering av benkeplate.

Kjøkken: underetasje. Oppsummering av overflater og innredning Kjøkkeninnredningen er i grei stand, men har noe bruksslitasje og en skade i endebeskyttelsen til den ene benkeplaten. Anbefalte tiltak overflater og innredning Lokal utbedring av benkeplate.

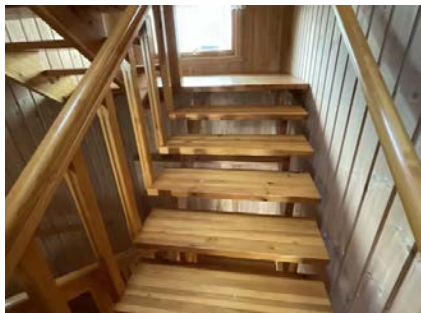
Åpninger mellom trinn og spiler er større enn 10cm.  
Rekkverkshøyde er 85 cm.
