Bakkavegen 11, 4352 KLEPPE

**Innholdsrik og spennende  
enebolig med  
nydelig beliggenhet og utsikt!  
Dobbel garasje og enkel garasje**

**Salgsobjekt:** Enebolig  
**Eierform:** Eiet  
**Byggeår:** 1963  
**BRA-i/BRA Total** 345/392 kvm  
**Tomtstr.:** 800.1 m<sup>2</sup>  
**Soverom:** 4  
**Gnr./bnr.** Gnr. 1, bnr. 259  
**Oppdragsnr.:** 1403250123

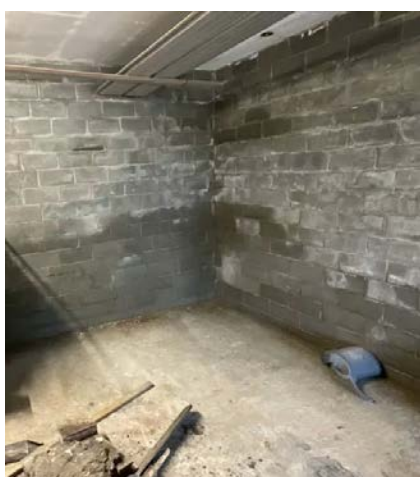
Ikke synlig grunnmursplast.

| Er det manglende fuktsikring i form av grunnmursplast på grunnmur, eller er det ut fra alder grunn til å anta at dette mangler? | Ja |

Det anbefales å gjøre tiltak på drenering, etablering av grunnmursplast med topplist rundt bolig og tette rundt nedløps rør.

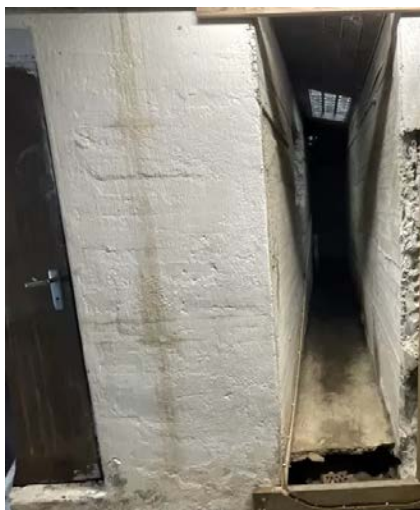
Fukt og saltutslag på mur i garasjerom.

Dreneringen/fuktsikring har nådd en alder som gjør tettheten usikker i tiden som kommer. Normal brukstid for en drenering anslås til å være ca 30 år.

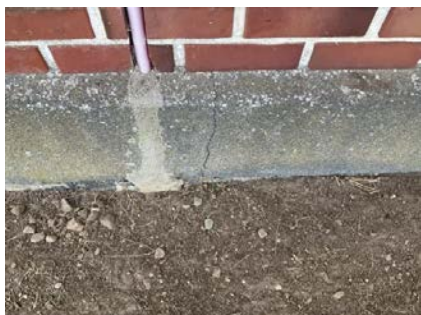
Sprekk i pusslag på grunnmur.

Riss/sprekk i grunnmur og teglstein enkelte steder, noe manglende mørtel i fuger på teglstein.

Lokal utbedring av riss/sprekker og i pussing av fuger mellom teglstein.

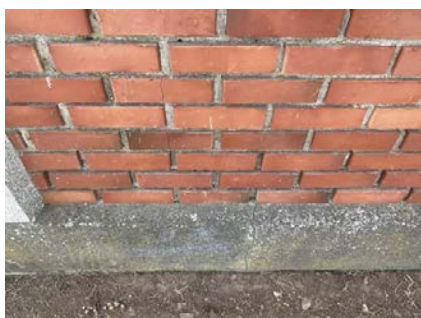
Sprekk i teglstein, samt det er manglende i pussing i fuger mellom teglstein.

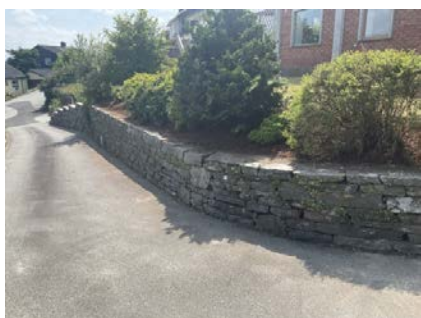
Forstøtningsmur til hage.

Utvendig natursteinstrapp har noe avvik i forhold til reglement for trapp. Det gjelder opptrinn, inntrinn, håndrekk og rekkverk.

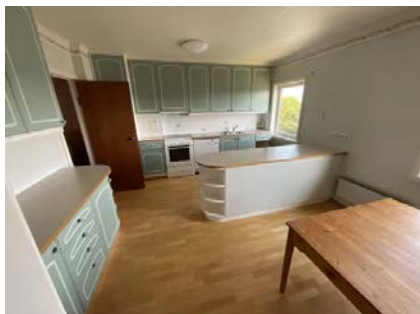
Eldre kjøkkeninnredning med profilerte fronter og laminat benkeplate.

| Eldre kjøkkeninnredning med profilerte fronter og laminat benkeplate. Registrert en skade i benkeplate, svimerke i belegg i benkeskap under vask og det mangler fuktsikring under benkeplate ved oppvaskmaskin. | |

Fuktsikring under benkeplate ved oppvaskmaskin anbefales.  
Bytte benkeplate.

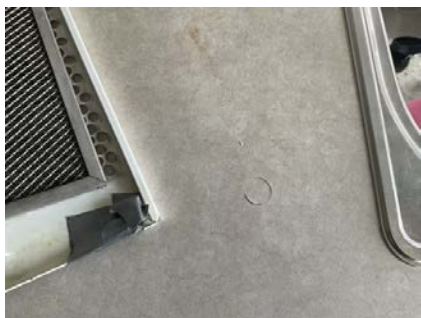
Skade i benkeplate.

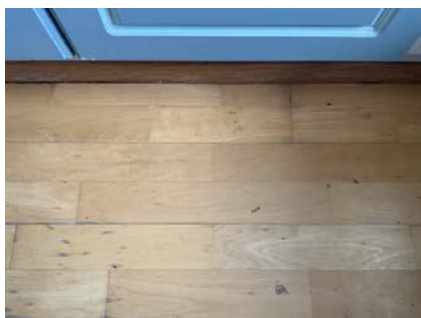
Gamle fukt merker på kjøkken gulv.

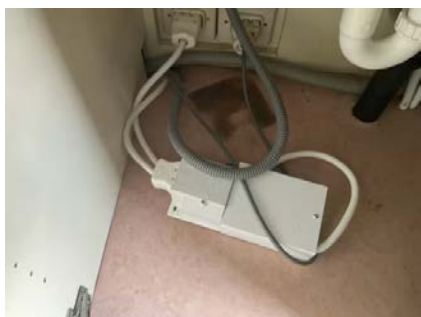
Svi merke i belegg i benkeskap under vask.

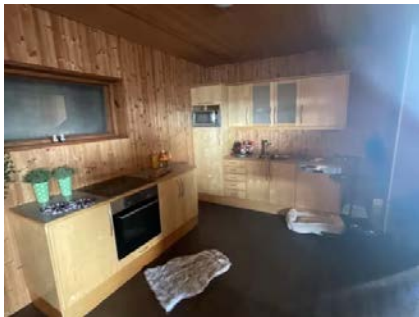
Innredning med glatte fronter og benkeplate i laminat.  
Det mangler avtrekk over stekesonen.

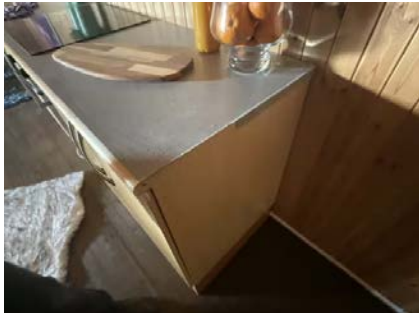
Kjøkkeninnredningen er i grei stand, men har noe bruksslitasje og en skade i endebeskyttelsen til den ene benkeplaten.

Skade i ende laminering av benkeplate.

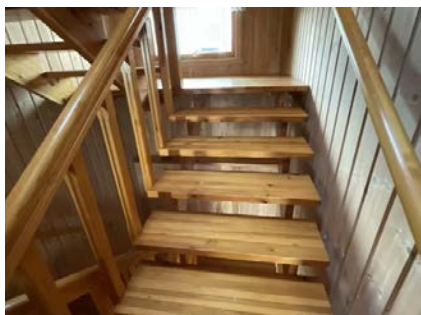
Åpninger mellom trinn og spiler er større enn 10cm.  
Rekkverkshøyde er 85 cm.

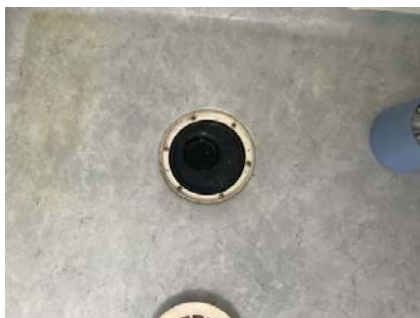
Hjelpesluk, lekkasjer som oppstår utenfor dusjsone vil renne til denne før det renner ut døråpning.

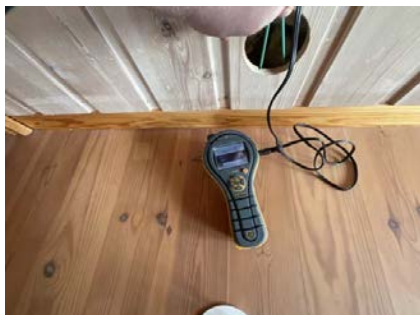
Hulltaking utført i vegg bak dusjsonen, målingen viser 7.8%, dette er en akseptert verdi.

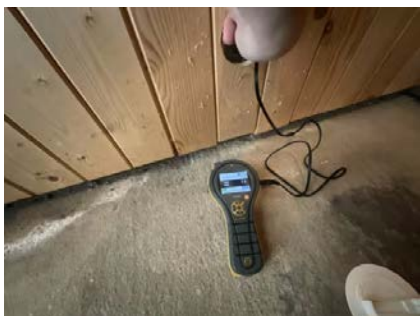
Hulltaking utført fra tilstøtende rom. Målingen viser 7.9%, dette er en godkjent verdi. Det er registrert at det er brukt isopor som isolasjon i vegg.

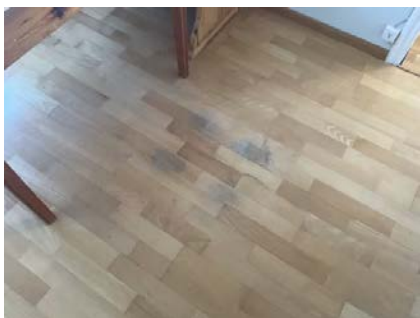
Skader i parkett på kjøkken.

Det anbefales en oppgradering av innvendige overflater som ikke er utbedret allerede.

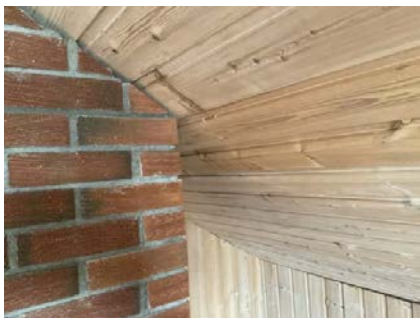
Gammel lekkasje i panelet himling.
