# TILSTANDSRAPPORT

Dag Hammarskjölds vei 17  
5144 FYLLINGSDALEN  
4601/24/0/10/29/0

01.01.2026

Befaring utført den 03.12.2025 av:

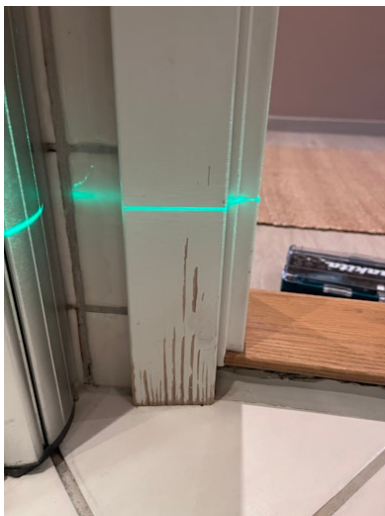
Dørlist rett ved dusjvegg flasser noe maling.

Listverk rett utenfor dusjvegg.

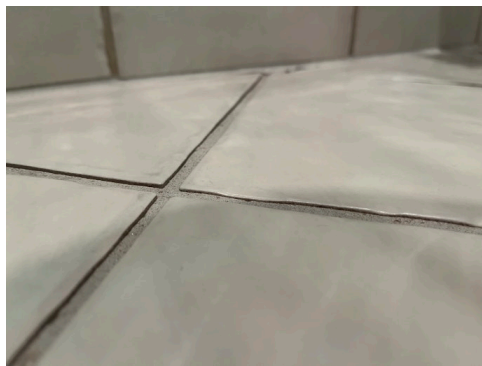
Noe slitte fuger i dusjsone. - Normalt med tanke på alder.

Noe slitte fuger i dusjsone. - Normalt med tanke på alder på overflater.

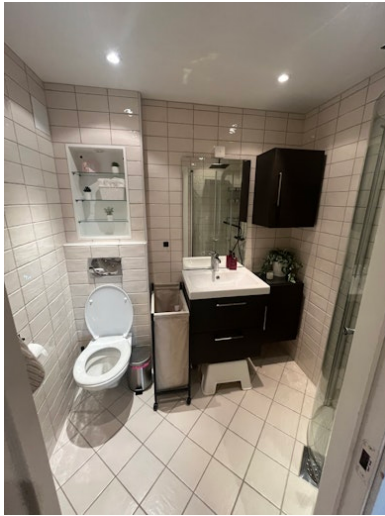
Badet fremstår i god stand og har ikke behov for straks tiltak. TG2 grunnet alder på overflater. Overflatene begynner å ha oppnådd forventet levetid og tiltak må påregnes på sikt.

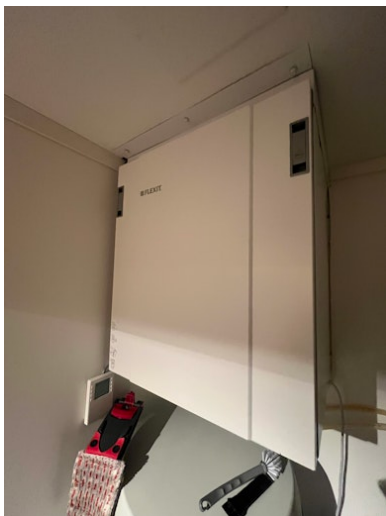
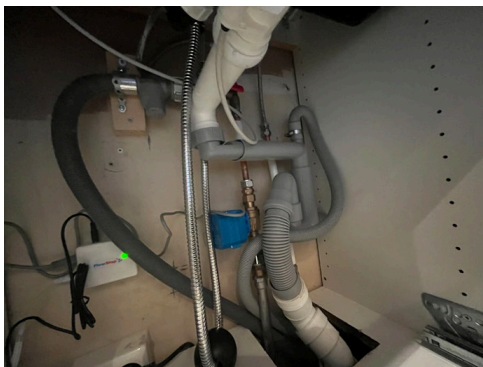
⚠ Forventet levetid på rørinstallasjon er 30-50 år.

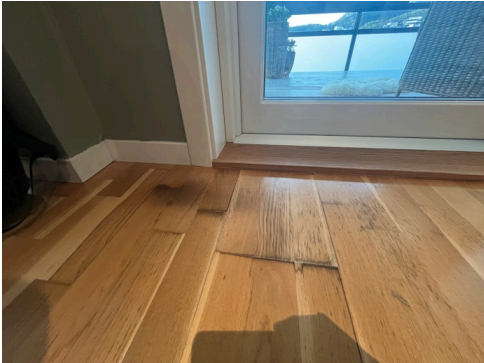
Noe slitt overflate på parkett ved terrassedør.

Det gjøres oppmerksom på noe slitt / skadet parkett ved terrassedør. Tiltak må påberegnes på sikt.
