# Tilstandsrapport

Vestfiplingdalsvegen 492, 8685 TROFORS

# gnr. 66, bnr. 5, fnr. 16

Rapportdato: 13.02.2024

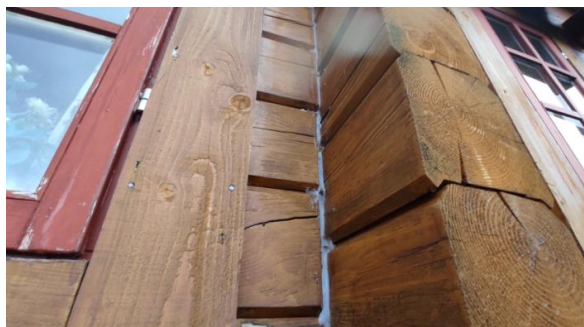
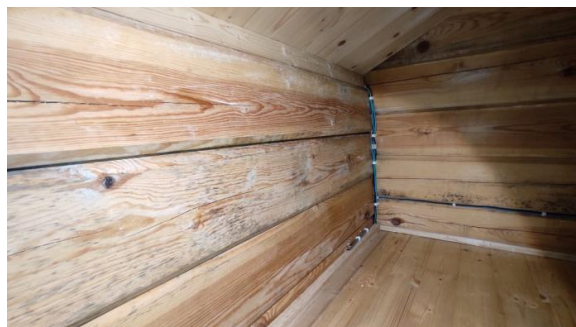
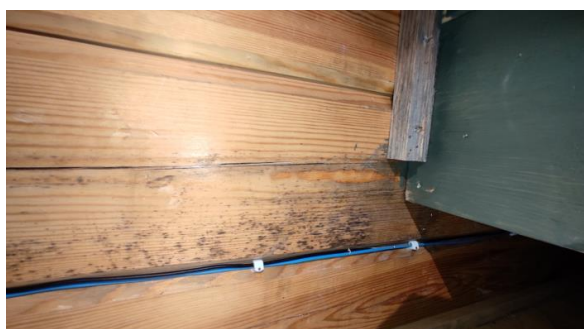
## TG 2 Vinduer

Bygningen har trevinduer med 2-lags glass, utvendig malt.

### Vurdering av avvik:

- Karmene i vinduer er slitte og det er sprekker i trevirket.

### Konsekvens/tiltak

- Det må foretas lokal utbedring.

Det bør påregnes noe vedlikehold.

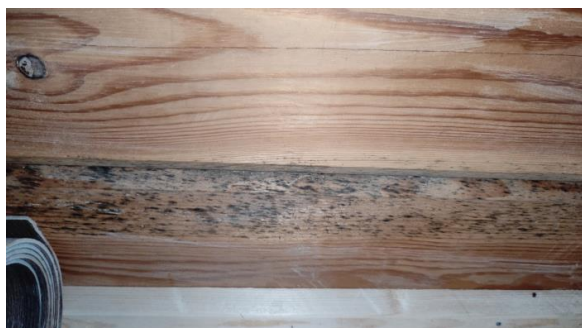
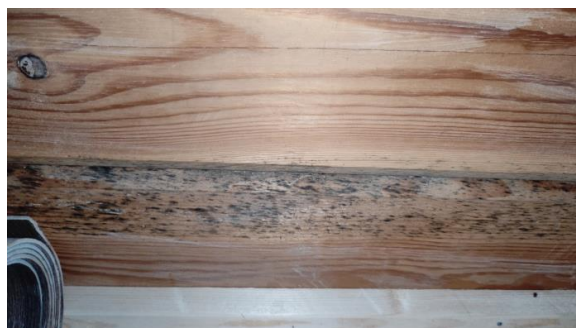
### ! TG 1 Overflater

Innwendig er det gulv av furu.  
Veggene har synlig tømmer og trepanel.  
Innwendige tak er tekke med trepanel og synlig trobord.

- Det er noe svertesopp på tømmeret rundt om. Dette kan normalt sett fjernes med en kraftvask eller lignende.

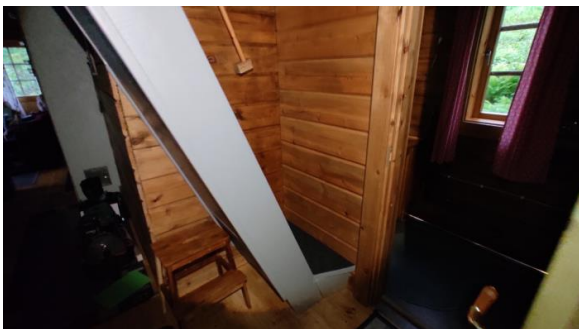
## ! TG 2 Innvendige dører

- Det er påvist avvik som tilsier det bør foretas tiltak på enkelte dører.

Enkelte dører tar i karm.

- Enkelte dører må justeres.

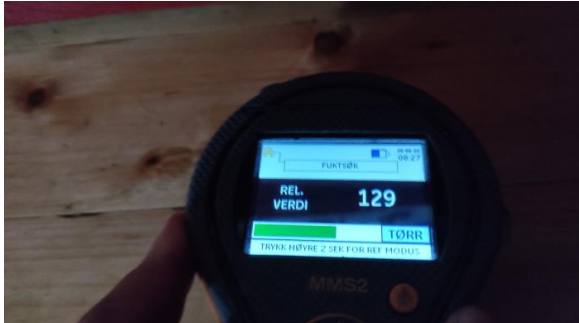
Fuktsøk ved vask, og ingen forhøyede fuktverdier ble registrert.

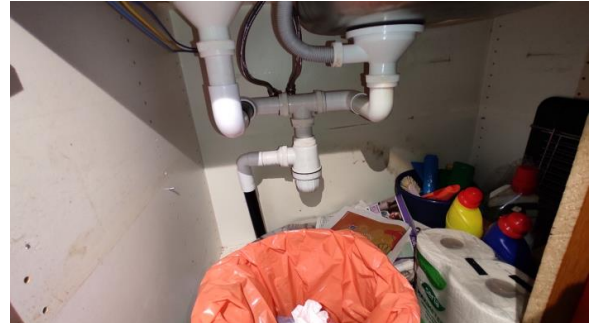
Kontroll etter lekkasjer.
