# Tilstandsrapport

Fritidsbolig

SAUDA kommune

Befaringsdato: 05.09.2024

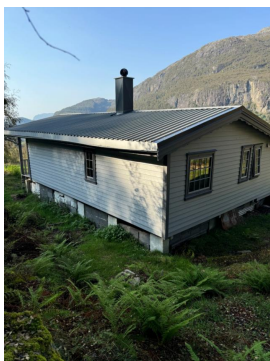
Taket ble skiftet i 2014. Ingen avvik.

Nytt stål-tak i 2014

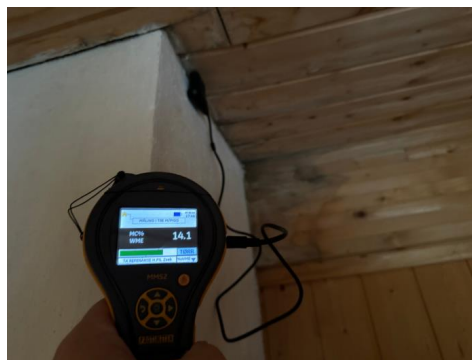
Det er tegn etter gamle fuktmerker flere steder langs mønedrager og rundt pipe. Utført fuktmålinger viste at det nå er helt tørt. Ellers er ikke konstruksjonen undersøkt, da den er innkledd. Når taket ble skiftet så er det lagt til ekstra lufting på utsiden, noe som er veldig bra.

Ok fuktmåling

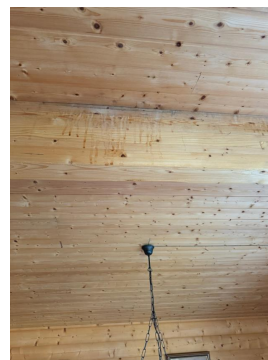
Gamle fuktmerker før taksift i 2014

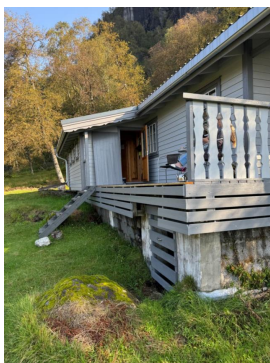
Det er utgang til terrasse fra inngang og stue. Rekkverket i front er ok, mens eier har demontert rekkverk ved inngang, grunnet takras (at ikke snøen skal ødelegge rekkverk).

- Det er ikke montert rekkverk.

Det vises til beskrivelse hvorfor rekkverk mangler. Det er gode utvidelsesmuligheter på terrasse, så ved å bygge ut terrasse og flytte rekkverket ut, vil avviket bli lukket.

- Rekkverk må monteres for å lukke avviket.

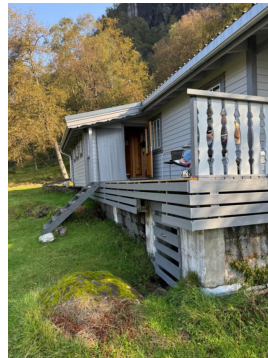
Det er en trapp opp til platting. Det mangler rekkverk opp.

- Det er ikke montert rekkverk.

Dette henger sammen med manglende rekkverk på terrasse.

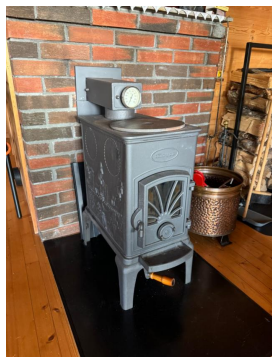
Dovre ovn med gasstermometer

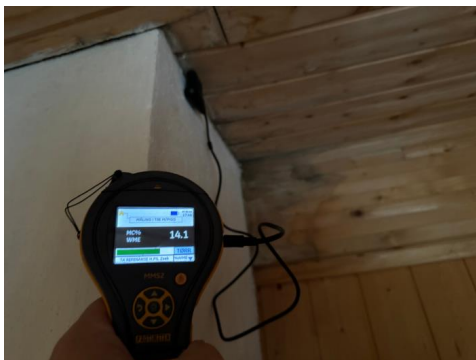
Det er elementpipe og Dovre vedovn i stuen. Vedovnen har et gasstermometer. Brannmur i murt teglstein. Det er synlige fuktmerker på pipe på soverom (gamle), disse er nå målt og det er ikke avdekket fukt. Utvendig har pipa heldekkende pipebeslag.

Ok fuktmålinger

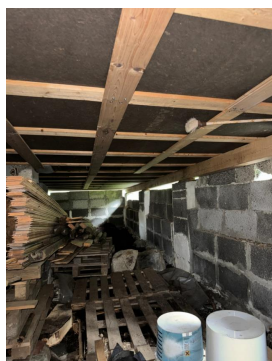
Kjeller under hytta m/takhøyde 160 cm

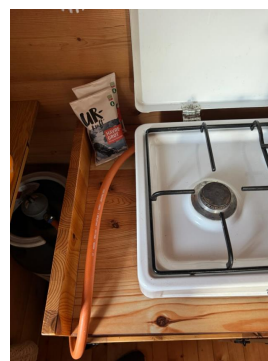
Kjøkken fra byggeår. Profilert furukjøkken med laminat benkeplate og bærsløsning. Det er gass kokeapparat (2 plater). Gasslangen er gammel. Den er 23 år og må skiftes.

Gasslange 2001 bør skiftes

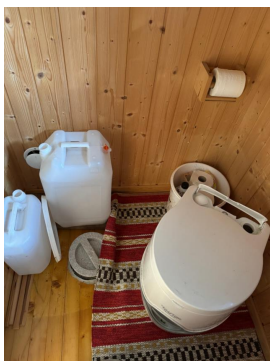
Avløp i gulv til snurredass

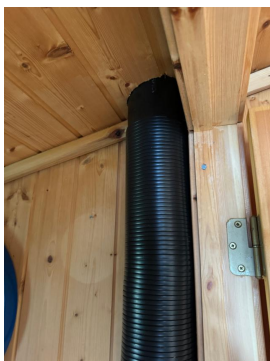
Ventilasjon toalett

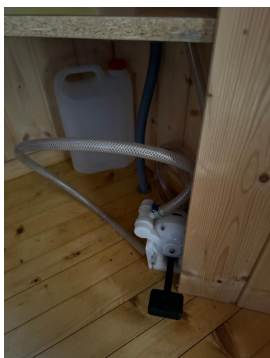
Fotpumpe under vask på toalettrom

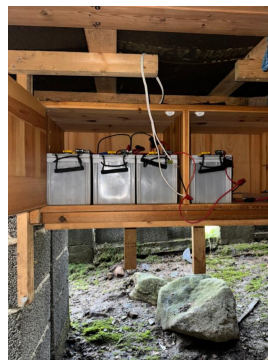
Solcelle-batteri i kjeller
