# Tilstandsrapport

Fritidsbolig

Einastranda 682, 2843 EINA

Befaringsdato: 30.06.2025

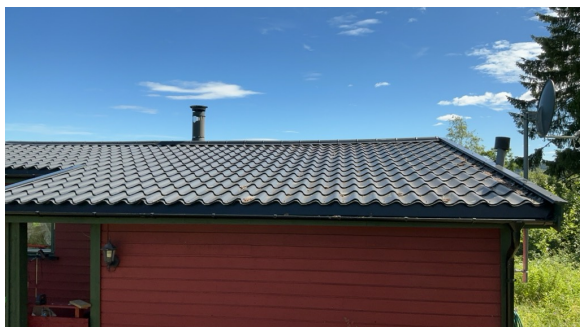
Utvendige beslag, takrenner og nedløp i metall. Snøfangere anbefales montert. Takvannet ledes ikke vekk fra bygningen. Dette påfører konstruksjonene (ringmur, grunnmur, drenering og fuktsikring) unødvendig høy fuktbelastning. Anbefaler at man kobler et 3-4m langt overvannsrør til nedløpet. Røret legges oppå terrenget eller graves ned vekk fra grunnmuren/bygningen.

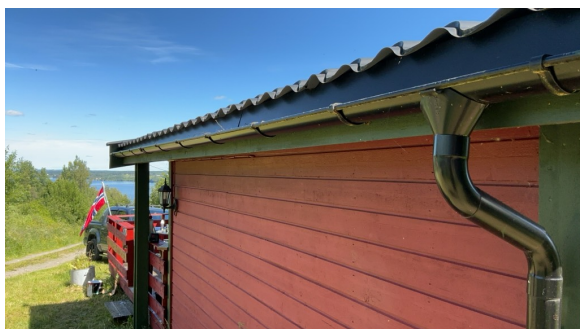
## TG 1 Veggkonstruksjon

Yttervegg i isolert bindingsverk som var normal byggeskikk på oppføringstidspunktet. Liggende utvendig trekledning. Ny kledning og isolasjon 2007.

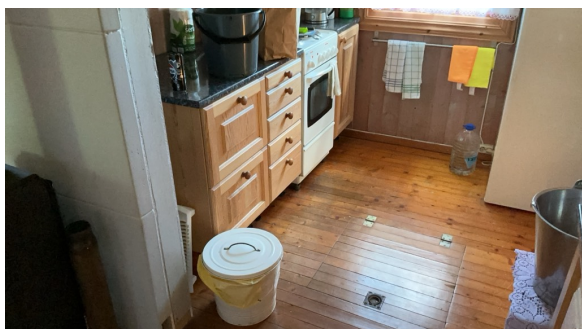
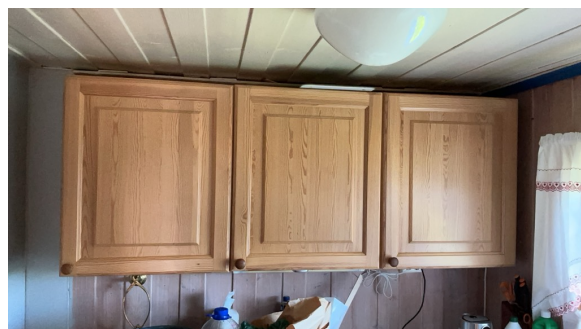
## TG 2 Avtrekk

Kjøkkenventilator ikke montert.

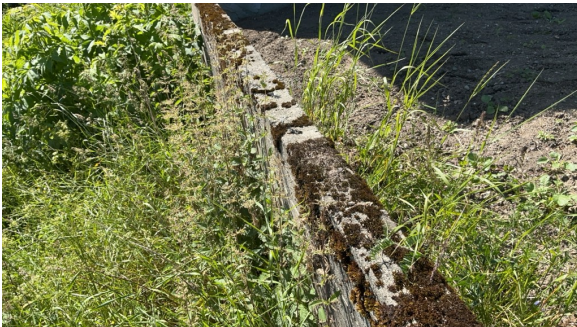
## TG 2 Terrengforhold

Det er påvist dårlig fall eller flatt terreng inn mot grunnmur og dermed muligheter for større vannansamlinger.

Tomten er flat og skrånet.
