# Tilstandsrapport

Boligbygg med flere boenheter

Vardeveien 57 , 1850 MYSEN

Befaringsdato: 14.01.2026

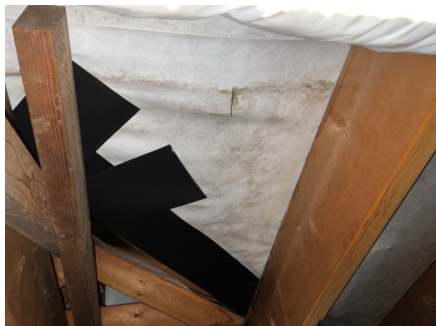
- Det er begrenset/dårlig ventilering av takkonstruksjonen.
- Det er påvist fuktskjolder i undertak/takkonstruksjon.

- Begrenset med lufting ned mot ender av loftet. God og kontinuerlig lufting er viktig, slik at risiko for skader reduseres.

- Registrert områder med muggsopp/svertesopp i undertaket på loftet. Årsak er trolig fordi det er for fuktig på loftet, fra boligen kommer fuktig luft opp på loftet, som kjøles ned. Kondensering/ising i undertak må påregnes.

- Det bør etableres bedre ventilasjon i takkonstruksjonen for å redusere risikoen for fuktskader og muggsoppdannelse.

- Tiltak for å hindre at fuktig luft fra boligen trenger opp på loftet bør gjennomføres, for å unngå videre utvikling av muggsopp og svertesopp, som kan føre til skader på konstruksjonen og dårlig inneklima.

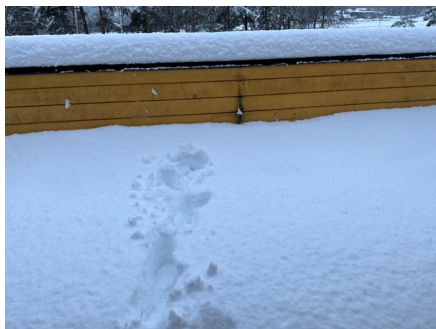
- Balkonger/terrasse er snødekt og derfor ikke nærmere vurdert.
- Det er avvik:
- Balkong og veranda er delvis snødekt og derfor ikke nærmere vurdert, utover tilgjengelige områder.
- Påvist råteskader i rekkverket på verandaen, som følge av eksponering av vær og vind over tid samt manglende vedlikehold.

- Tiltak:
- Det bør foretas nærmere undersøkelser av terrasse når den er snøfri, for å avdekke eventuelle skader eller vedlikeholdsbehov som ikke kan vurderes under snødekke. Manglende inspeksjon kan medføre at skjulte skader forblir uoppdaget, noe som kan føre til økte utbedringskostnader eller redusert levetid på konstruksjonen.
- Råteskadet trekledning på terrasse må skiftes ut for å sikre stabilitet og forhindre videre skader. Uten tiltak kan skaden forverres og spre seg til konstruksjoner rundt.

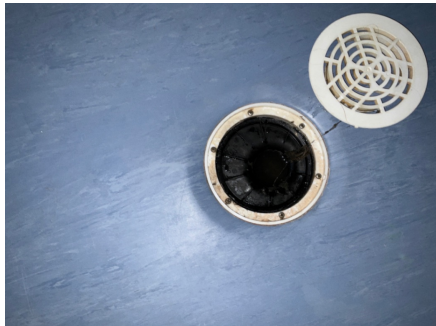
- Det er mulighet for at det kan forekomme vannlekkasje på våtrommet hvor vann ikke vil gå til sluk.

- Takstmannen har foretatt kontroll av fallforhold på våtrommet ved hjelp av en punktlaser. Målt ca. 28 mm fra topp tettesjikt ved dør til overkant sluk. Noe svakt fall lokalt i dusjen, ikke 1:50 (1 cm pr. 0,5 meter) eventuelt lekkasjvann/vannsløp fra alle deler av rommet vil ikke ledes mot sluk.

- Over halvparten av forventet brukstid på tettesjikt og sluk er passert, og det er usikkert om tettesjiktet er tilstrekkelig for dagens bruk, som innebærer utstrakt dusjing og vannsøl. For å redusere risikoen for lekkasjer anbefales det å benytte et tett dusjkabinett med avløp til sluket. Det er imidlertid ingen garantier for tettesjiktets tilstand, og tidspunktet for nødvendig utskifting er usikkert.

- Tettesjiktet og sluk har begrenset gjenværende levetid, og tilstanden bør følges opp jevnlig. Sluket må kontrolleres og rengjøres regelmessig for å redusere risikoen for lekkasjer. Utskifting av tettesjikt må påregnes, men tidspunkt er usikkert.

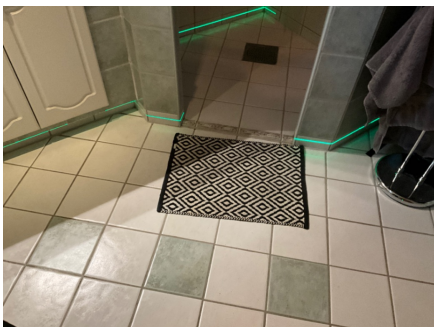
- Takstmannen har foretatt kontroll av fallforhold på våtrommet ved hjelp av en punktlaser. Motfall på gulvet utenfor dusjen. Eventuelt lekkasjvann vil ikke ledes mot sluk og kan potensielt ledes mot dør. Svakt fall også lokalt i dusjen.

- Det bør utbedres fallforhold slik at vann ledes mot sluk for å unngå risiko for vannskader i tilstøtende rom.

- Fliser med bom bør vurderes utbedret, da dette kan føre til at fliser løsner eller sprekker, noe som igjen kan gi økt risiko for fuktskader i konstruksjonen.

**Kostnadsestimat: 100 000 - 200 000**

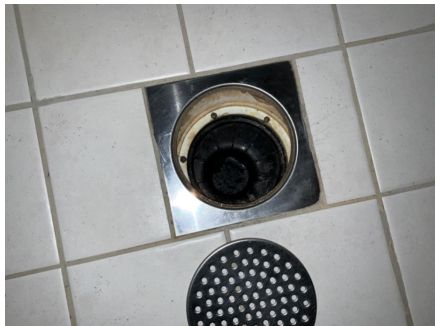
- Det er påvist mangelfull/feil utførelse rundt rørgjennomføringer e.l. som gir fare for fukt i konstruksjonen i våtsone.
- Mer enn halvparten av forventet brukstid er passert på membranløsningen.
- Mer enn halvparten av forventet brukstid er passert på slukløsningen.

- Over halvparten av forventet brukstid på tettesjikt og sluk er passert, og det er usikkert om tettesjiktet er tilstrekkelig for dagens bruk, som innebærer utstrakt dusjing og vannsøl. For å redusere risikoen for lekkasjer anbefales det å benytte et tett dusjkabinett med avløp til sluket. Det er imidlertid ingen garantier for tettesjiktets tilstand, og tidspunktet for nødvendig utskifting er usikkert.

- Ikke påvist klemt membranløsning utenfor klemring. Jevnlig rensing av sluket er viktig. Feil i tetting rundt sluket er den største årsaken til lekkasjer fra bad. Det er derfor viktig at ikke vannet blir stående over vannlåsen i sluket. Det er heller ikke påvist mansjetter/membran rundt gjennomføringer i gulvet.

- Badet kan fungere med dagens avvik, men både tettesjikt og sluk har begrenset gjenværende levetid. På grunn av alder og usikker utførelse er det økt risiko for lekkasjer, særlig rundt sluket. Feil i dette området er en vanlig årsak til fuktskader i underliggende konstruksjoner. Det er viktig at vann ikke blir stående over vannlåsen i sluket, og jevnlig rensing er nødvendig for å redusere risikoen. Utbedring av tettesjiktet vil sjelden være økonomisk rasjonelt som enkeltstående tiltak, og bør vurderes ved en større oppgradering.

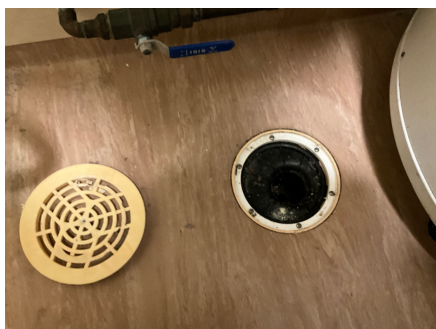
- Det er mulighet for at det kan forekomme vannlekkasje på våtrommet hvor vann ikke vil gå til sluk.
- Det er påvist at høydeforskjell fra topp slukrist til gulv/synlig topp membran ved dørterskel er mindre enn 25 mm.
- Takstmannen har foretatt kontroll av fallforhold på våtrommet ved hjelp av en punktlaser. Målt ca. 20 mm fra ferdig overflate gulv ved dør til overkant sluk. Eventuelt lekkasjvann eller vannsøl vil ikke ledes mot sluk fra alle deler av rommet.

- Over halvparten av forventet brukstid på tettesjikt og sluk er passert, og det er usikkert om tettesjiktet er rustet for dagens bruk. Vaskerommet vil fortsatt kunne tåle forsiktig bruk, det er dog ingen garantier, og det er usikkert når tettesjikt må skiftes ut.

- Andre tiltak:
  - Våtrommet kan fungere som det er, men utbedring er nødvendig for å lukke avviket. Det anbefales å rette opp fall mot sluk. Ved lekkasjer kan sluket ha begrenset kapasitet, noe som kan føre til vannskader i tilstøtende rom.

- Tettesjiktet og sluk har begrenset gjenværende levetid, og tilstanden bør følges opp jevnlig. Sluket må kontrolleres og rengjøres regelmessig for å redusere risikoen for lekkasjer. Utskifting av tettesjikt må påregnes, men tidspunkt er usikkert.
