# Tilstandsrapport - NS 3600

**Strandaveien 139**

**7740 Steinsdalen**

**Rapport kode:** 846562  
**Opprettet:** 02.04.2025  
**Utskrift:** 14.04.2025

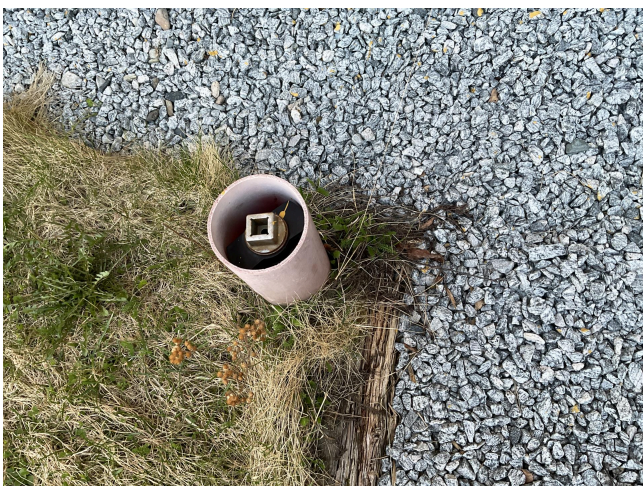
Utvendig stoppekran ved bolig

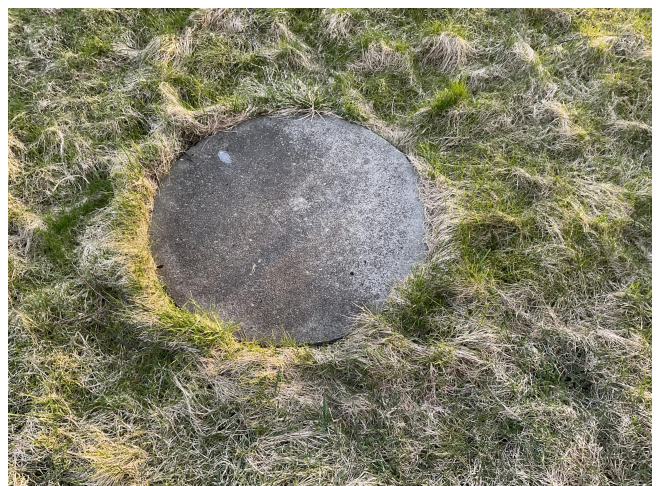
Kum septik på plen

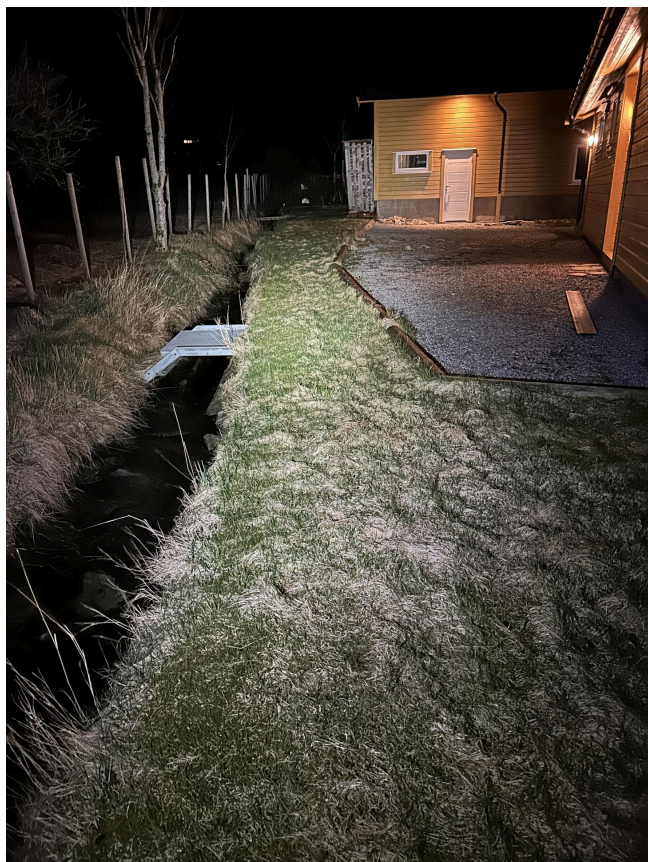
Bilde av grøft/bekk like ved bolig og garasje

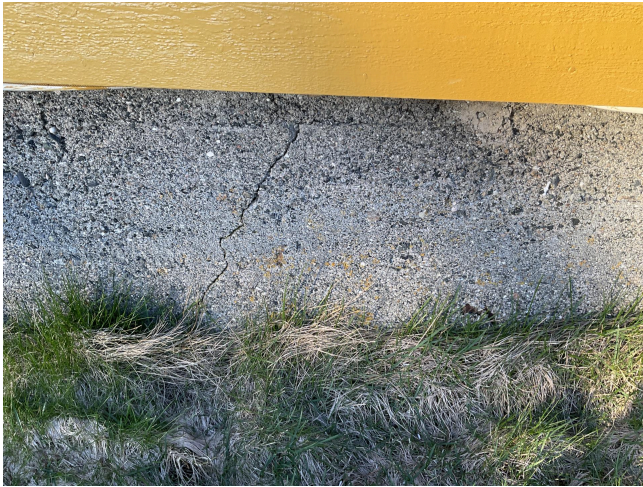
Gråsteinsmur og støpt betong. Registrert sprekker i puss utvendig.

Betongmur

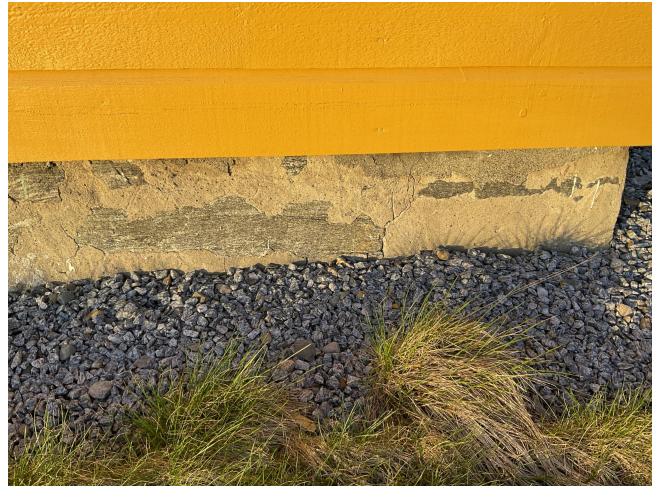
Gråsteinsmur

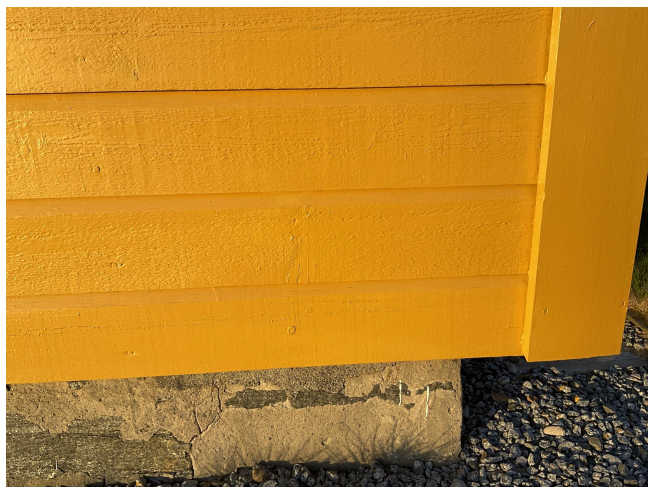
Liggende kledning ferdigstilt i 2014 -bra vedlikehold

Liggende kledning

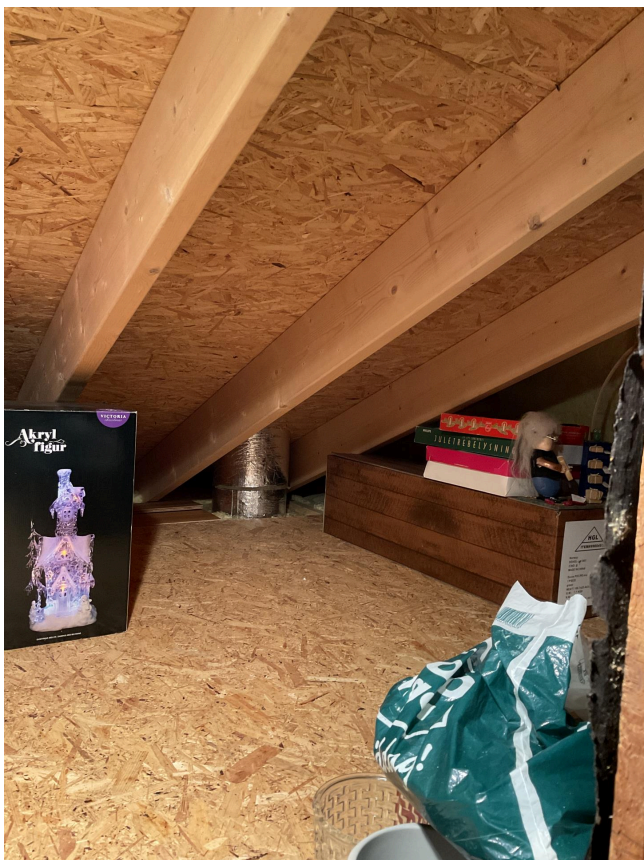
Saltakkonstruksjon/kaldloft av åser/sperrer/drager, bordtro/spontro med ukjent undertak. Det er skråhimling med lukket takkonstruksjon med begrenset kontrollerbarhet. Det foreligger ingen informasjon vedr. oppbygging av konstruksjonen med tanke på ventilering og dampsperre. Ingen tegn eller symptomer til skader ved besiktigelse. Synlige deler av eldre kaldloft og kaldloft over tilbygg -normal ventilert pr i dag.

Kaldloft til tilbygg

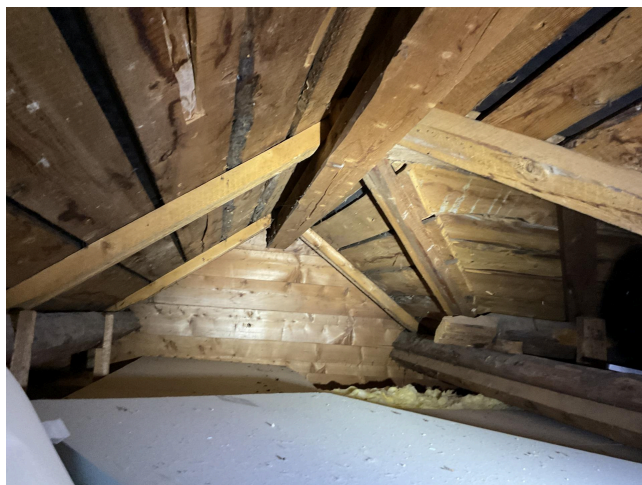
Tilstandsgrad ikke vurdert pga begrenset kontrollmulighet

Kaldloft hovedbygg. Lav høyde, eldre taktro og begrenset kontrollerbarhet på eldre kaldloft

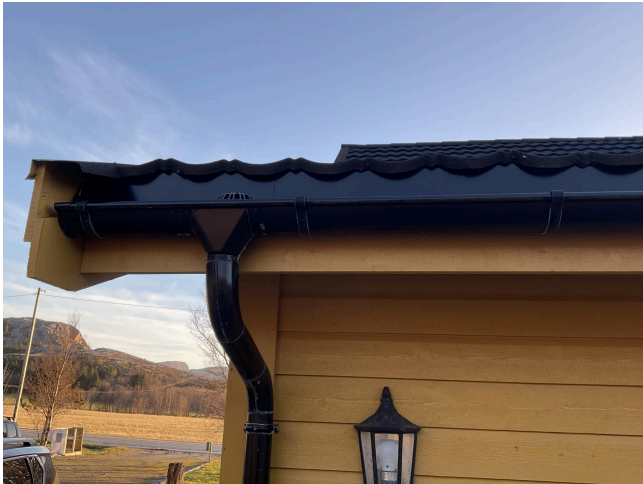
Takrenne, nedløp

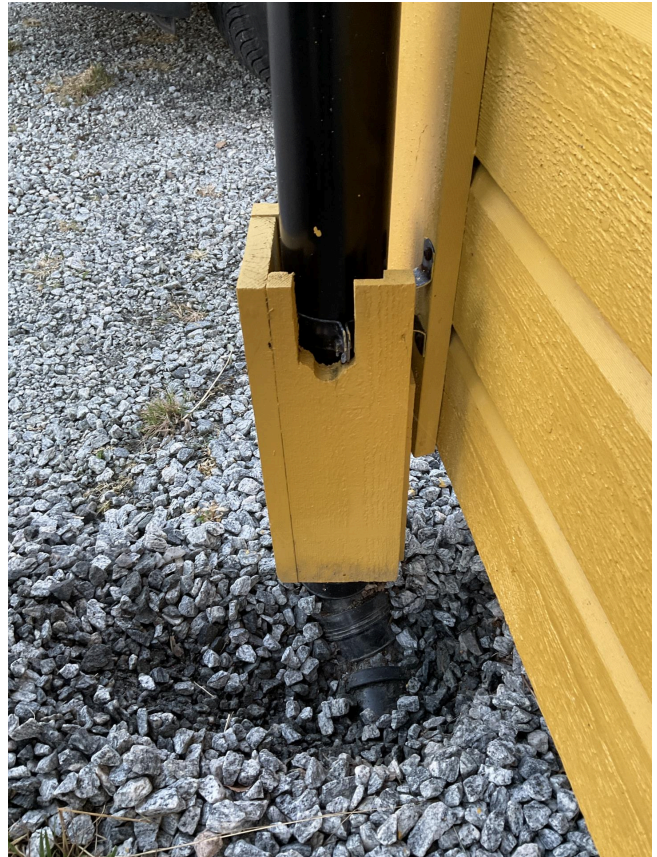
Nedløp satt kontrollert ned i grunna løp

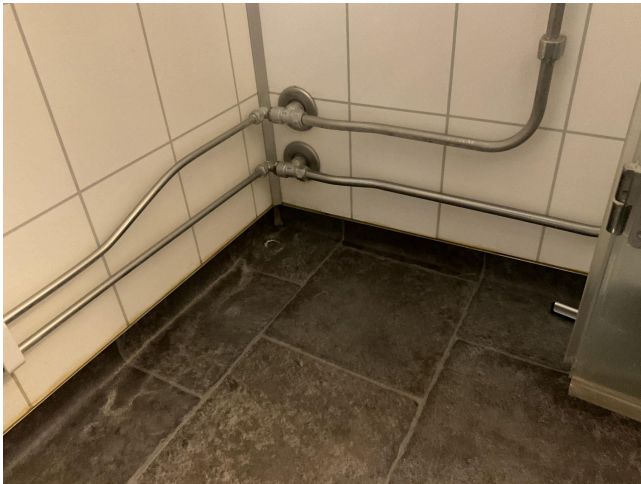
Våtromsplater. Vannrør er lagt åpen med rørgjennomføring i dusjsone -kan være en risikokonstruksjon, men indikert normale fuktutslag på vegg ved befarng.

Gjennomgangsrør i dusjsone

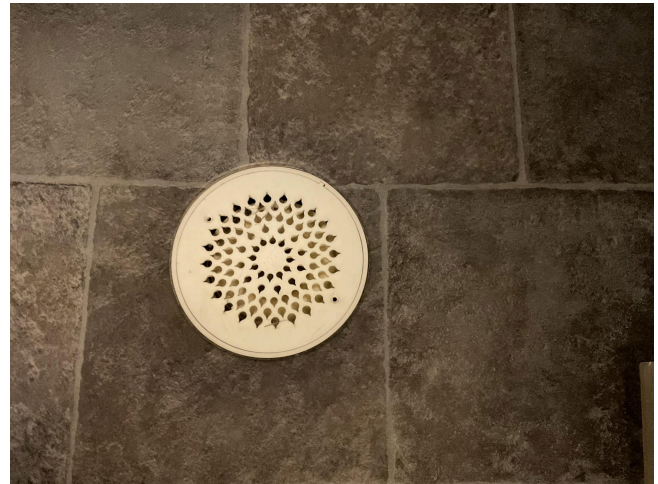
Belegg med oppbrett lagt på betongdekke. Lokalt fall i dusjsone, ellers begrenset fall -høydeforskjell sluk/dørterskel er ok. Indikert normale fuktutslag på gulv.

Plastsluk i dusjsone

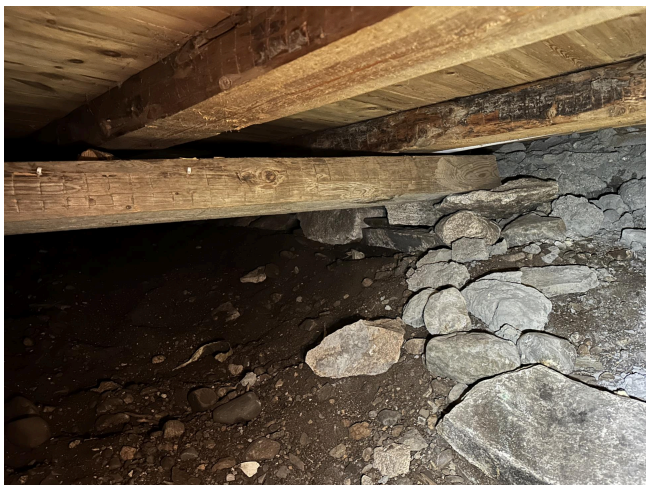
Registrert vesentlige svanker/skjevheter/ustabilitet/knirk. Nivåforskjell mellom rommene observert. Lokalt avvik <10 til 20 mm. Totalt avvik 15 til 30 mm. Registrert trebjelkelag i blindkjeller/krypkjeller som ikke har understøttelser, således steder som ikke er besiktiget er heller ikke vurdert.

Bemerkede forhold gis TG 2. Påregnelig med utbedringer, avvik er merkbar konsekvens ved bruk.

Det finnes trebjelkelag som ikke har understøttelse i krypkjeller

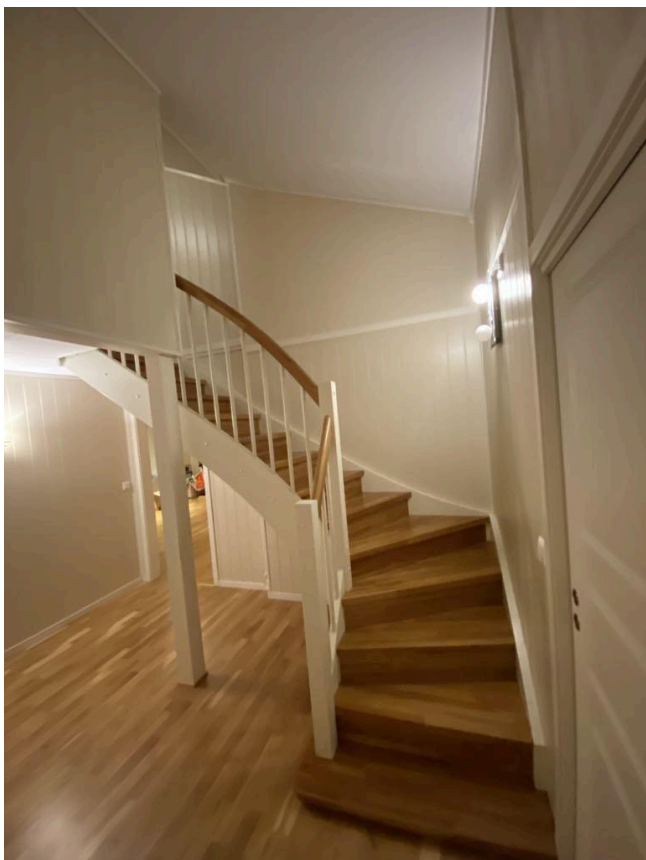
Tretrapp med sving mellom 1. og 2.etasje

Bemerkede forhold på trapp må utbedres før pkt kan gis TG 1

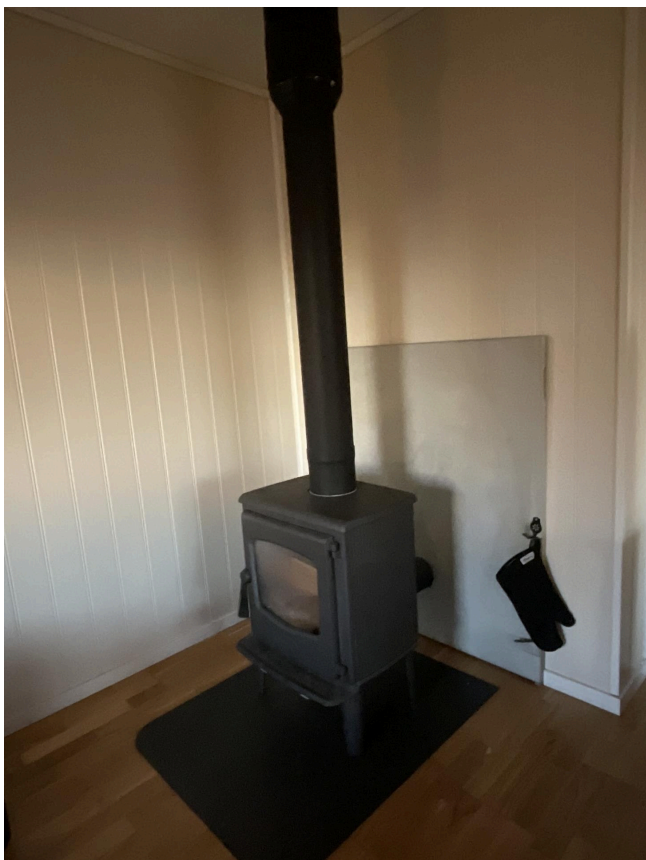
Vedovn på stue

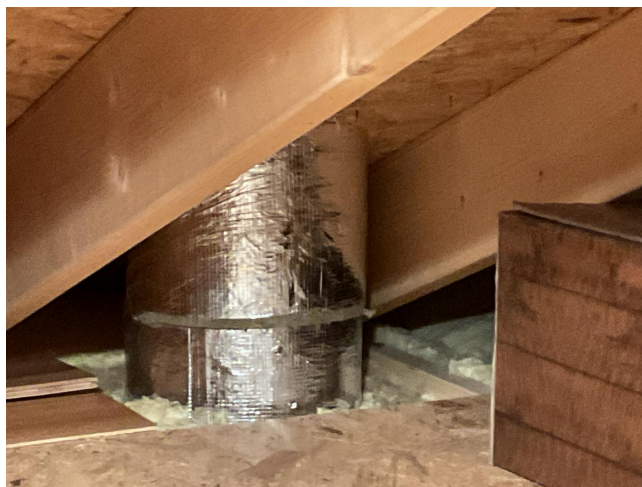
**Skorsteiner inne i huset**  
Røykrør av stål

Røykeør på kaldloft/tilbygg

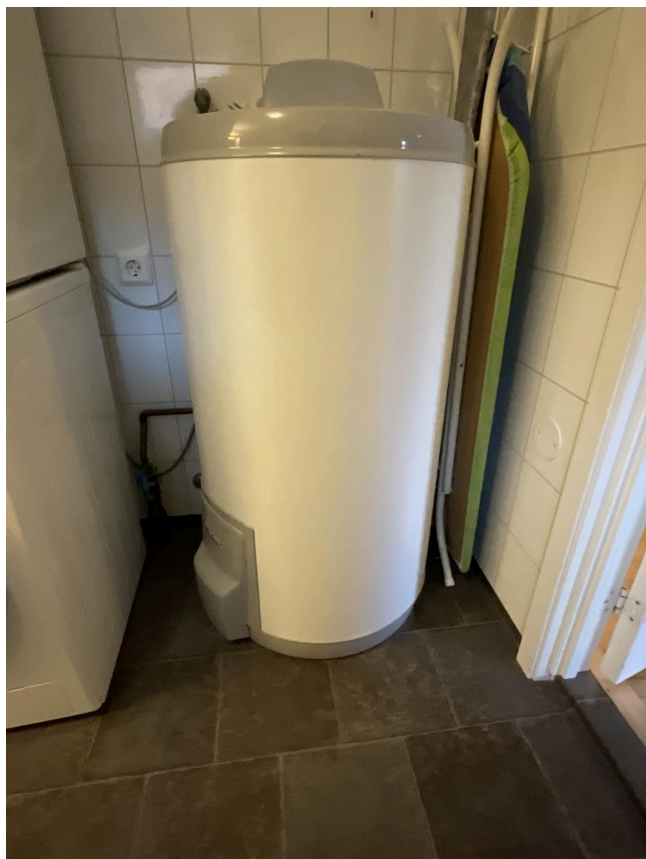
Bilde av v.v.bereder og stoppekran mellom v.v.bereder og vaskemaskin

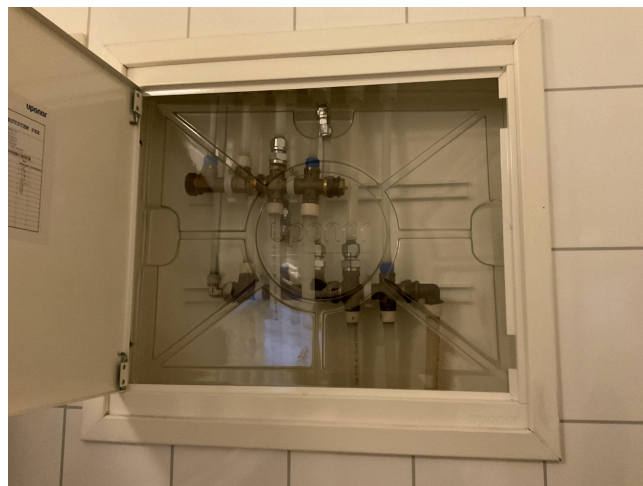
Fordelerskap vann rør i rør på bad

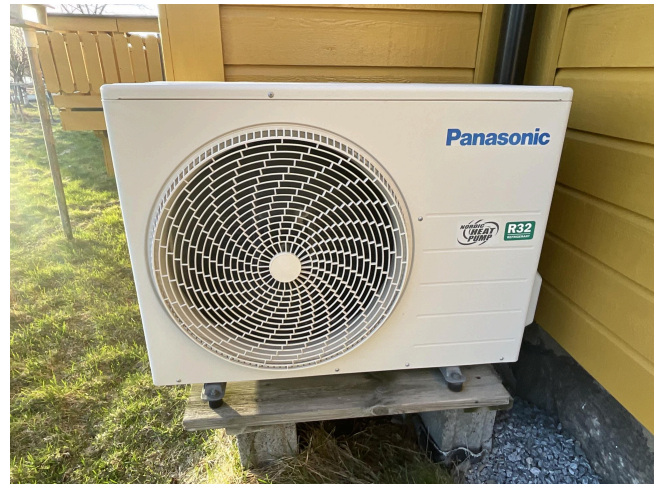
Varmepumpe luft til luft, Panasonic fra 2018. Varmepumpe er ikke funksjonstestet eller faglig vurdert.

varmepumpe

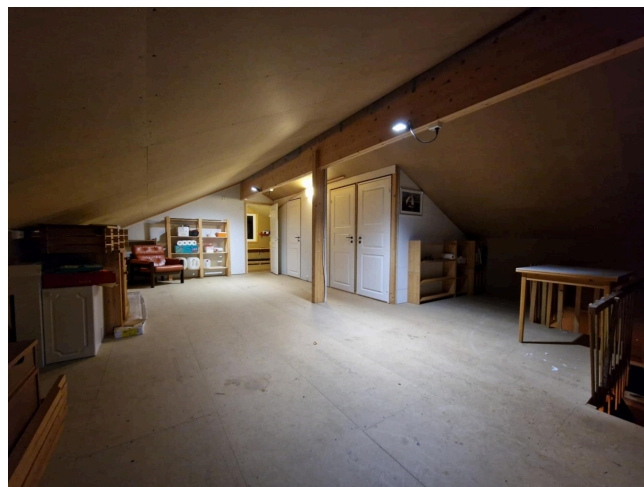
Loft innvendig

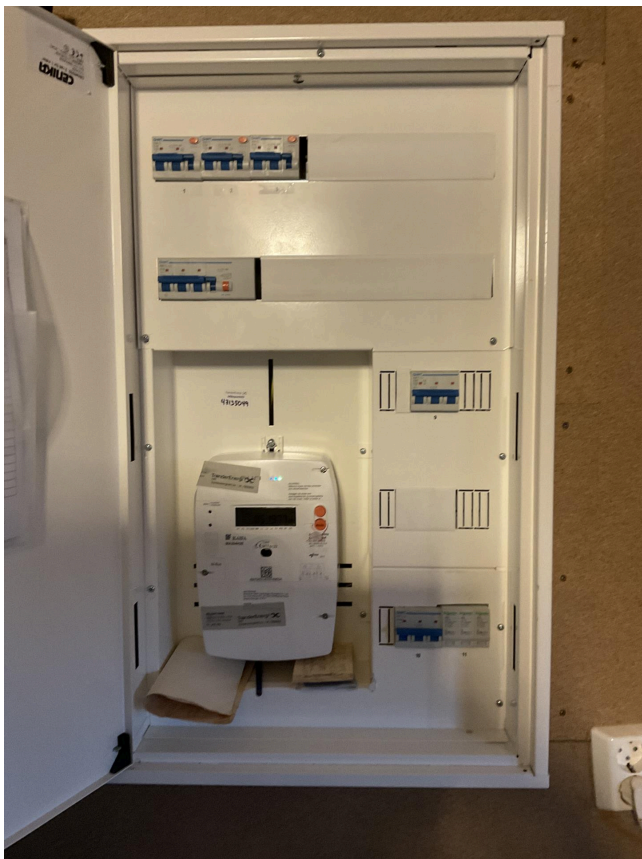
Elskap i garasjen med hovedsikringer og måler

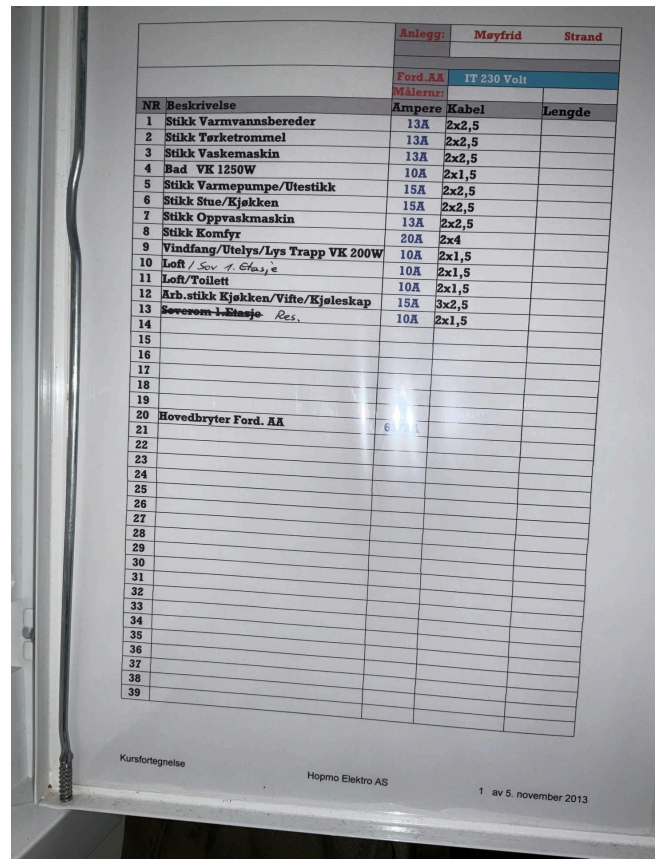
Sikringskap i bolig kursfortegnelse

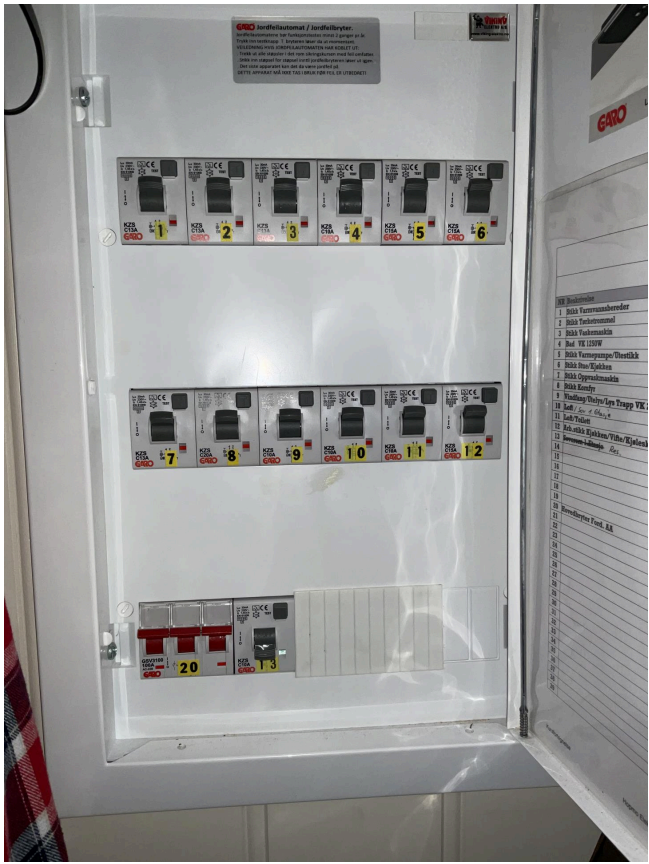
Sikringskapp i bolig med automatsikringer

Bemerkede forhold må oppgraderes/godkjennes før pkt kan gis TG 1.
