# Tilstandsrapport

Kongleveien 16, 4620 KRISTIANSAND S KRISTIANSAND kommune

# gnr. 13, bnr. 333

Rapportdato: 22.12.2025

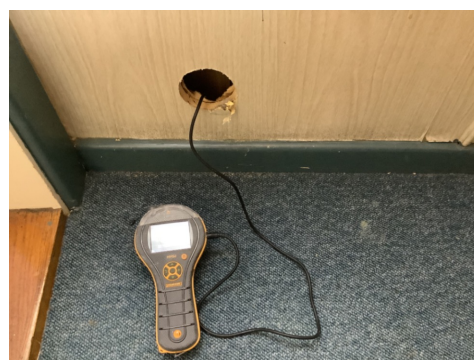
Hulltaking ble utført i vegg mellom bad og gang, ingen synlig eller målbar fuktighet ble registrert.

Det ble laget ett 73 mm hull i veggen hvor det ble utført fuktsøkt/visuell kontroll.

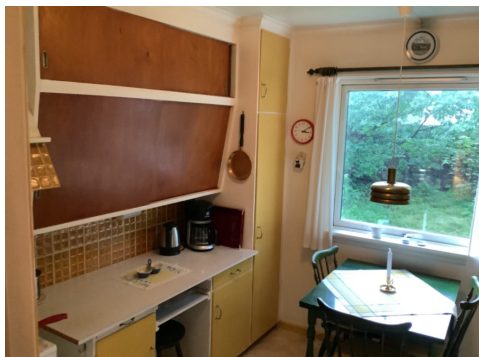
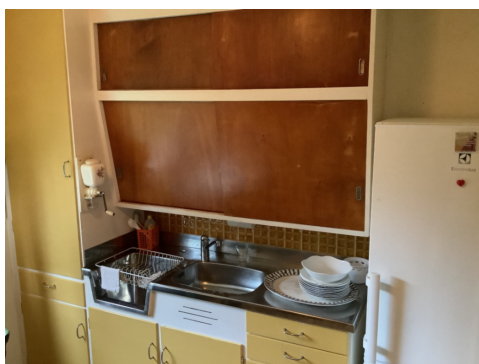
Kjøkkeninnredningen er fra byggetid og har normal slitasje. Fuktsøkt benkeplate og bunnplate i vaskebenk, ingen nevneverdige utslag vises på fuktighetsindikatoren.

- Det er påregnelig med utskiftning/utbedringer av kjøkkeninnredningen.

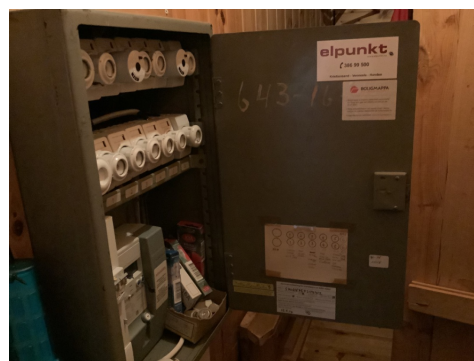
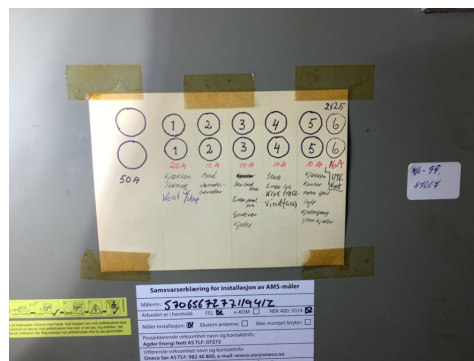
**Ja Da det ikke foreligger noen dokumentasjon bør det elektriske anlegget ha en utvidet elektrisk kontroll.**
