# Tilstandsrapport

📍 , 2480 KOPPANG  
📖 STOR-ELVDAL kommune  
# Gnr. 12, Bnr. 264

Rapportdato: 02.09.2022

Oppdragsnr: 14566-1239

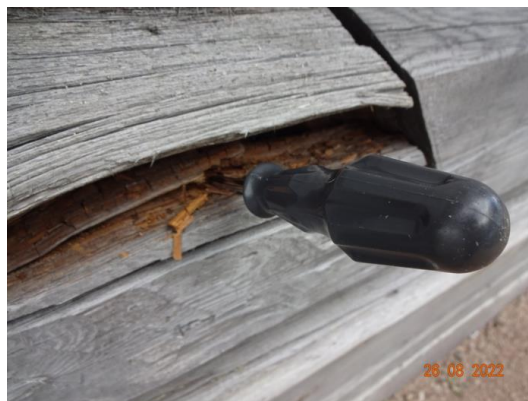
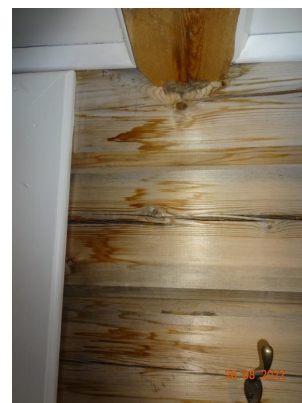
Yttervegger av laftet tømmer. Synlige lafteknuter.  
Del med eldre tømmerkonstruksjon fra 1800 tallet.  
Delvis belagt med fasadeskifer på fasade mot sørvest og nordøst.

Påvist råteskade i utvendig laftet tømmer ved inngang.  
Påvist fuktskjolder i laftet tømmer i entré. Ved bruk av fuktmåler ble det ikke registrert unormale verdier.  
Påvist fuktskjolder i laftet tømmer på soverom. Ved bruk av fuktmåler ble det ikke registrert unormale verdier.  
Stedvis tettet med mineralull i overgang vegg/himling.

- Det må foretas tiltak for å lukke avviket.

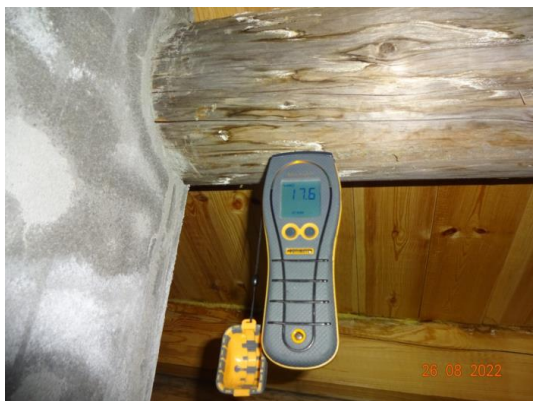
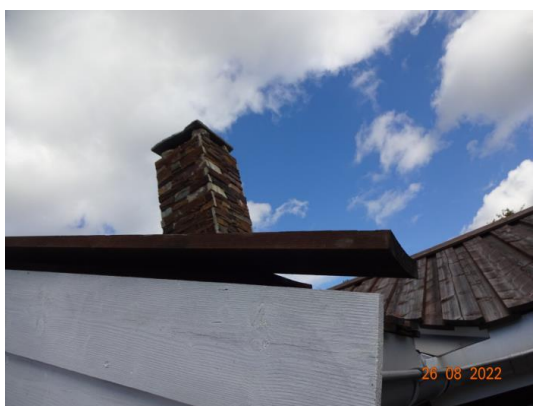
Det er påvist fuktmerker i ås ved pipe. Ved bruk av fuktmåler ble det registrert forhøyede verdier. Anbefaler ytterligere undersøkelser av tetting rundt pipe.

- Det må foretas tiltak for å lukke avviket.

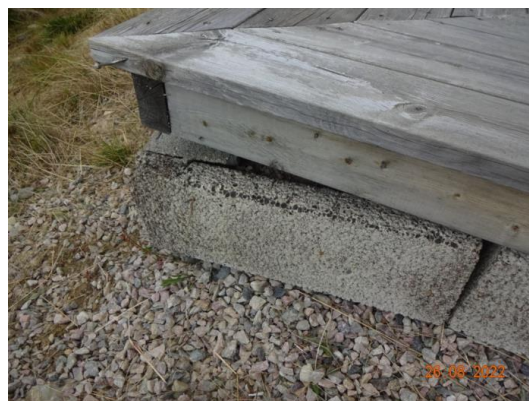
Lettklinkerblokk har sunket ned i terreng på terrassehjørne mot sør.  
Sprekk i lettklinkerblokk.

- Det må foretas tiltak for å lukke avviket.

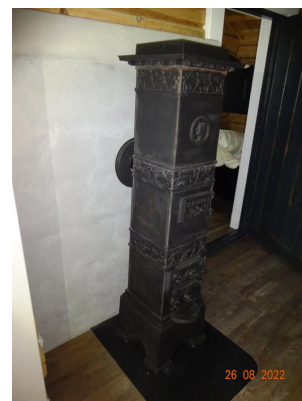
- Ildfast plate mangler på gulvet under sotluke/feieluke på pipe.
- Det er påvist andre avvik:

Del med manglende ubrennbar plate under ildsted.  
Kalkutslag i pipe. Ved bruk av fuktmåler ble det registrert forhøyede verdier på pipe. anbefaler ytterligere undersøkelser.

- Det anbefales å montere ildfast plate under luker på pipe.
- Det må foretas tiltak for å lukke avviket.

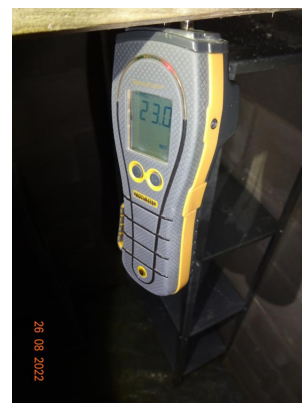
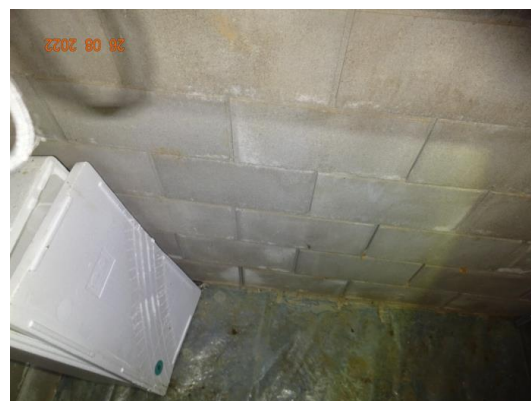
- Det er påvist indikasjoner på noe fuktgjennomtrenging inn i kjellermur.
- Det er påvist andre avvik:

Steder med saltutslag på kjelleryttervegger, etter fuktgjennomgang i veggene.

Saltutslag dannes når fuktighet trenger gjennom murkonstruksjoner og transporterer saltmineraler ut til overflaten. Når vannet fordampes blir det krystalliserte saltet liggende igjen på overflaten av murverket eller betongen.

Det er foretatt fuktsøk med fuktindikator i kjellerrom. Ved bruk av fuktindikator ble det målt fuktvariasjoner.

Ved fuktmåling i treverk over kjellerrom ble det målt verdier som ligger i grenseland for hva som er skadelig for treverk, kjelleren må holdes tørr og luftig.

- Det påviste fuktnivå gir grunn til å overvåke konstruksjonen jevnlig for å se utvikling over tid, og eventuelt foreta tiltak for å unngå fuktskader.
