# Tilstandsrapport

Fritidsbolig

STOR-ELVDAL kommune

Befaringsdato: 19.03.2024

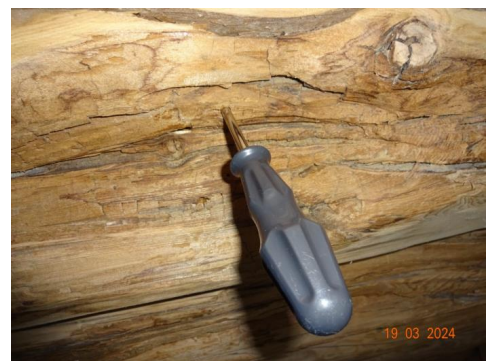
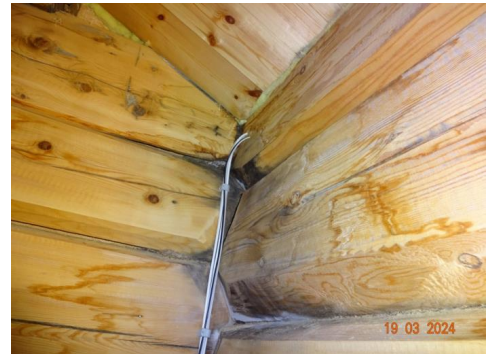
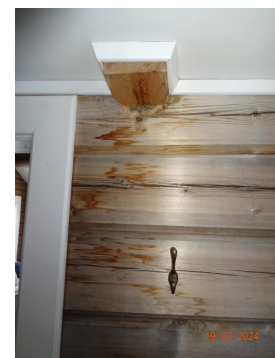
Påvist råteskade i utvendig laftet tømmer ved inngang.  
Det er påvist råtskade i laftet tømmer på sanitærrrom.  
Påvist fuktskjolder i laftet tømmer i entré. Ved bruk av fuktmåler ble det ikke registrert unormale verdier.  
Påvist fuktskjolder i laftet tømmer på soverom. Ved bruk av fuktmåler ble det ikke registrert unormale verdier.  
Stedvis tettet med mineralull i overgang vegg/himling.  
Må påregne utskifting av enkelte stokker.

- Det må foretas tiltak for å lukke avviket.

**Kostnadsestimat: 10 000 - 50 000**

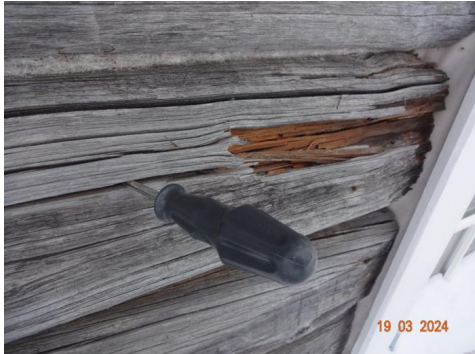
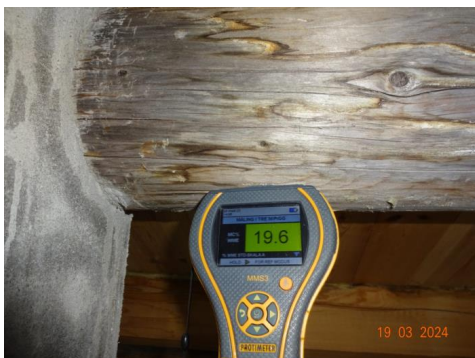
## TG 2 Takkonstruksjon/Loft

Det er påvist fuktmerker i ås ved pipe. Ved bruk av fuktmåler ble det registrert forhøyede verdier. Anbefaler ytterligere undersøkelser av tetting rundt pipe.

- Det må foretas tiltak for å lukke avviket.

**Kostnadsestimat: Under 10 000**

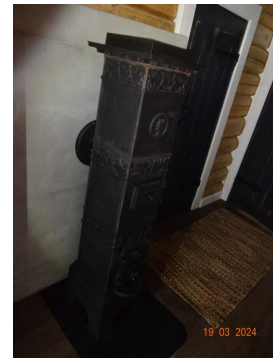
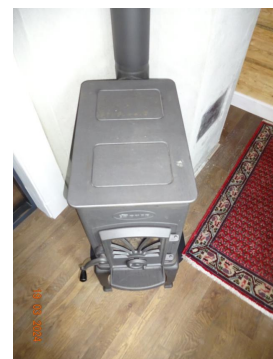
- Ildfast plate mangler på gulvet under sotluke/feieluke på pipe.
- Det er påvist andre avvik:

Kalkutslag i pipe. Ved bruk av fuktmåler ble det registrert forhøyede verdier på pipe. Anbefaler ytterligere undersøkelser.

- Det anbefales å montere ildfast plate under luker på pipe.
- Det må foretas tiltak for å lukke avviket.

**Kostnadsestimat: Under 10 000**

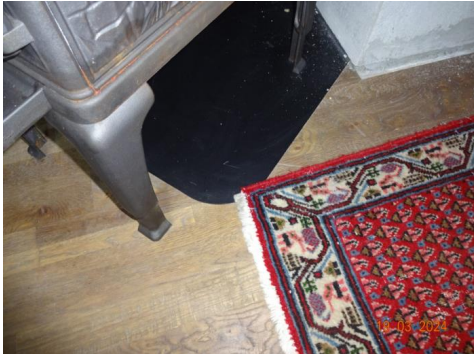
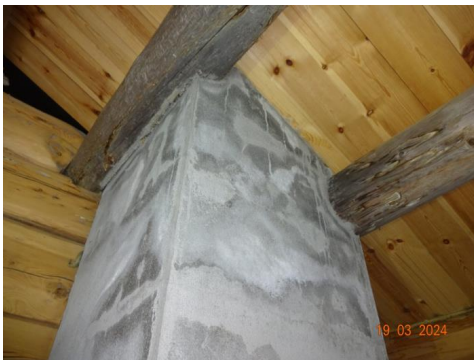
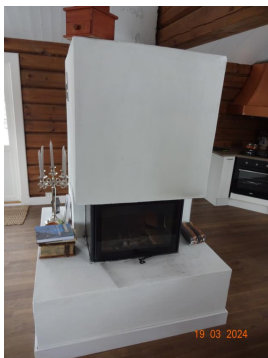
## ! TG 2 Pipe og ildsted - 2

Kalkutslag i pipe. Ved bruk av fuktmåler ble det registrert forhøyede verdier på pipe. Anbefaler ytterligere undersøkelser.

- Det må foretas tiltak for å lukke avviket.

**Kostnadsestimat: Under 10 000**

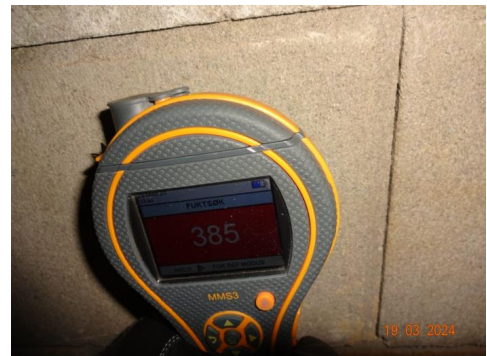
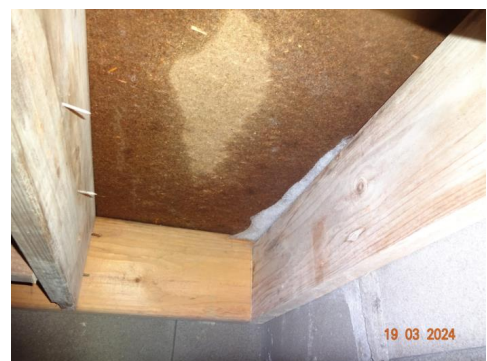
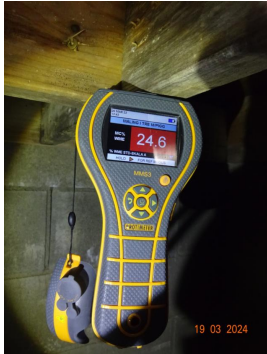
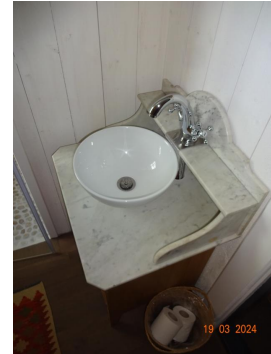
## ! TG 3 Rom Under Terreng

Synlig vann på fuktsperre.

Steder med saltutslag på kjelleryttervegger, etter fuktgjennomgang i veggene.

Det er foretatt fuktsøk med fuktindikator i kjeller. Ved bruk av fuktindikator ble det målt fuktvariasjoner.

Utført fuktmåling i treverk over kjellerrom, ble registrert høyt fuktinnhold i plate/treverk.

Tiltak: Etablere ventilasjon og drenering når snøen blir borte.

**Kostnadsestimat: 50 000 - 100 000**

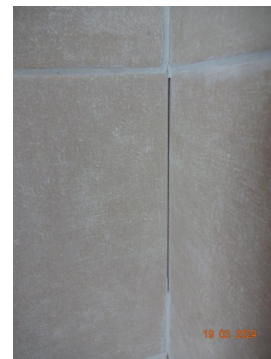
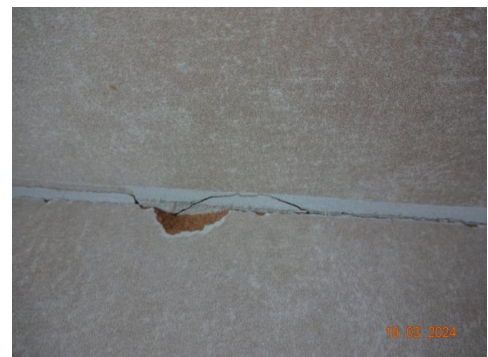
Ikke ventilert sanitærrom.  
Avskaling i flis ved vindu.  
Manglende fugemasse i flisfuger.  
Råteskader i laftet tømmer er beskrevet under yttervegger.

- Det må foretas tiltak for å lukke avviket.

**Kostnadsestimat: Under 10 000**
