# Tilstandsrapport

Boligbygg med flere boenheter

Tittutveien 19 , 1850 MYSEN

Befaringsdato: 14.01.2026

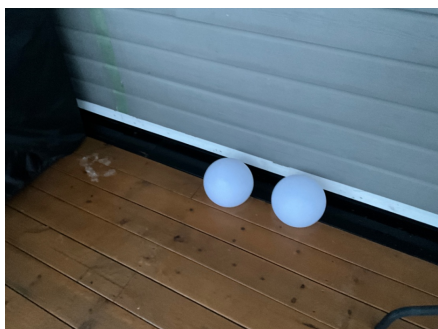
### TG 2 Veggkonstruksjon

- Det er ingen eller liten lufting i nedre kant av kledning mot grunnmur.

- Ikke tilstrekkelig med lufting mellom kledning og yttervegg. God lufting er viktig og skal drenere ned og lede ut vann som trenger gjennom regnskjermen, slippe ut eventuell fuktighet fra indre deler av veggen samt gi mulighet for at fuktighet kan tørke ut fra baksiden av regnskjermen.

- Det bør etableres tilstrekkelig lufting mellom kledning og yttervegg for å sikre at eventuell fuktighet kan tørke ut, og for å redusere risikoen for fuktskader i konstruksjonen.

- Ved utskifting av kledning bør korrekt oppbygning med lufting prioriteres, da manglende lufting kan føre til oppfukting og skade på veggkonstruksjonen over tid.

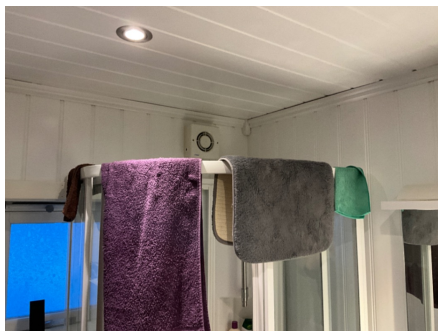
- Valgt løsning innebærer at badet ikke fungerer uten bruk av tett dusjkabinett. Dersom dusjkabinettet skal fjernes, må det gjøres tiltak, slik at veggene oppfyller kravet til membran. Om ikke, vil det kunne oppstå fuktskader.

**Kostnadsestimat: 100 000 - 200 000**

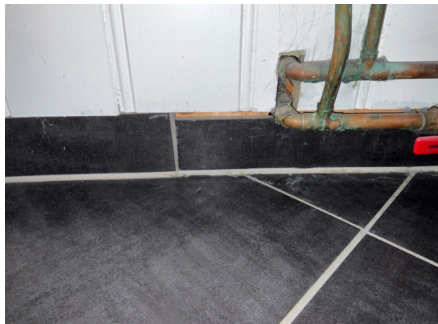
- Det er mulighet for at det kan forekomme vannlekkasje på våtrommet hvor vann ikke vil gå til sluk.
- Det er påvist at høydeforskjell fra topp slukrist til gulv/synlig topp membran ved dørterskel er mindre enn 25 mm.
- Det er påvist avvik i fallforhold til sluk i forhold til krav i forskrift på byggetidspunktet.

- Takstmannen har foretatt kontroll av fallforhold på våtrommet ved hjelp av en punkt laser. Målt ca. 14 mm fra ferdig overflate gulv ved dør til overkant sluk. Gulvet er stedvis flatt. Eventuelt lekkasjvann/vannsløl vil ikke ledes mot sluk fra alle deler av rommet.

Tettesjiktet bør utbedres for å sikre tilstrekkelig beskyttelse mot fukt.

Manglende eller utilstrekkelig tettesjikt medfører økt risiko for lekkasjer og fuktskader i tilstøtende konstruksjoner.

Kostnadsestimat: 100 000 - 200 000

- Våtrommet kan fungere som det er, men utbedring er nødvendig for å lukke avviket. Det anbefales å rette opp fall mot sluk. Ved lekkasjer kan sluket ha begrenset kapasitet, noe som kan føre til vannskader i tilstøtende rom.

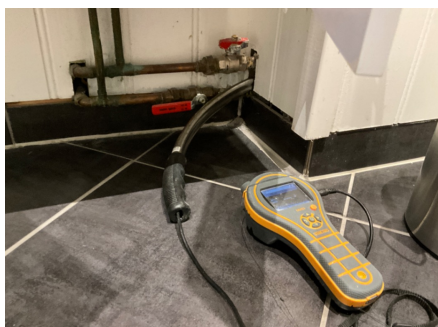
- Det er ikke påvist tilfredsstillende løsning for å synliggjøre lekkasje fra innebygget sisterner.

- Ingen dreusspalte fra sisternekasse er etablert. Det skal være en liten åpning slik at eventuelt lekkasjevann skal kunne synliggjøres her. Eventuelt burde det vært montert lekkasjestopper.

- Det bør etableres en løsning for å synliggjøre lekkasjevann under det vegghengte toalettet, slik at lekkasjer raskt kan oppdages. Uten tiltak kan lekkasjevann forbli uoppdaget, noe som kan føre til skjulte fuktskader og økte reparasjonskostnader over tid.

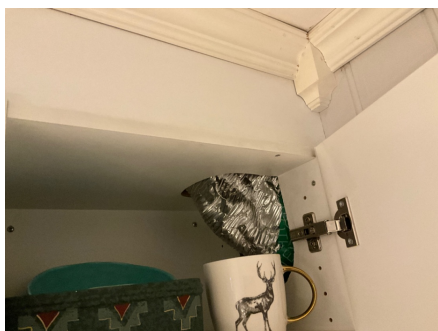
## TG 2 Avtrekk

- Det er avvik:
- Påvist skader på ventilasjonskanal til ventilator ved yttervegg.

- Tiltak:
- Skader på kanal kan føre til redusert effekt samt luftlekkasjer. Konsekvensen er at matos og fukt ikke effektivt fjernes, noe som kan føre til dårligere luftkvalitet og økt risiko for fuktskader over tid.

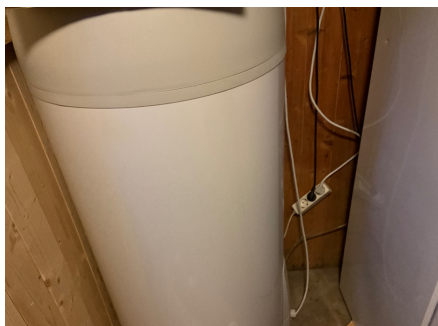
## TG 2 Vannledninger

- Det er ikke påvist tilfredsstillende avrenning eller annen kompenserende løsning for eventuell lekkasje fra varmtvannstanken, noe som kan medføre at vann ikke blir riktig håndtert ved lekkasje.

- Rørene fungerer som forventet i dag, men på grunn av alder er det økt risiko for lekkasjer eller skader.
- Regelmessig inspeksjon og vurdering av utskifting bør gjennomføres for å unngå plutselige vannskader og følgekostnader.

- Det bør etableres tilfredsstillende avrenning fra varmtvannstanken, for eksempel ved montering av lekkasjesikring eller avløp til sluk. Uten slik løsning kan lekkasje føre til vannskader på gulv, konstruksjoner og tilgrensende rom.
