# Tilstandsrapport

Fritidsbolig

Stadsvikveien 5, 7748 SETER

Befaringsdato: 14.08.2025

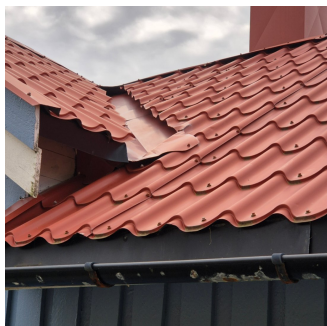
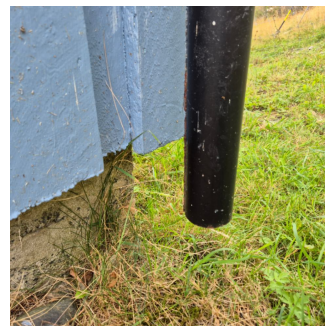
## TG 3 Veggkonstruksjon

Det er registrert økende vær- og aldersslitasje. Enkelte påkjente kledningsbord og vindskier. Mangelfull luftespalte og smådyrsperre bak kledning.

Kledning er stedvis avsluttet lavt mot terreng. Dette medfører økt risiko for fuktopptrekk og påfølgende skader.

Omrammingsbord er stedvis satt helt ned på beslag, dette er en skadeutsatt løsning med fare for fuktopptrekk og påfølgende råteskader.

TG3 er satt med hensyn til registrering av råteskader i bunnsvill ved kjøkken, jfr. pkt. Etasjeskille. Enkelte spor etter aktivitet av skadedyr i tømmerkonstruksjon.

Nærmere undersøkelser anbefales. Lokale utbedringer og vedlikeholdstiltak. Råteskadet trevirke må utskiftes.

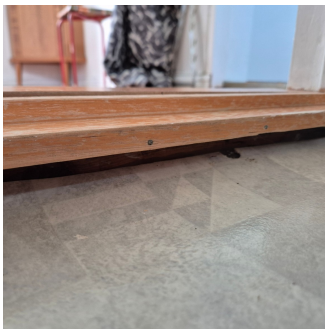
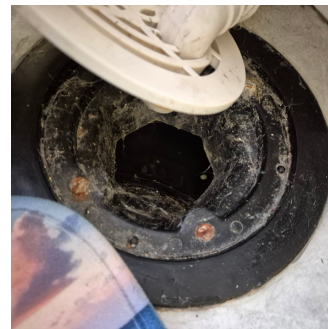
## 1. ETASJE > BAD

Det er etablert åpne rørføringer på vegg. Inegn unormale fuktutslag registrert ved kapasitiv måling på overflater.
