# Tilstandsrapport

Tomannsbolig

Høgatun 17 A, 5260 INDRE ARNA

Oppdragsnr.: 15943-2220

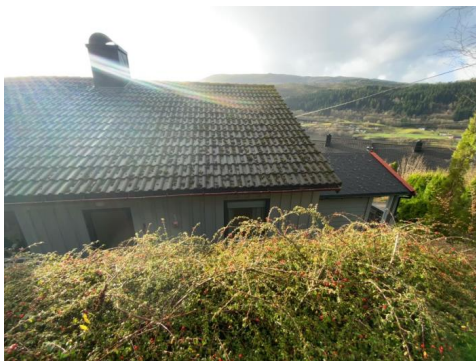
### Taktekking

- Mer enn halvparten av forventet brukstid er passert på taktekkingen.
- Mer enn halvparten av forventet brukstid er passert på undertak.

Slitt taktekking og en del mose på taket.

Tilstandsgrad 2 er valgt på grunn av mose og at over halvparten av forventet levetid mest sannsynlig er oppbrukt.

- Overvåk tilstanden jevnlig. For å få tilstandsgrad 0 eller 1 må tekkingen skiftes ut, men tidspunktet for når dette er nødvendig er vanskelig å si noe om.

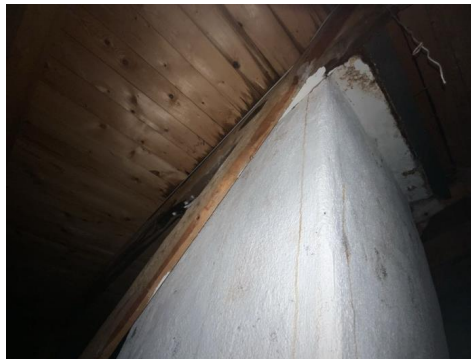
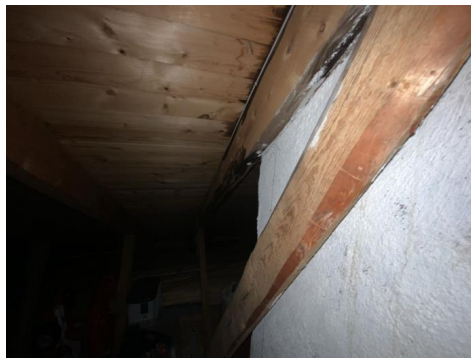
### Takkonstruksjon/Loft

- Det er begrenset/dårlig ventilering av takkonstruksjonen.

Isolasjonen er enkelte steder presset ut mot sutak.

Fuktmerker i sperr og sutak rundt skorstein.

Det ble ikke registrert fukt i sperr eller sutak. Mest sannsynlig er fuktmerkene fra før skorstein ble innkledd over tak.

- Lokal utbedring bør utføres.

Det bør etableres klaring mellom isolasjon og sutaksbord.

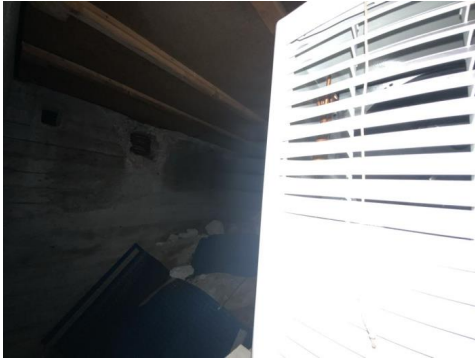
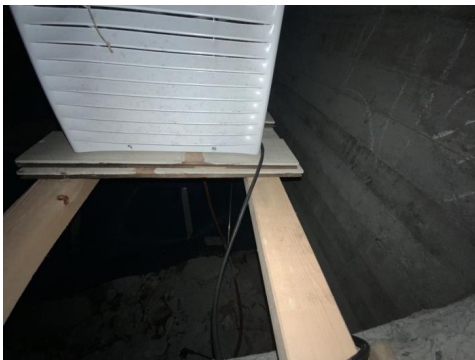
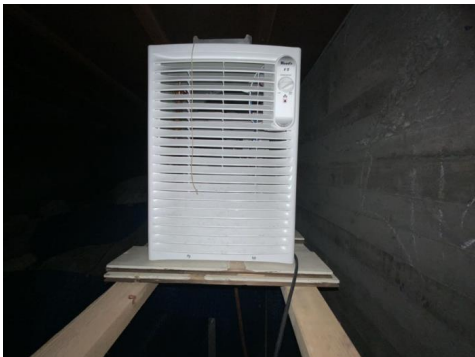
## ! TG 2 Krypkjeller

Synlig fukt på fjell.

Krypkjellere under trebjelkelag er en risikokonstruksjon.

Det er montert avfukter i krypkjeller. Denne må kontrolleres regelmessig.

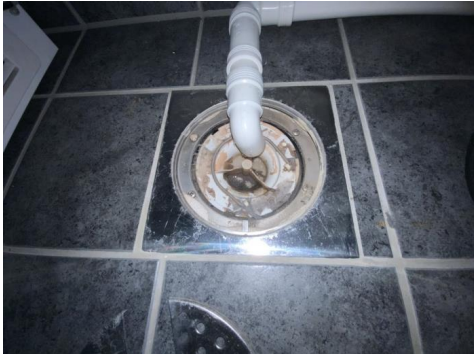
- Det er påvist at høydeforskjell fra topp slukrist til gulv/synlig topp membran ved dørterskel er mindre enn 25 mm.
- Det er påvist avvik i fallforhold til sluk i forhold til krav i forskrift på byggetidspunktet.

Det er ikke behov for tiltak. Våtrommet fungerer med dette avviket.

Klemring og membran er synlig i plastsluk.

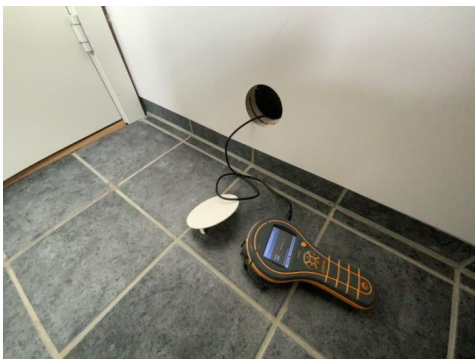
Det er ikke registrert lekkasjer. Mer enn halvparten av forventet brukstid er oppbrukt for kobberrørene.
