Tilstandsrapport

📍 Hans Nordahls gate 66 , 0485 OSLO

Befaringsdato: 21.04.2026

Rapportdato: 22.04.2026

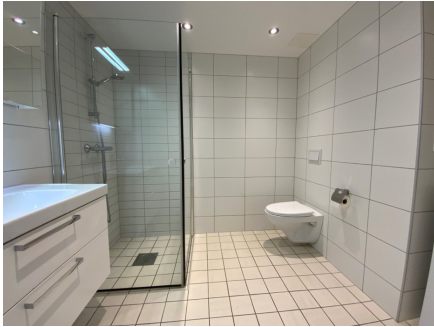
3. ETASJE > BAD

Det ble ikke observert tegn til fuktskader eller andre synlige avvik ved befaringsstidspunktet.

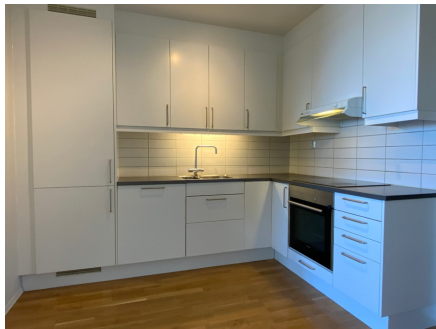
3. ETASJE > STUE/KJØKKEN

Noen merker/hakk i et par av frontene.

Dette er av estetisk art og påvirker ikke bygningsdelenes funksjon.
