# Tilstandsrapport

📍 Wilhelms gate 1, 0168 OSLO

# gnr. 217, bnr. 478, snr. 29

Oppdragsnr.: 22486-1030

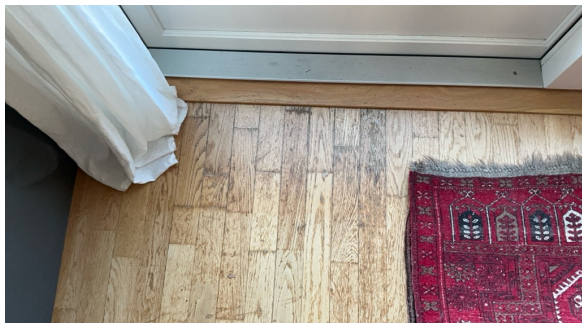
Det er registrert slitasje på gulv i gang, stue og kjøkken i form av riper, hakk og sår, særlig ved balkongdør. Det er også registrert knirk i gulv ved døren ut til terrasse. Øvrige overflater fremstår med normal aldersmessig slitasje uten vesentlige avvik.

På bakgrunn av observerte slitasjeskader og lokal knirk vurderes overflatene samlet til tilstandsgrad 2

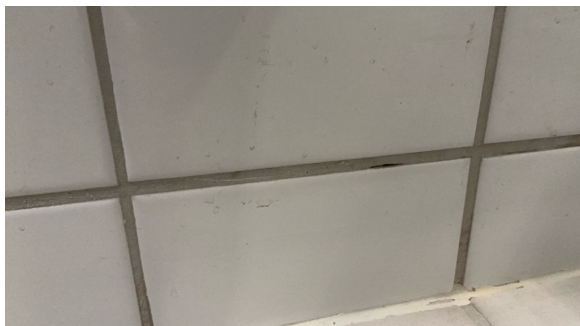
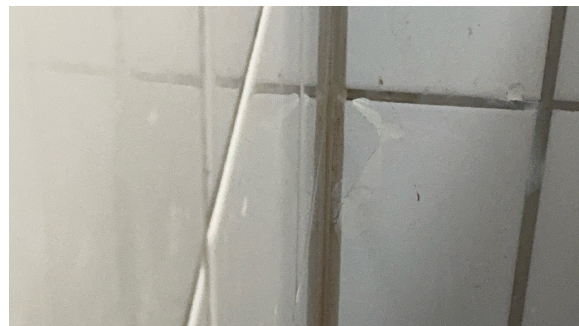
Det er registrert gulning av silikonfug i hjørne ved vask, samt enkelte sprekker i mørtelfuger. Silikonfugen har stedvis sluppet fra underlaget. Det er registrert sprukket flis ved siden av servant og sprekk i flis over servant.

På grunn av registrerte skader i fuger og fliser vurderes vegger og himling samlet til tilstandsgrad 2

- Overflater må rengjøres.
