# Tilstandsrapport

Enebolig

Stølsmyrvegen 3, 5542 KARMSUND

Befaringsdato: 06.10.2025

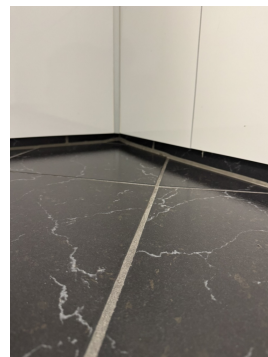
- Dersom våtromsplatene ikke er montert fagmessig, kan dette medføre utettheter som øker risikoen for fuktinntrengning bak platene. Over tid kan dette føre til oppfukning av tilstøtende konstruksjoner, noe som kan resultere i råteskader, muggvekst og eventuelle lekkasjer.

Det bør monteres veggvinkel i nedre del av baderomsplatene i henhold til monteringsinstruksen, for å sikre korrekt utførelse og redusere risikoen for fuktskader i konstruksjonen. Manglende veggvinkel kan føre til at fukt trenger inn bak platene, noe som kan medføre skade på underliggende materialer.

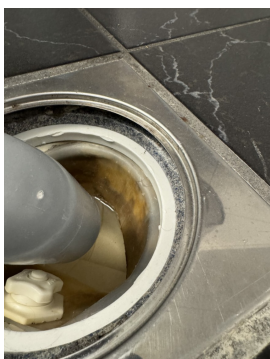
- Det må gjøres nærmere undersøkelser.
- Det er viktig å merke seg at levetiden til en membran varierer basert på kvalitet, installasjon og bruk. Eldre membraner kan bli sprø og sprekke opp, noe som fører til at de mister sin vanntettende funksjon. Dette kan resultere i vannlekkasjer gjennom vegger og gulv og fuktskader.

Gulvbelegg og sluk har passert mer enn halvparten av forventet brukstid, og det anbefales å vurdere utskifting for å unngå økt risiko for lekkasjer og fuktskader i konstruksjonen.

Manglende dokumentasjon og høy alder på komponentene medfører usikkerhet om tilstanden, noe som kan føre til skjulte skader og kostbare utbedringer dersom lekkasjer oppstår.

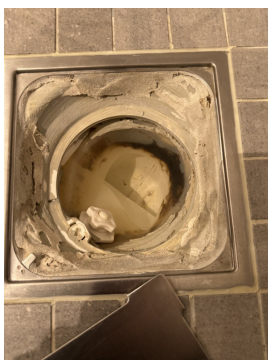
Manglende dokumentasjon medfører usikkerhet om utførelsens kvalitet, noe som kan innebære økt risiko for lekkasjer og følgeskader på bygningskonstruksjonen.

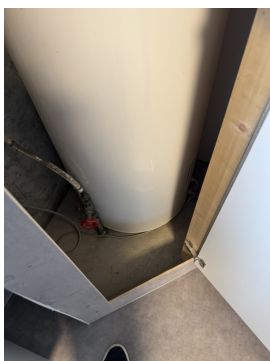
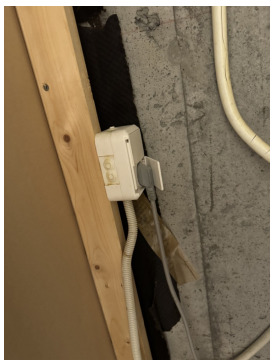
- Det er ikke behov for utbedringstiltak siden tanken fungerer i dag, men ut ifra alder kan skader plutselig oppstå på eldre tanker.
- Det bør etableres tilfredsstillende avrenning eller lekkasjesikring ved varmtvannstank.

Det bør etableres tilfredsstillende avrenning eller lekkasjesikring ved varmtvannstank for å redusere risikoen for vannskader ved eventuell lekkasje.

På grunn av berederens alder bør det vurderes utskifting, da risikoen for plutselige skader og lekkasjer øker med årene.
