Tilstandsrapport

Fritidsbolig

Skreddarvegen 14 , 4110 FORSAND

Oppdragsnr.: 22172-1048

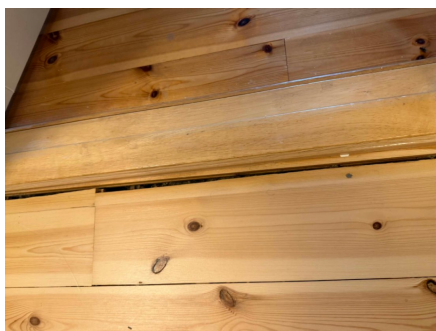
Det registreres stedvis slittasje / bruksmerker i overfaleter, spesielt i gulv og manglende overgangslister.

Anbefaler å montere manglende overgangslister.

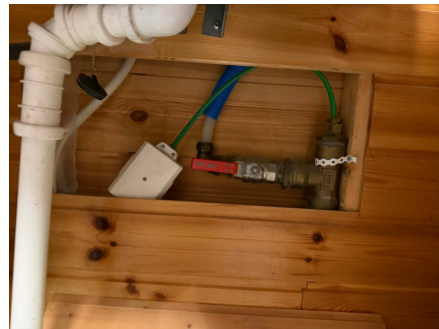
- Våtrommet må oppgraderes for å tåle normal bruk etter dagens krav.

Bad med fliser på gulv, panel på vegger og panel plater i tak. Servant, toalett, dusjkabinett, varmtvannsbereder, utslagsvask, hovedstoppekran, vannfordelerskap og opplegg til vaskemaskin.

TG-3 pga. Ikke tilfredstillende fall til sluk, manglende flisefuger v/ sluk, ikke tilfredstillende tettesikt i våtsoner på vegger, vinduer plassert i våtsone, åpent i vegg v/hovedstoppekran og manglende mekanisk avtrekk.

I følge eier har badet ikke vesentlige skader etter 24 års bruk. Men tiltandsgrad er gitt iht. NS3600.

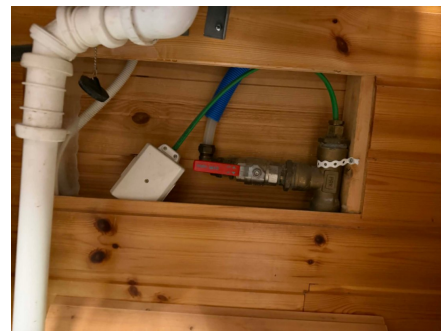
Det registreres manglende isolasjon på vannrør i krypkjeller, hull i front på vannfordelerskap, ved en evt. lekkasje vil vann renne ut på panel, manglende kursfortegnelse på vannrør og hovedstoppekran er plassert inni vegg.

Anbefaler å isolere vannrør under hytta, ved oppgradering av bad anbefales det å utbedre løsning for vannfordelerskap, hovedstoppekran og etablere kursfortegnelse på vannrør.
