# Tilstandsrapport

Fritidsbolig

Tøreggveien 111 , 2460 OSEN

Befaringsdato: 02.03.2026

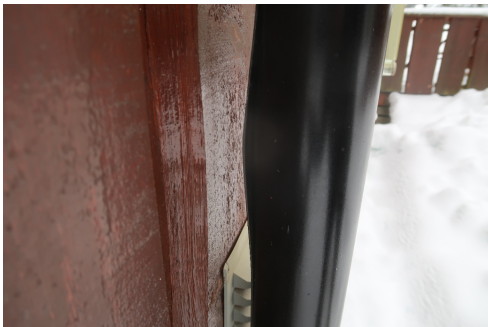
Nedløpsrør har deformasjoner/ er frostsprengt.  
Yttertaket har ikke noe montert takstige.

Skader på nedløpsrør er forenelig med påkjenninger fra frost.  
Manglende takstige/ adkomst til skorstein er et avvik fra dagens krav i teknisk forskrift og arbeidsmiljølovens forskrift.

Frostsprengt nedløpsrør kan føre til at vann blir ledet inn mot ytterveggen.  
Manglende takstige øker risikoen for at brannforebygger ikke kan utføre nødvendig vedlikehold på skorstein.

Frostsprengt nedløpsrør mot nordvest

Det anbefales at nedløpsrør utbedres i samsvar med anbefalinger fra fagperson.  
Takstige anbefales montert.

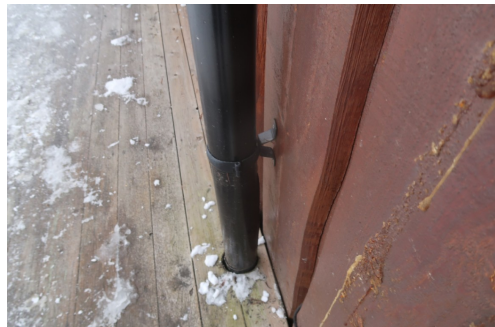
Frostsprengt nedløpsrør mot sørvest

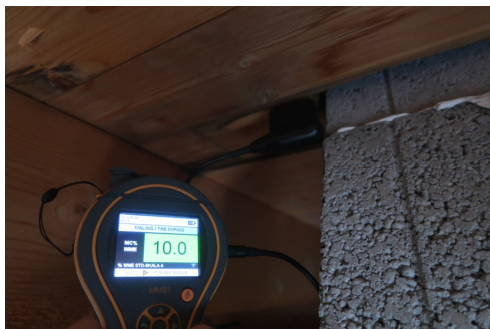
Fra loftsluke ble det påvist fuktskjolder rundt gjennomføring av skorstein. Det kunne ikke påvises skadelig fukt på befaringsdagen.

Fuktskjolder på kaldloft er forenelig med pågående eller tidligere lekkasje via yttertak.

Fuktmåling ved fuktskjolder ved skorstein.  
Ikke skadelig fukt på befaringsdagen

Det anbefales nærmere undersøkelser av fagperson, når yttertaket er fritt for snø. Dette for å avklare årsak til fuktskjolder ved gjennomføring av skorstein.

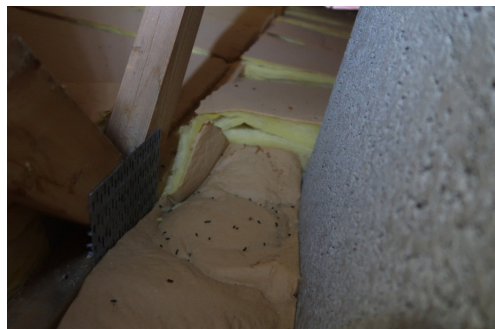
Aktivitet av mus kan føre til skader på isolasjon, elektriske ledninger, eiendeler, og lage irriterende lyder.

Mus på kaldloftet kan medføre utgifter til skadedyrkontroll, reparasjoner og hygienetiltak.

Museekskrementer på kaldloftet

Det anbefales at det kontaktes en skadedyrbekjemper for ytterligere vurdering og vurdering av tiltak.

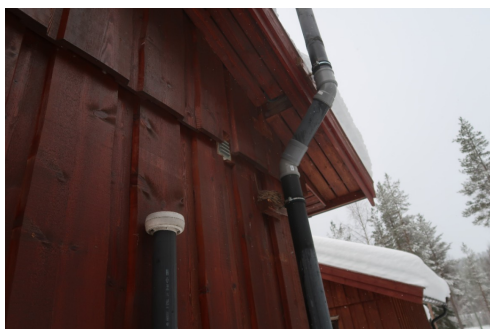
Hull etter tidligere gjennomføring av lufting fra forbrenningstoalett

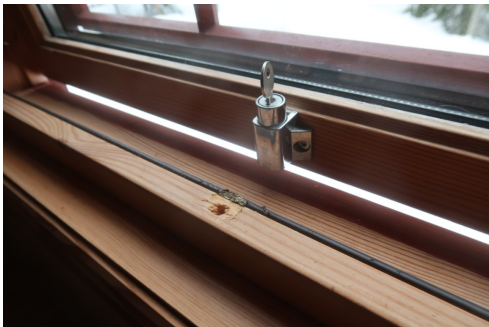
Vinduer i stue/ kjøkken og vindu på soverom mot nordøst har justeringsbehov.  
Vindu på soverom mot nordøst har lokal skade i vinduskarm.

Justeringsbehov øker risikoen for at slitasjeskader skal oppstå.

Lokal skade i vinduskarm på soverom mot nordøst.

Vinduer bør justeres, og lokal skade i vinduskarm på soverom mot nordøst bør utbedres.

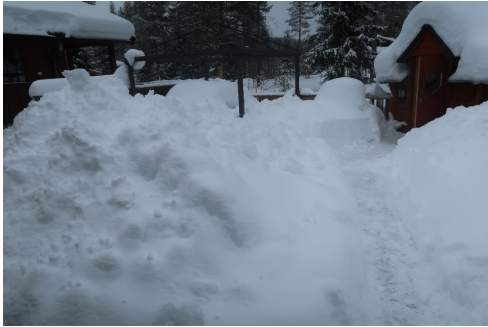
Det kan være avvik ved terrassen som ikke ble påvist og avdekket på befaringsdagen grunnet snøforholdene.

Bilde viser snødekket terrasse

Terrassen anbefales ytterligere kontrollert av fagperson, da snøforholdene gjør dette mulig.

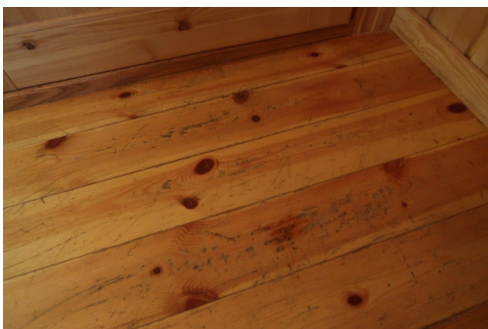
På gulv vil det som regel være diverse slitasje, og noe misfarge/ riper og lignende hvor møblement har vært plassert. Dette er normalt i en fraflyttet boenhet, og slike mindre "avvik" er å anse som normalt.

Bilde viser eksempel på slitasje på gulvoverflate

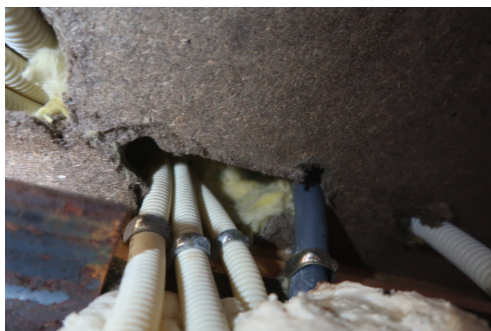
De fleste platene under bjelkelaget er montert med feil side ned mot krypekjeller.  
Gjennomføringer av rør og sammenføyninger av plater er ikke tette.  
Plater under bjelkelag ved entré og bad er ikke tilfredsstillende fastmontert.  
Enkelte plater har lokale skader og utettheter.  
I utlektet vegg under entré og bad, ble det påvist skadelig høye fuktverdier bak veggkledning.  
På befaringsdagen ble det påvist museekskremitter og døde mus i krypekjelleren.

Monteringen av plater under bjelkelag samsvarer ikke med dagens krav og monteringsanvisninger.  
Utettheter i bjelkelag samsvarer ikke med dagens krav til tetthet og fuktsikring.  
Høye fuktverdier i utlektet vegg under entré og bad er forenelig med fuktpåkjenning fra terreng.  
Mus i krypekjeller kommer inn via utettheter i konstruksjonen.

Feilmontering av plater gir økt risiko for at platene ikke ivaretar sin funksjon tilstrekkelig.  
Utettheter i bjelkelag øker risikoen for redusert varmeisolasjon og trekk, samt mulig adkomst for skadedyr.  
Løse plater har økt risiko for at de kan løsne og falle ned på bakken, og har økt risiko for adkomst for skadedyr.  
Vedvarende høye fuktverdier i utlektet vegg kan utvikle seg til råteskader over tid.  
Aktivitet av mus kan føre til skader på isolasjon, elektriske ledninger, eiendeler, og lage irriterende lyder.

Bilde viser utettheter ved gjennomføringer i plater

Det anbefales at krypekjeller kontrolleres av fagperson. Dette for å avklare årsak, omfang og behov for utbedring.  
Det anbefales at konstruksjonen på vegg under entré og bad åpnes lokalt for å kontrollere omfanget av påvist fukt og vurdere eventuelt behov for utskifting av berørte bygningsdeler.  
Det anbefales at det kontaktes en skadedyrbekjemper for ytterligere vurdering og vurdering av tiltak.

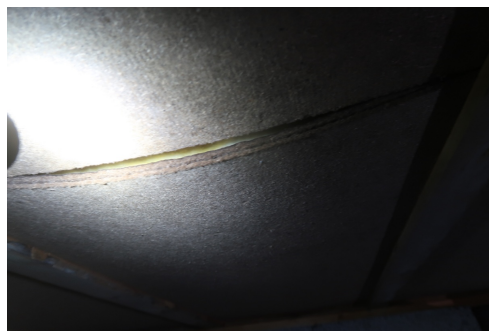
Bilde viser utettheter og synlig isolasjon

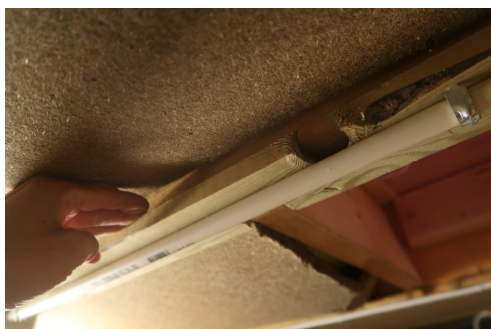
Bilde viser løse plater under entré og bad

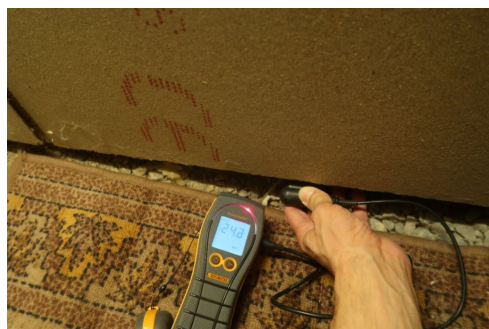
Feilmonterte plater og utettheter kan medføre behov for utbedring/ utskifting.  
Høye fuktverdier i utlektet vegg kan medføre behov for utskifting av berørte bygningsdeler.  
Mus i krypekjeller kan medføre utgifter til skadedyrkontroll, reparasjoner og hygienetiltak.

Bilde viser fuktmåling i nedkant av utlektet vegg under entré og bad.

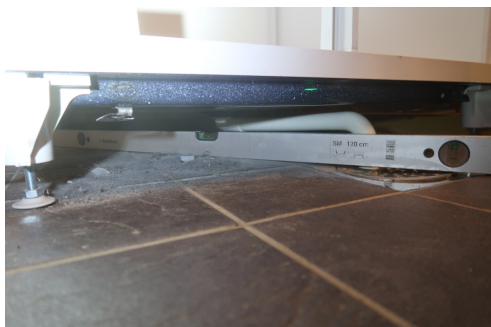
Manglende fall mot sluk øker risikoen for at skader kan oppstå i konstruksjonen ved en lekkasje, og at forbruksvann fra dusj ikke blir ført til sluk.  
Løst underlag under fliser øker risikoen for at fliser skal løsne og sprekke.

Lekkasjevann fra toalett, vask eller varmtvannsbereder ledes ikke nødvendigvis effektivt til sluk  
Løst underlag kan medføre behov for utbedring for å sikre bygningsdelens funksjon og videre bruk.

Bilde viser kontroll av fall mot sluk under dusjkabinett. Gulvet er tilnærmet flatt

Det anbefales at fallforhold utbedres, eller at badet lekkasjesikret på annen måte i samsvar med anbefalinger fra fagperson.  
Utbedring av underlag under fliser medfører at fliser må monteres på nytt.

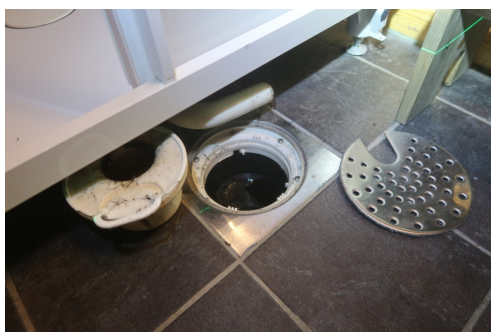
Utførelsen samsvarer ikke med dagens eller datidens krav til fuktsikring.  
Alle bygningsdeler har en forventet levetid, og forventet levetid på en eventuell membran/ tettesjiktet er snart utløpt.

Manglende membran på vegg og i overgang mellom gulv og vegg, øker faren for at fuktskader kan oppstå om vegger og gulv utsettes for fukt.  
Kort gjenværende forventet levetid på en eventuell membranløsning/ tettesjikt under fliser, øker risikoen for at fuktskader i tilstøtende konstruksjoner kan oppstå.

Bilde viser plassering av sluk

Kostnadsestimat omfatter ombygging av badet med tettesjikt på vegger og gulv.

**Kostnadsestimat: 200 000 - 500 000**

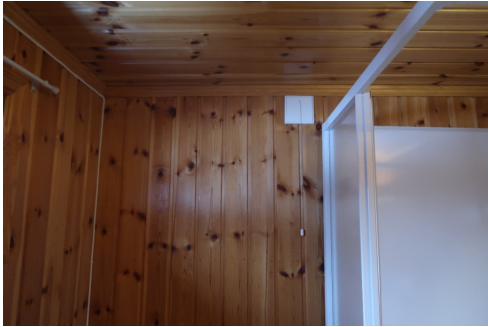
Manglende mekanisk avtrekk, og ikke tilfredsstillende tilluft til badet øker risikoen for unødvendig fuktpåkjenning på rommet.

Forholdet kan medføre at badet kan få et dårlig og fuktig inneklima.

Bilde viser veggventil

Det anbefales at det etableres mekanisk avtrekk fra badet og tilfredsstillende mulighet for tilluft, i samsvar med anbefalinger fra fagperson.

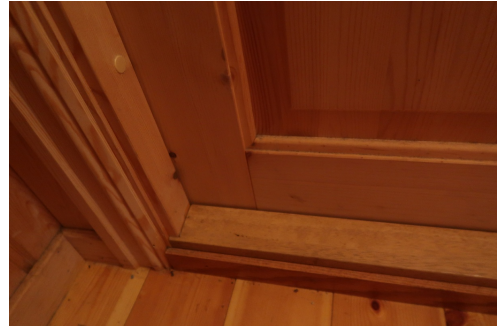
Bilde viser manglende spalte under innerdør for tilluft til badet

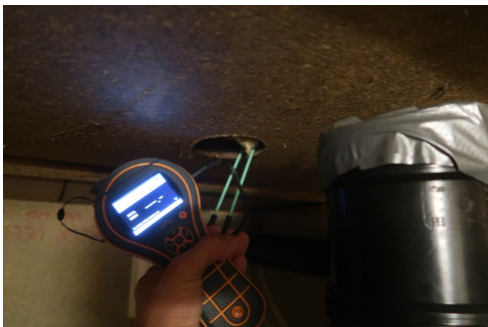
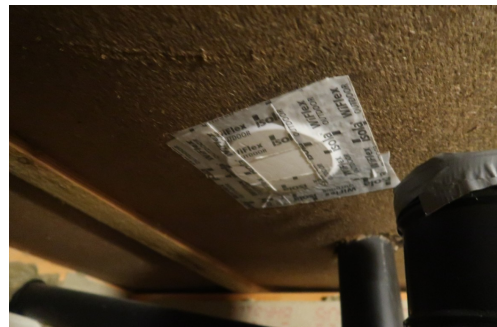
Hulltaking er foretatt uten å påvise unormale forhold. Hulltaking er foretatt fra krypekjeller.

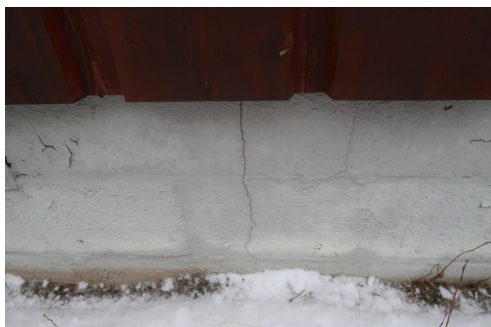
Ringmuren har sprekkdannelse.

Sprekkdannelse i grunnmur har karakter som er forenelig med bevegelser i grunn.

Videre bevegelser kan føre til økt sprekkdannelse og påvirkning av konstruksjonens stabilitet

Sprekk i grunnmur mot nord

Det anbefales at grunnarbeidet kontrolleres ytterligere av fagperson. Dette for å avklare årsak, omfang og behov for utbedring.

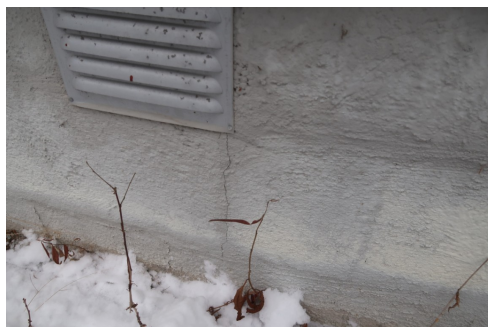
Riss i grunnmur mot nord
