# Tilstandsrapport

Enebolig

Togstadvegen 77, 2100 SKARNES

Befaringsdato: 11.11.2024

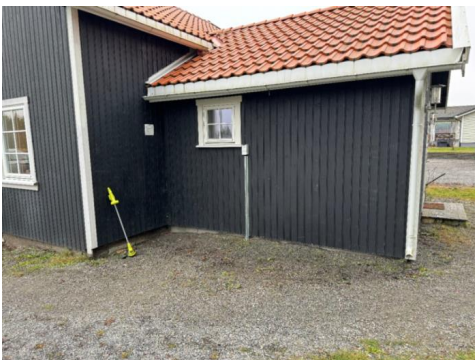
Tilbygg fra 2019 og resterende del av takflater mangler snøfangere.

- Det må monteres snøfangere for å oppfylle byggeårets krav.
- Det bør lages system for bortledning av vann fra taknedløp ved grunnmur.

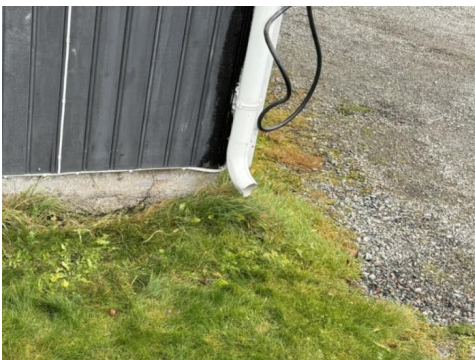
Takrennenedløp kun med utkast.

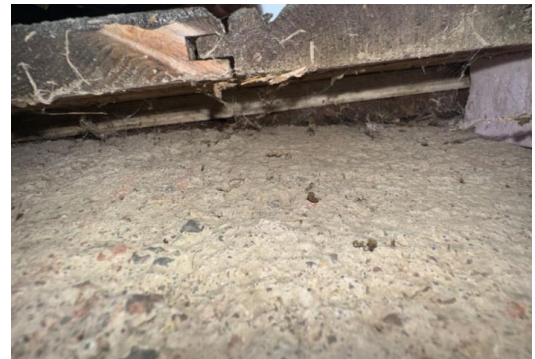
Liten/ingen luftning bak kledning

- Det bør foretas tiltak for å bedre lufting av kledningen.

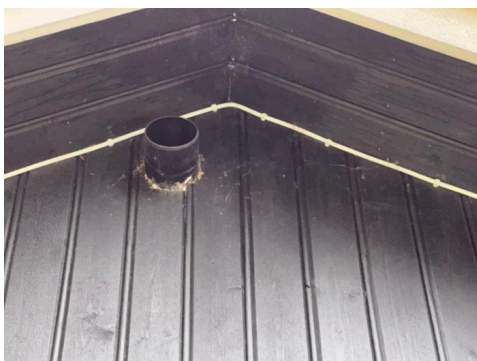
Utsykkende sannsynlig lufterør i gavlspiss

- Det må gjennomføres ytterligere undersøkelser.
- Innhent dokumentasjon, om mulig.

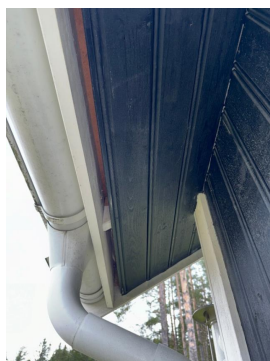
Luftespalte i gesimskasse

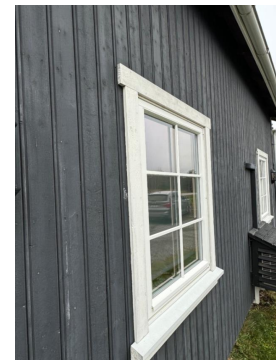
- Det er påvist avvik rundt innsetningsdetaljer.

Løsningen på omramming tett på vannbrett medfører økt fare for råteskader.

Vinduer med kun vannbrett under

Vannbrett over vinduer bør etableres for å hindre fuktinntregning, fukt og råtekader.

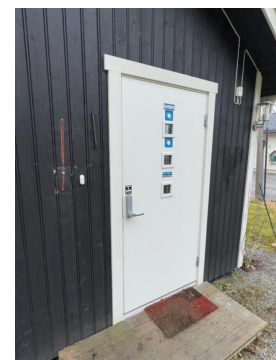
- Det er påvist avvik rundt innsetningsdetaljer.

Manglende vannbrett over dør

Vannbrett over dør bør etableres for å hindre fuktinntregning. Dørlås bør festes.

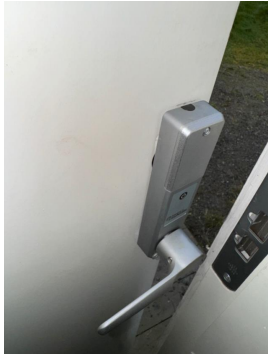
Løs elektronisk dørlås

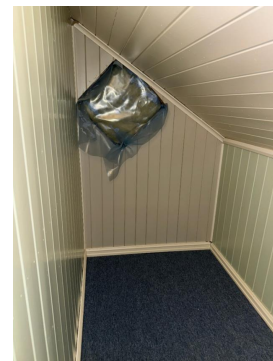
Hull etter tidligere vindu.

- Overflater må utbedres eller skiftes.

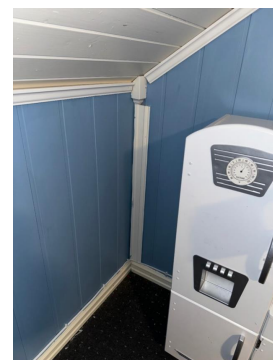
Ufagmessige avslutninger på innvendig platekledning og belistning.

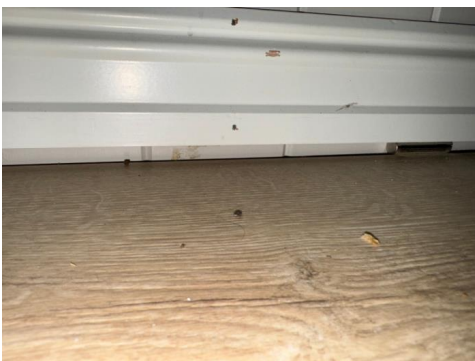
Det er påvist store sprekker mellom gulv og gulvlist i 1. etg.

Større glipper mellom gulv og gulvlister i spisestue og stue.

Avstiving av etasjeskille mellom etasjene må påregnes ved oppretting. Sprekker mellom gulv og gulvlister bør tettes ved enten flytte eksisterende lister evt. ny vaskelist på ytterside.

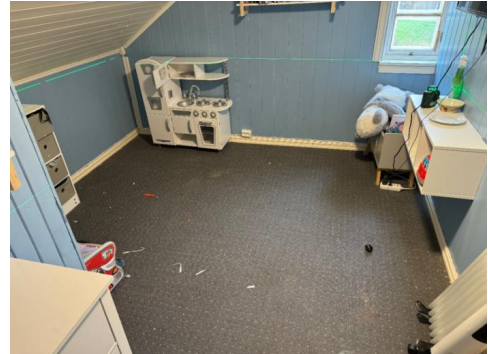
- Målt høydeforskjell på over 20 mm innenfor en lengde på 2 meter. Tilstandsgrad 3 gis med bakgrunn i standardens krav til godkjente måleavvik.
- Målt høydeforskjell på over 30 mm gjennom hele rommet. Tilstandsgrad 3 gis med bakgrunn i standardens krav til godkjente måleavvik.

Målt ca 60 mm høydeforskjell på gulv fra vindu mot hjørnet i venstre kant av bildet.

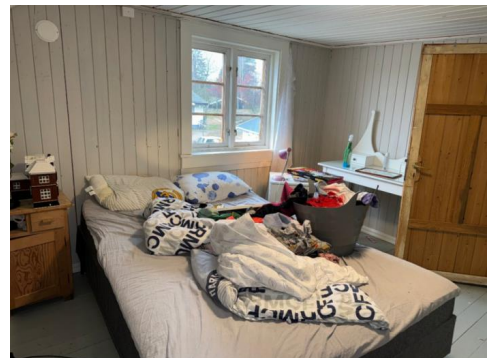
Det er målt 55mm høydeforskjell over hele rommet på hovedsoverom.

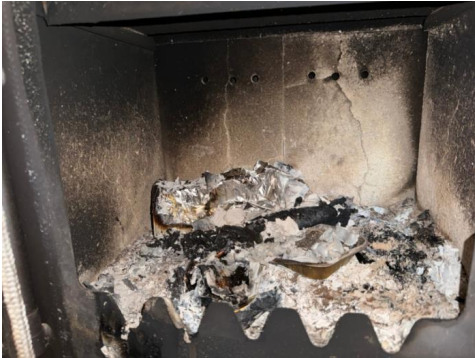
- Ildfast stein har sprekker.

Sprukken ildfast stein i vedovn.

- Ildfast stein bør skiftes ut/repareres.

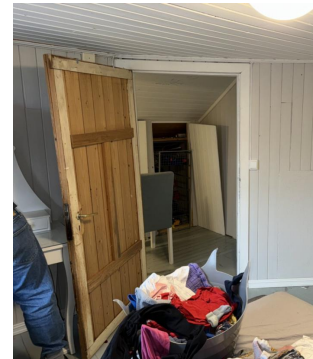
- Det er påvist avvik som tilsier at det bør foretas tiltak på enkelte dører.
- Enkelte av innvendige dører har en del slitasje.

Eksempel på dør 2.etg.

Det bør påregnes utskiftning av dører i 2.etg. og justering av dør til bad.

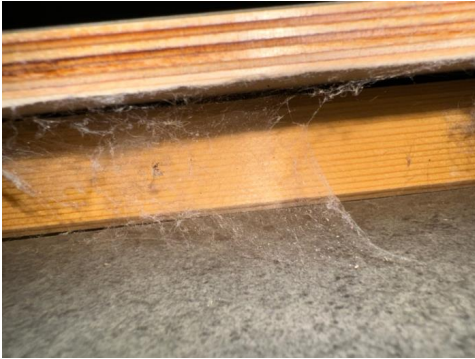
Vegg mot kjøkken er lektet ut, åpent treverk i underkant av baderomsplatene, det er ikke tilslutning mellom gulvmembran og veggmembran på denne vegg.

- Det må foretas lokal utbedring.

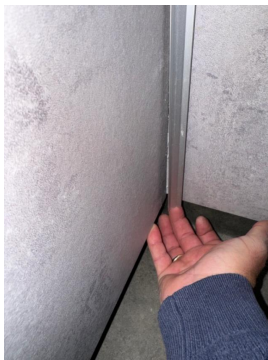
Løs hjørnelist

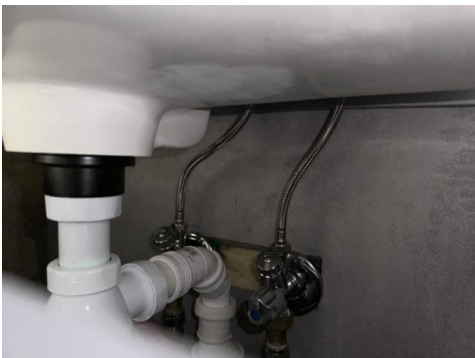
Hull i våtromsplate under servant (utett våtsone)

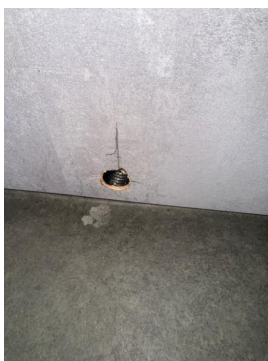
Drensrør fra vannfordelingskap stopper midt i våtromsplate.

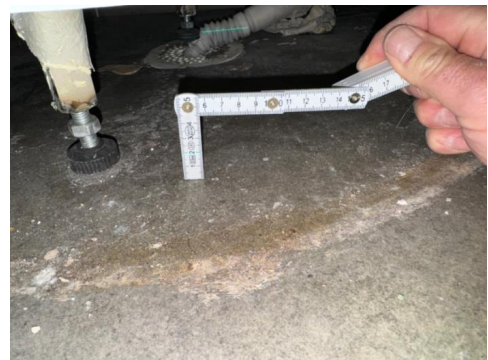
- Det er påvist avvik i fallforhold til sluk i forhold til krav i forskrift på byggetidspunktet.
- Det er påvist avvik i krav til høydeforskjell/fall-løsning på våtrommet.
- Målinger viser at det ikke er fall til sluk (motfall).

Påvist feil fall på gulv (6mm motfall) fra utsiden av dusjkabinett og mot dør, men pga. kantforhøyningen ved dørterskel vil eventuelt lekkasjevann fra utsiden av dusj ledes til sluk før det renner ut av rommet.

Målt høyde 19mm v/sokkel til dusjkabinett (høyeste punkt)

Våtrommet fungerer med dette avviket, men er langt fra optimalt. For å fjerne avviket må det foretas utbedring av fallforhold. Det må påregnes fortsatt bruk av tett dusjkabinett i rommet hvor avløp føres rett ned i sluk. Dette fjerner ikke avviket, men forhindrer store deler av fuktbelastningen overflater vil kunne få uten tett kabinett.

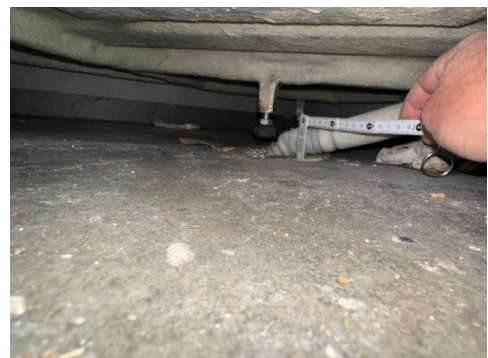
28mm topp sluk = 9mm fall mot sluk fra fremkant kabinett

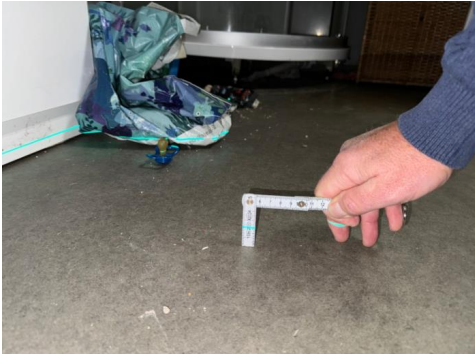
22mm midt i rommet = 3mm lavere enn fremkant kabinett

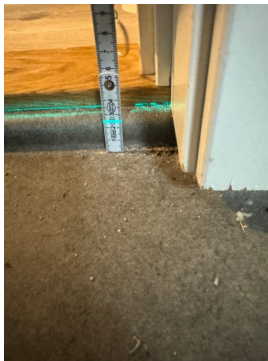
25mm ved gulv dørterskel = 6mm lavere enn fremkant kabinett.

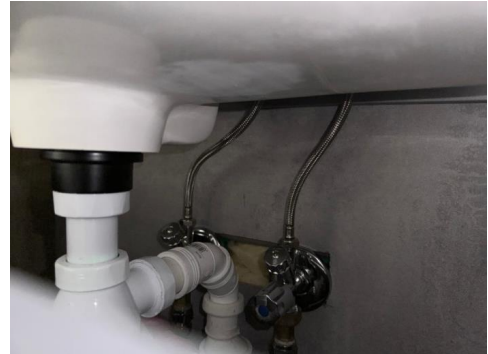
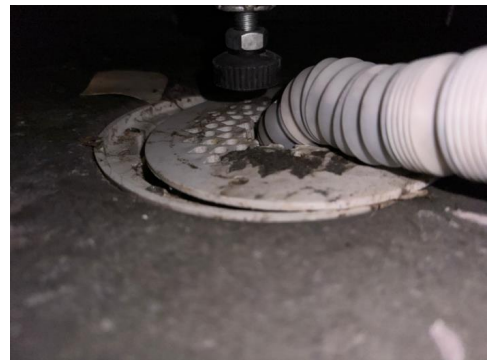
- Det er påvist mangelfull/feil utførelse rundt rørgjennomføringer e.l. som gir fare for fukt i konstruksjonen i våtsone.
- Rommet er et våtrom hvor det ved etablering var krav om "uavhengig kontroll", men det foreligger ingen dokumentasjon på at det er utført "uavhengig kontroll".
- Det er påvist utette rørgjennomføringer i våtsone.

- Det må foretas utbedring for å unngå fuktskader i konstruksjonen.
- Løsningen/utførelsen rundt rørgjennomføringer gir fare for fukt inn i konstruksjoner.
- Badet/våtsonen står foran en full oppgradering.

Dokumentasjon fra "uavhengig kontroll" bør innhentes, om mulig.

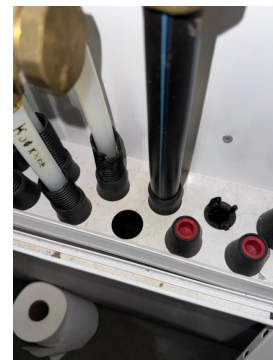
- Det er påvist at eventuelt lekkasjevann fra rør i rør system ikke ledes til sluk eller annen kompenserende løsning.

Det er hull i bunn av fordelerskap slik at evt. lekkasjevann vil renne rett ned i vegg og ikke ut på badegulv (med feil fall).

Hull i bunn av fordelerskap.

- Det bør foretas tiltak på anlegget som sikrer bedre løsning på eventuelt lekkasjevann fra rør i rør system.

Utetthet i fordelerskap må utbedres

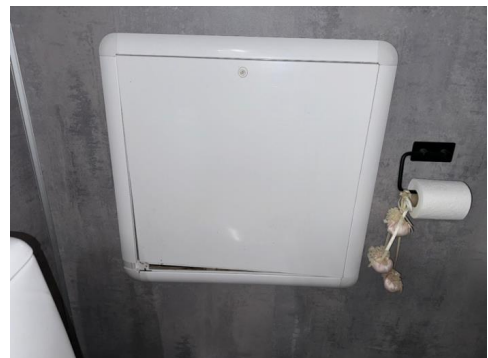
Fordelerskap har skader i front og ramme.

Skadet front på fordelerskap

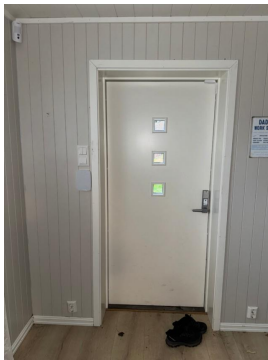
Arbeid i forbindelse med modernisering, tilbygg og bad mangler dokumentasjon/samsvarserklæring.

Tilbygg uten dokumentasjon.

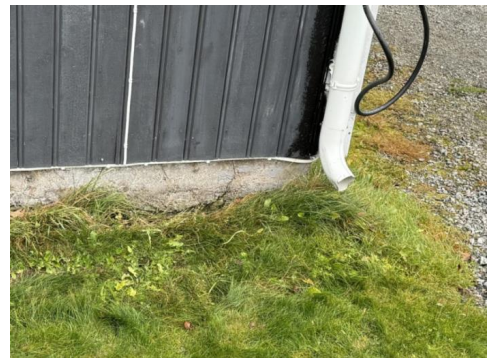
- Grunnmuren har sprekkdannelser.
- Det er registrert fritt eksponert isopor e.l.

Grunnmuren fra byggeår har stedvis noe sprekkdannelser som må sees som normalt med tanke på alder..

Sprekk i gammel grunnmur

Forsøgling av sprekker.

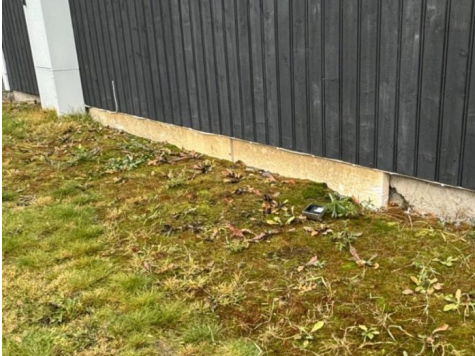
Grunnmur som ligger skjult bak isopor lar seg ikke inspisere og hvor ytterligere sprekker kan forekomme.

Grunnmur delvis forblendet med isopor.

- Synlig isolasjon må tildekkes på forsvarlig måte.
