Togstadvegen 77, 2100 SKARNES

Sjarmerende enebolig *
Flotte turområder rett utenfor døra
*** Flat og solrik tomt**

Befaringsdato: 11.11.2024

Tilstandsrapport

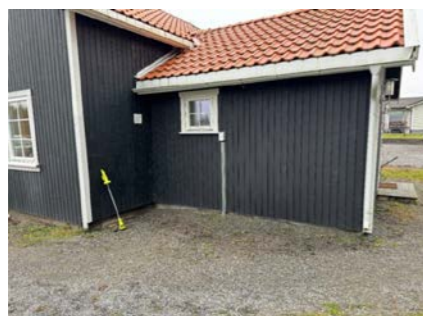
Tilbygg fra 2019 og resterende del av takflater mangler snøfangere.

- Det må monteres snøfangere for å oppfylle byggeårets krav.
- Det bør lages system for bortledning av vann fra taknedløp ved grunnmur.

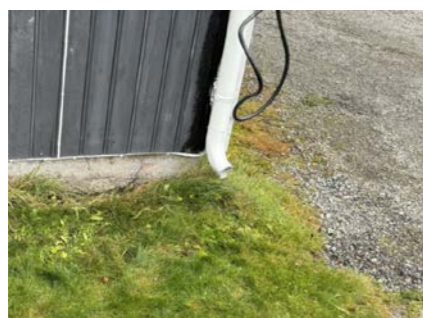
Takrennedløp kun med utkast.

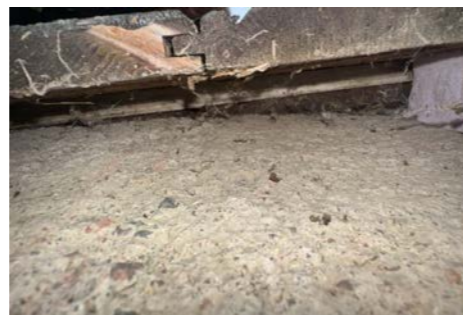
Liten/ingen luftning bak kledning

- Det bør foretas tiltak for å bedre lufting av kledningen.

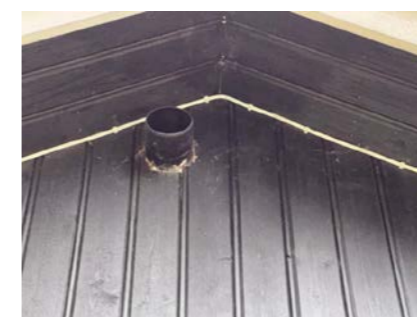
Ustikkende sannsynlig lufterør i gavlspiss

- Det må gjennomføres ytterligere undersøkelser.
- Innhent dokumentasjon, om mulig.

Etablere adkomst til loft via innvendig eller utvendig loftluke.

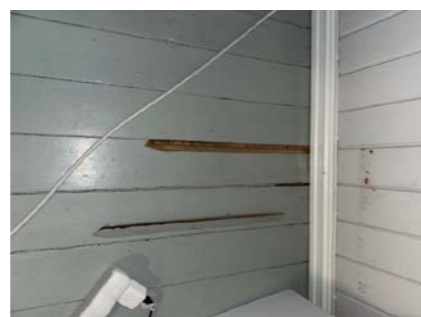
Sprekker mellom gulvbord.
Knirk i gulv og grove skjevheter på gulv.
Bjelkelag gynger mye under belastning.
Det mangler belistning.
Hull i innvendig kledning etter tidligere vindu.

Skade i gulv,

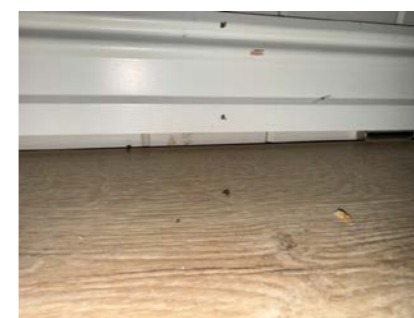
Det er påvist store sprekker mellom gulv og gulvlist i 1. etg.

Større glipper mellom gulv og gulvlist i spisestue og stue.

Avstiving av etasjeskille mellom etasjene må påregnes ved oppretting. Sprekker mellom gulv og gulvlist bør tettes ved enten flytte eksisterende lister evt. ny vaskelist på ytterside.

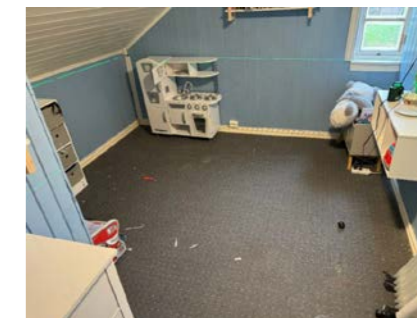
- Målt høydeforskjell på over 20 mm innenfor en lengde på 2 meter. Tilstandsgrad 3 gis med bakgrunn i standardens krav til godkjente måleavvik.
- Målt høydeforskjell på over 30 mm gjennom hele rommet. Tilstandsgrad 3 gis med bakgrunn i standardens krav til godkjente måleavvik.

Målt ca 60 mm høydeforskjell på gulv fra vindu mot hjørnet i venstre kant av bildet.

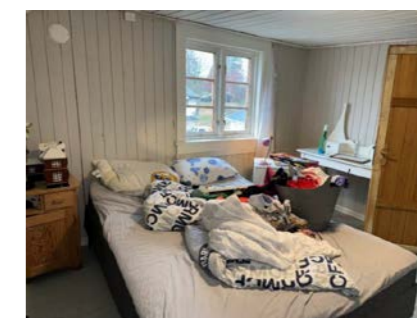
Det er målt 55mm høydeforskjell over hele rommet på hovedsoverom.

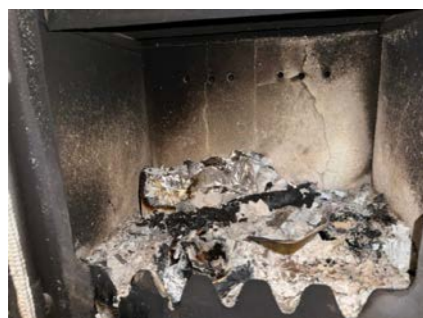
- Ildfast stein har sprekker.

Sprukken ildfast stein i vedovn.

- Ildfast stein bør skiftes ut/repares.

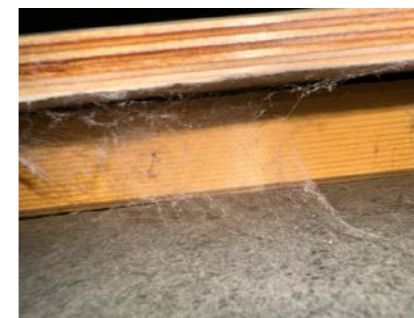
Vegg mot kjøkken er lektet ut, åpent treverk i underkant av baderomsplatene, det er ikke tilslutning mellom gulvmembran og veggmembran på denne vegg.

- Det må foretas lokal utbedring.

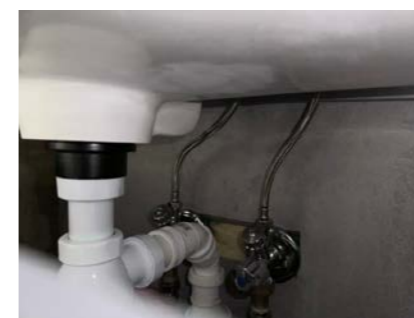
Hull i våtromsplate under servan (utett våtsone)

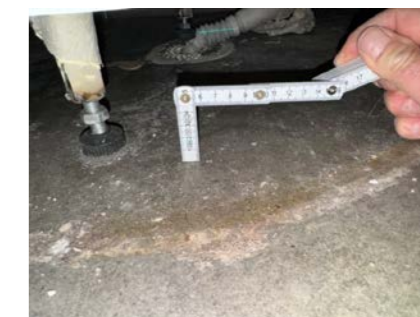
- Det er påvist avvik i fallforhold til sluk i forhold til krav i forskrift på byggetidspunktet.
- Det er påvist avvik i krav til høydeforskjell/fall-løsning på våtrommet.
- Målinger viser at det ikke er fall til sluk (motfall).

Målt høyde 19mm v/sokkel til dusjkabinett (høyeste punkt)

Våtrommet fungerer med dette avviket, men er langt fra optimalt. For å fjerne avviket må det foretas utbedring av fallforhold. Det må påregnes fortsatt bruk av tett dusjkabinett i rommet hvor avløp føres rett ned i sluk. Dette fjerner ikke avviket, men forhindrer store deler av fuktbelastningen overflater vil kunne få uten tett kabinett.

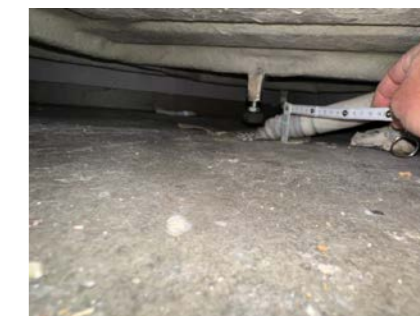
28mm topp sluk = 9mm fall mot sluk fra fremkant kabinett

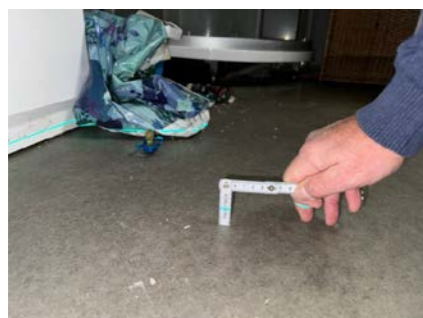
Påvist feil fall på gulv (6mm motfall) fra utsiden av dusjkabinett og mot dør, men pga. kantforhøyningen ved dørterskel vil eventuelt lekkasjevann fra utsiden av dusj ledes til sluk før det renner ut av rommet.

22mm midt i rommet = 3mm lavere enn fremkant kabinett

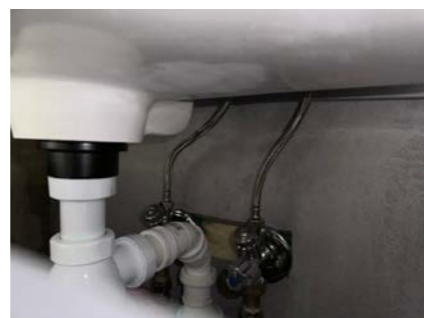
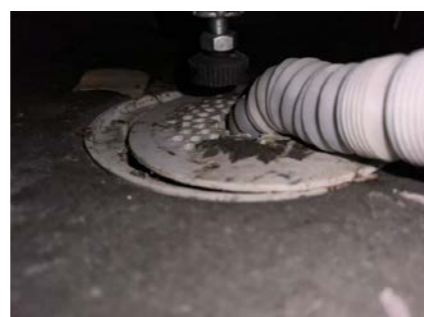
- Det er påvist mangelfull/feil utførelse rundt rørgjennomføringer e.l. som gir fare for fukt i konstruksjonen i våtsone.
- Rommet er et våtrom hvor det ved etablering var krav om "uavhengig kontroll", men det foreligger ingen dokumentasjon på at det er utført "uavhengig kontroll".
- Det er påvist utette rørgjennomføringer i våtsone.

- Det må foretas utbedring for å unngå fuktskader i konstruksjonen.
- Løsningen/utførelsen rundt rørgjennomføringer gir fare for fukt inn i konstruksjoner.
- Badet/våtsonen står foran en full oppgradering.

Dokumentasjon fra "uavhengig kontroll" bør innhentes, om mulig.

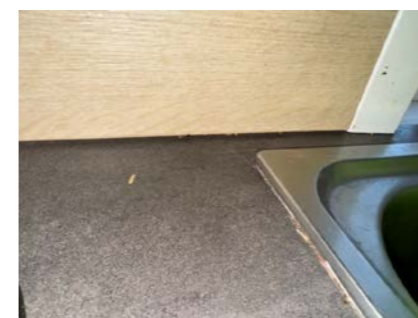
- Det er påvist andre avvik:

Legge en silikonfuge for å hindre fuktinntrengning/vannsøl fra oppvaskkum.

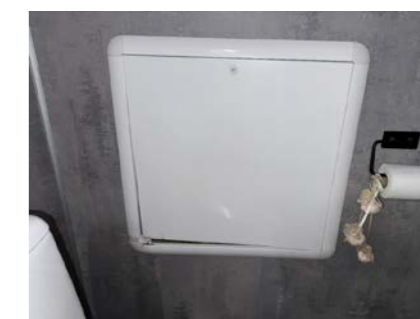
Fordeleskap har skader i front og ramme.

Skadet front på fordelerskap

- Det bør foretas tiltak på anlegget som sikrer bedre løsning på eventuelt lekkasjevann fra rør i rør system.

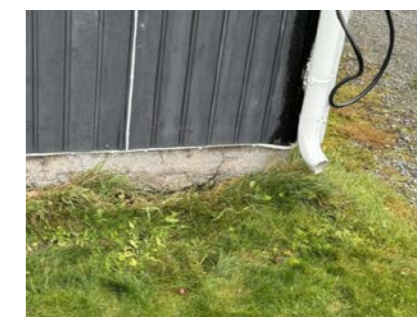
Sprekk i gammel grunnmur

Forsegling av sprekker.

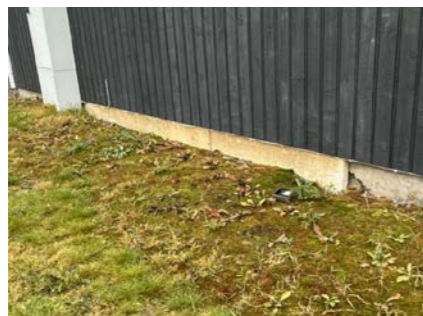
Grunnmur delvis forblendet med isopor.

- Synlig isolasjon må tildekkes på forsvarlig måte.

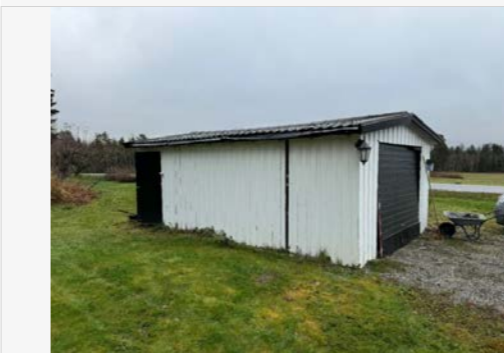
Garasje som er registrert som nedbrent/revet i kommunens register.

Bygningen er registrert som revet/nedbrent i kommunens arkiver og hvor det fra kommunen kan det komme reaksjoner overfor eier, ved f eks krav om fjerning.
