# Tilstandsrapport

Enebolig

Skolegata 25, 7900 RØRVIK

Oppdragsnr.: 18795-1447

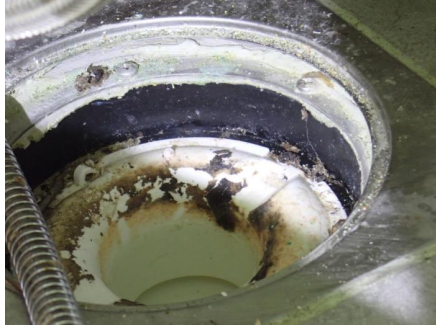
Veggene har fliser. Taket har himlingsplater. Det er observert langsgående riss i flisfuger på vegg i dusjonen. Dette kan være en indikasjon på svikt i bakenforliggende konstruksjoner eller bevegelser i konstruksjonen. Med bakgrunn i dette anbefales det etablering av tett dusjkabinett som et forebyggende tiltak.

- Det er påvist at flisfuger har riss/sprekker.

- Slike riss/sprekker kan indikere bakenforliggende fuktskader, og konstruksjonen bør observeres jevnlig for å vurdere utvikling.

Det er registrert løse flis på gulv i dusjsone. Årsak er ukjent. Ved inspeksjon av underliggende himling er det ingen indikasjon på lekkasjer. Membranen vurderes derfor å utfylle sin tiltenkte funksjon.

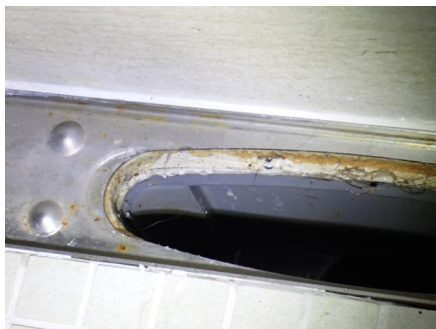
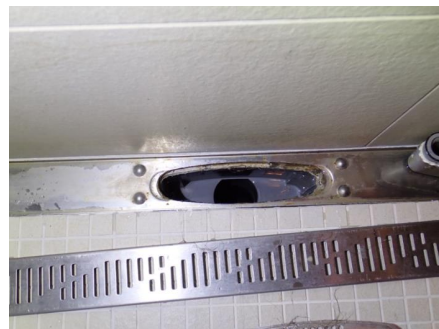
Gulvet er flislagt. Rommet har elektriske varmekabler.  
Ved enkel nivellering av gulv måles det 5 mm fall fra gulv i front dørterskel til topp slukrist.  
Deler av gulv med svakt fall ut mot dør. Med bakgrunn i dette anbefales det jevnlig tilsyn av rør og koblinger, dette med risiko for lekkasjer fra tappesteder utenfor dusjsone.  
Fallforhold er ikke i henhold til rapportens referansenivå, derav TG 2.

- Våtrommet fungerer med dette avviket.

Jevnlig tilsyn av rør og koblinger anbefales med tanke på eventuelle lekkasjer.
