Tilstandsrapport

Enebolig

Skolegata 25, 7900 RØRVIK

Befaringsdato: 26.11.2024

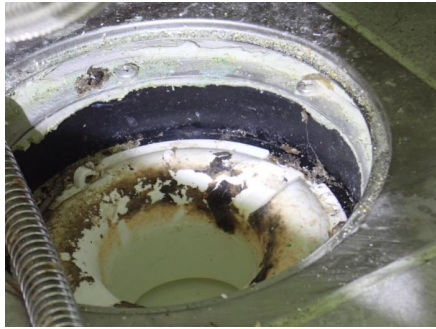
KJELLER > BAD

TG 1 Sanitærutstyr og innredning

Rommet har innredning med nedfelt servant, benk med nedfelt utslagsvask og plass for vaskemaskin og badekar. Det er på befaringdagen ikke registrert symptomer på skader ut over normal aldringsslitasje.

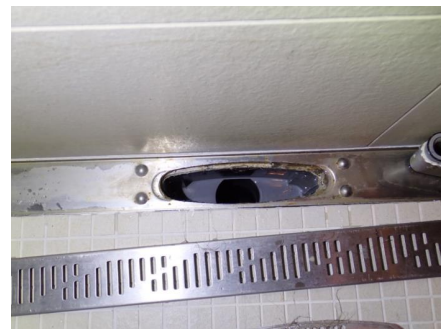
1.ETASJE > BAD

TG 1 Sanitærutstyr og innredning

Det er på befaringdagen ikke registrert symptomer på skader ut over normal aldringsslitasje.
