# Tilstandsrapport

Boligbygg med flere boenheter

Svaebakken 1, 1532 MOSS

Befaringsdato: 07.07.2025

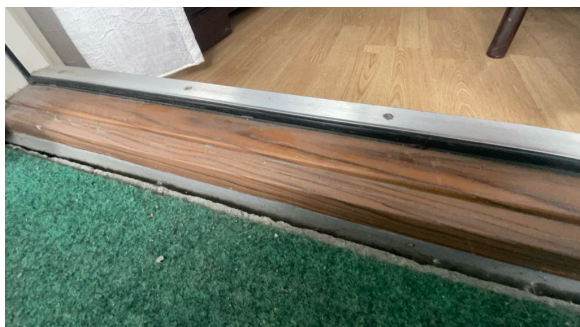
**Vurdering av avvik:**

- Det er påvist avvik rundt innsettsdetaljer.

- Andre tiltak:

Montere beslag, fare for vannintregning.

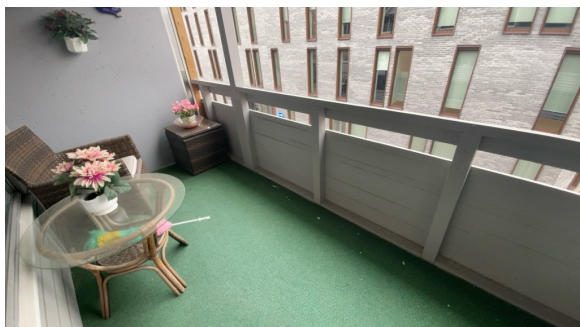
Rekkverk i trekonstruksjoner.

- Det er ikke krav om utbedring av rekkverkshøyde opp til dagens forskriftskrav.

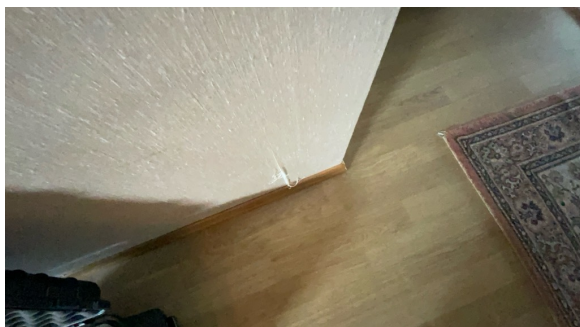
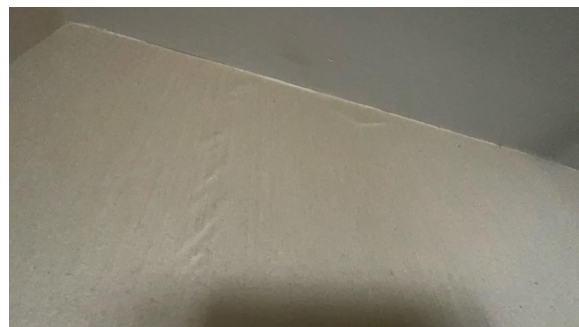
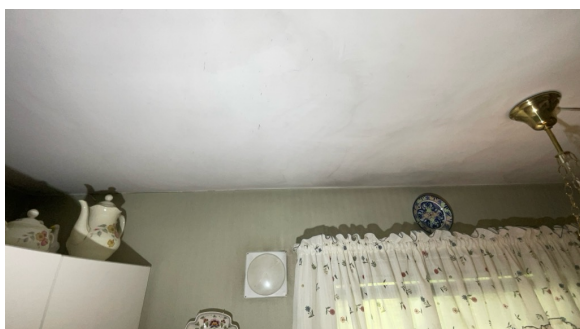
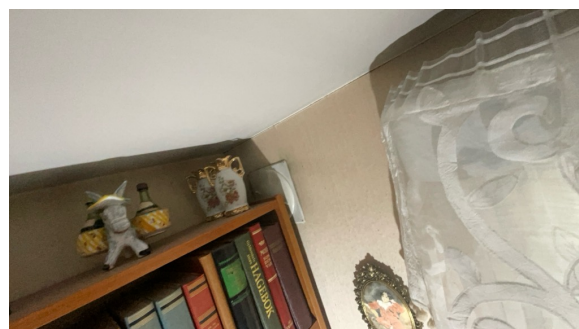
Slitasje og skader, påkostninger må påregnes.

- Overflater må rengjøres, for å fjerne heksesot/støvkondens, årsak må og fjernes/elimineres.
- Overflater må utbedres eller skiftes.

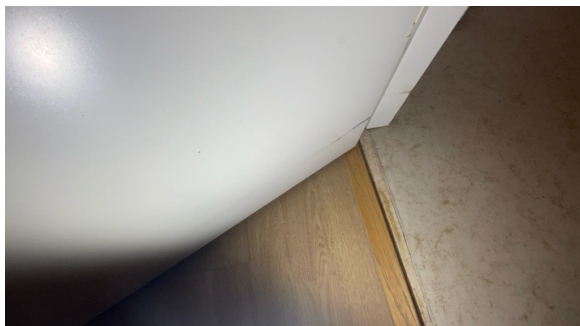
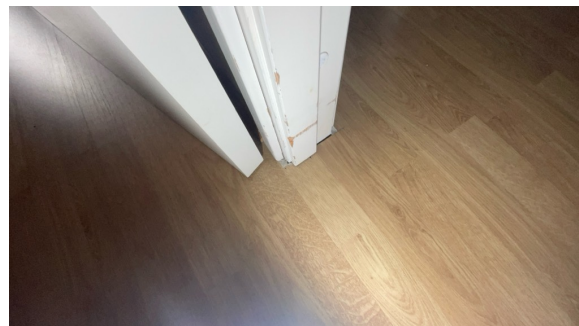
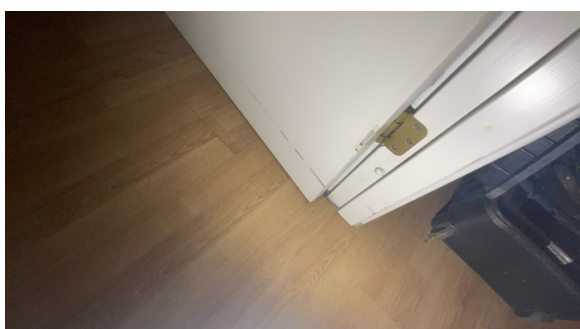
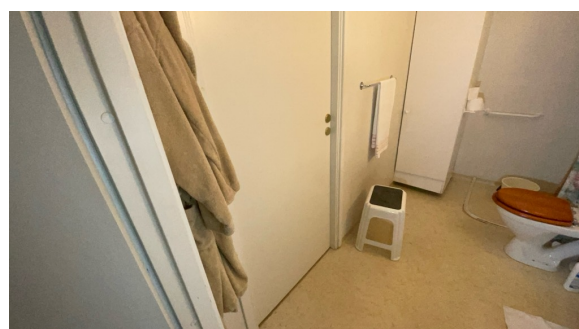
Sprekk i belegg ved dør som er tettet mot stue, skader og løs tapet på vegger flere steder.

Fuktskader på høyskap

Alder indikerer at normal forventet brukstid er passert, lekkasje med påfølgende skader kan plutselig oppstå. Det må forventes at påkostninger/utskiftninger skal utføres innen kort tid, men det er vanskelig å mene noe om når dette blir påkrevet. Risikoen med å utsette denne type oppgradering er at andre deler av bygningsmassen vil kunne bli påført unødvendige skader som følge av en følgeskade i utett baderom.

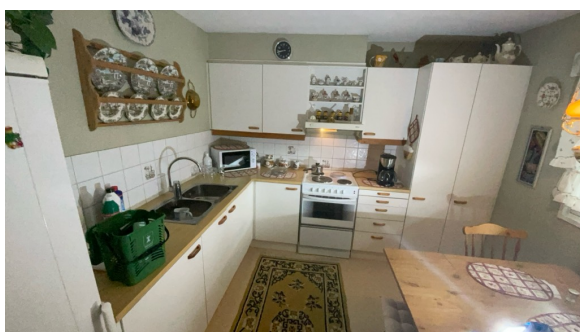
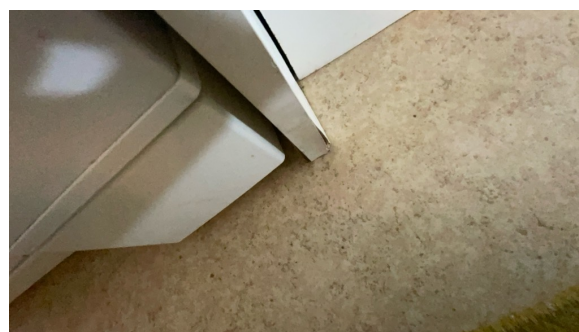
Fuktskader skapside ved kjøleskap og på sokler.

Bytte skapside og sokler.
