Tilstandsrapport

Enebolig med garasje

Johan Waalers vei 24, 1930 AURSKOG

Befaringsdato: 13.05.2026

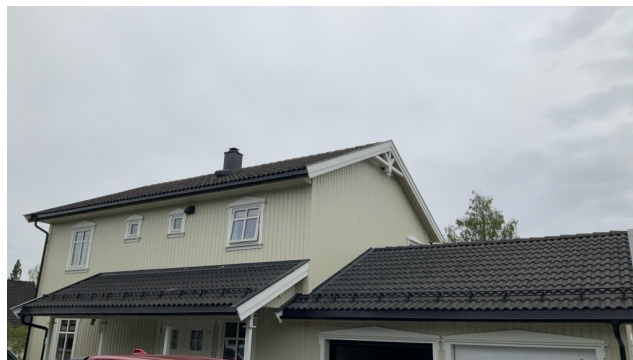
Manglende snøfangere innebærer økt risiko for at snø og is kan rase ned fra taket og forårsake skader.

Snøfangere bør monteres der hvor dette mangler for å redusere risikoen for snøras, som kan medføre fare for personskade eller skade på eiendom.

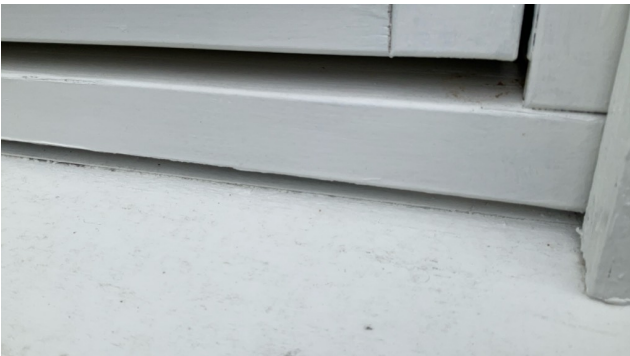
Synlig beslag under vinduene.

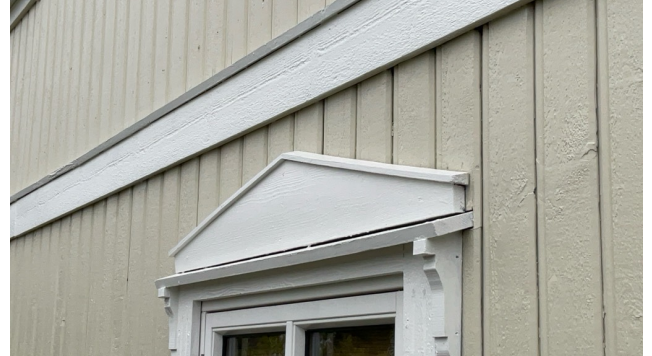
- Det er påvist avvik rundt innsettsdetaljer.

Ukjent tetting i overkant av vinduene medfører økt risiko for fuktskader og redusert levetid på vinduer og tilstøtende bygningsdeler.

Det er ikke synlig beslag på vannbrett over vinduene.

Det bør monteres beslag på vannbrett i overkant av vinduene for å hindre vanninntrengning i konstruksjonen.

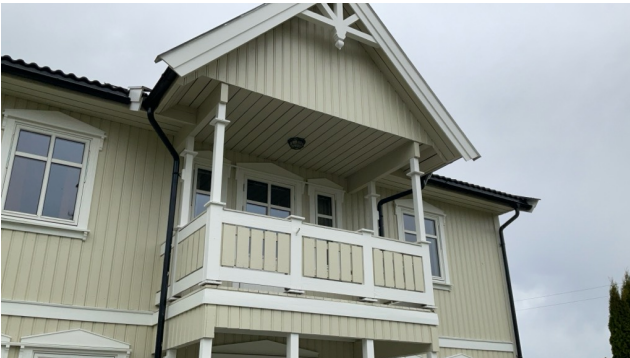
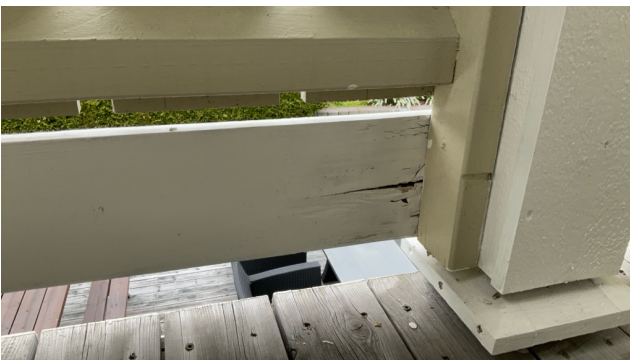
Det er råteskader i rekkverksbord.

Råteskade i rekkverksbord.

Råteskadede rekkverksbord må skiftes ut.

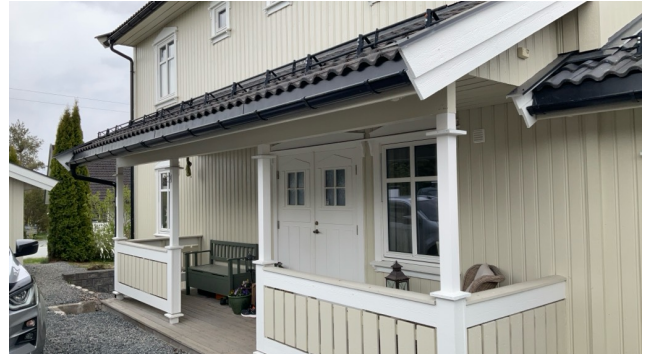
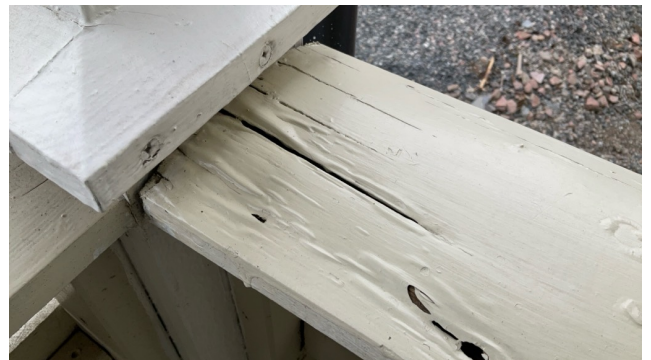
Det er råteskade i toppbordet på rekkverket.

Toppbordet må skiftes ut.

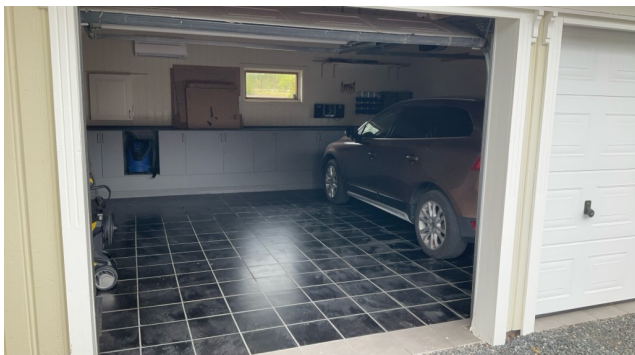
Gulvflisene har bom (hulrom) og sprekker.
Gulvet har dårlig fall mot porten/deler av gulvet har motfall og eventuelt smeltevann fra bil vil dermed bli stående på gulvet.

Gulvflisene bør utbedres eller skiftes ut for å hindre videre oppsprekking og redusert levetid.

Det bør etableres fall på gulvet mot garasjeporten for å sikre tilfredsstillende avrenning mot porten, slik at vann ikke blir stående på gulvet.

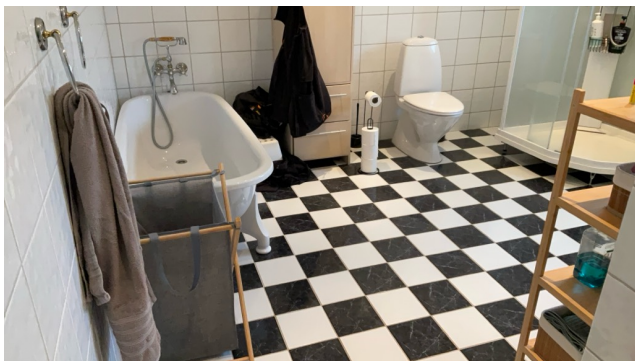
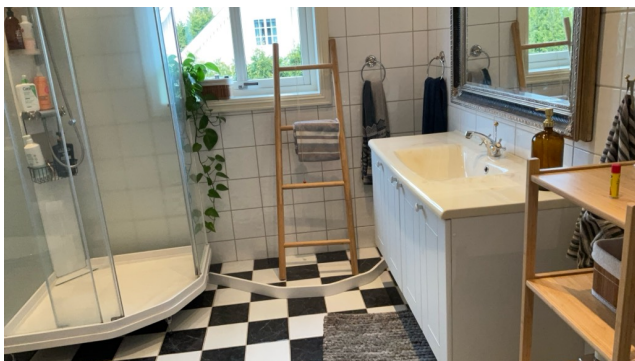
2. ETASJE > BAD/WC

- Det er vindu/dør med ikke fuktbestandige materialer i våtsonen (ved vask, dusj, badekar, osv.), løsningen eller byggematerialet er uegnet.

Uegnede materialer i våtsoner bør fuktbeskyttes eller skiftes ut for å unngå risiko for fuktskader og påfølgende skade på konstruksjonen.

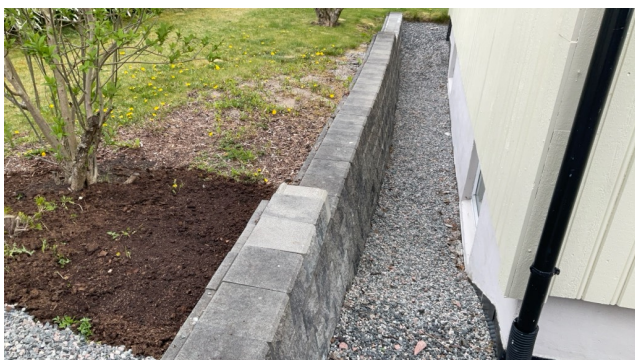
Dårlig fall eller flatt terreng inn mot grunnmur øker risikoen for fuktskader i bygningsmassen og kan føre til redusert levetid på konstruksjonen.

Kostnadsestimat: 100 000 - 200 000

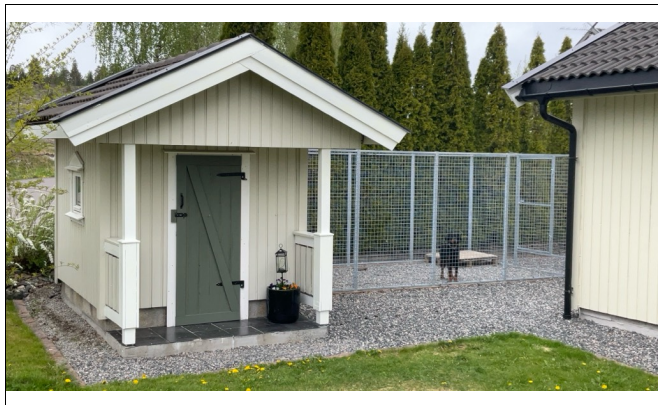
Hundehus med hundegård på eiendommen.
