Tilstandsrapport

📍 Maridalsveien 64 D, 0458 OSLO

Befaringsdato: 12.05.2026

Oppdragsnr.: 11838-26148

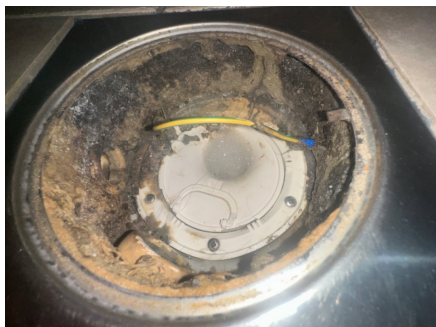
Sluk i plast plassert i dusjssonen.
Det er synlig membran i hovedsluk.
Dokumentasjon/ferdigattest, legges
til grunn for vurdering av badets tettesjikt.

- Mer enn halvparten av forventet brukstid er passert på membranløsningen.

TG settes ut i fra alder på veggmembran,
da mer enn halvparten av konstruksjonens
levetid er oppbrukt. Forventet levetid på
smøremembran, er ca.15 år.

Sluk i plast, plassert i dusjnise

Ut i fra alder på konstruksjoner,
bør oppgradering forventes.

Det anbefales bruk av dusjkabinett,
for å hindre fuktinntregning i eldre konstruksjoner.
