# Tilstandsrapport

Borettslagsleilighet

Nordre Skrepstad vei 18G , 1940  
BJØRKELANGEN

Befaringsdato: 26.02.2026

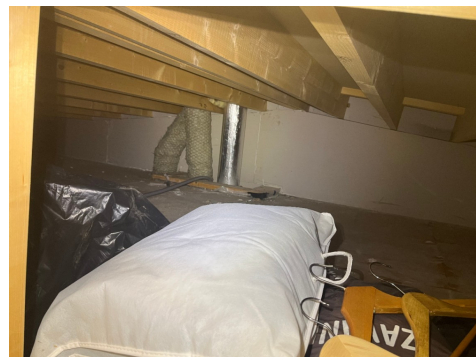
Saltak konstruksjon med tilgang til ventilert møneloft fra leiligheten.  
Begrenset inispisert fra luke grunnet inventar.

Møneloft.

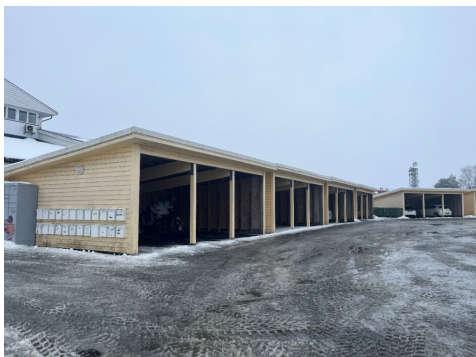
Felles carport anlegg.

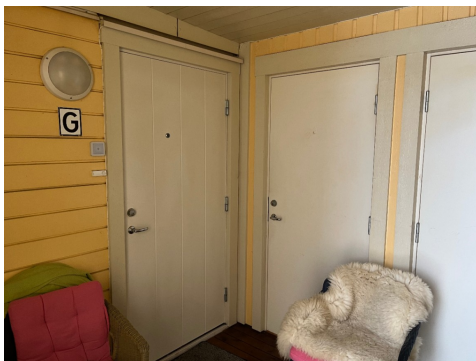
Inngangsparti med tilliggende bod.

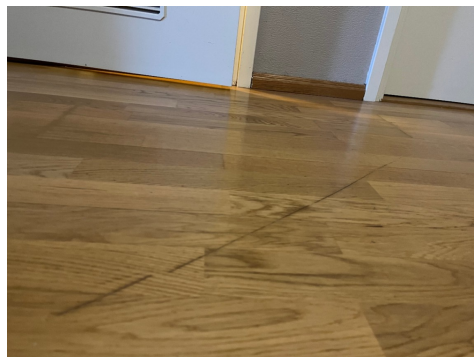
- Overflater har en del slitasjegrad utover det en kan forvente.

Det er en del merker og hakk i parkett.

Merker i parkettgulv.

Det bør vurderes å skifte eller utbedre parkettgulvet for å oppnå ønsket estetisk standard.

Konsekvensen av å ikke utbedre er hovedsakelig av kosmetisk art, men ytterligere slitasje kan medføre behov for mer omfattende tiltak på sikt.

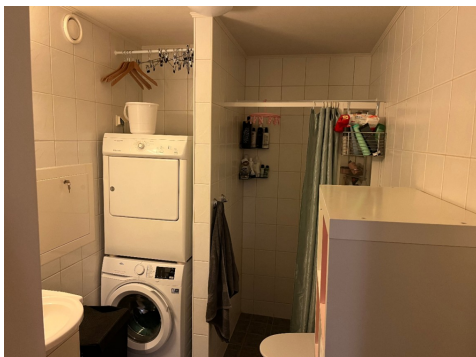
Bad/vaskerom.

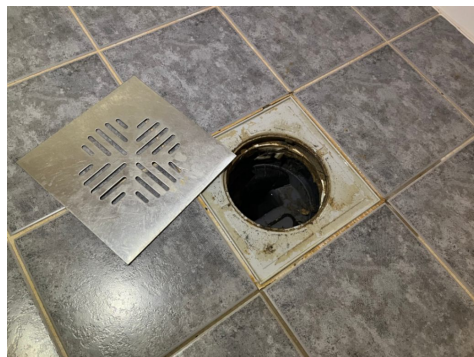
Plastsluk uten synlig membranmansjett i dusjsone  
Det er beskrevet membran/tettesjikt i leveransebeskrivelse fra utbygger.

- Mer enn halvparten av forventet brukstid er passert på membranløsningen.

Fliser direkte på påstøp og underliggende membran har normal brukstid på ca. 30 år.

Sluk i dusjsone.

- Overvåk tilstanden jevnlig. For å få tilstandsgrad 0 eller 1 må tettesjiktet skiftes ut, men tidspunktet for når dette er nødvendig er vanskelig å si noe om.
- Andre tiltak:

På bakgrunn av alder er det ikke behov for tiltak nå, men det er viktig å merke seg at levetiden til en membran varierer basert på kvalitet, installasjon og bruk. Eldre membraner kan bli sprø og sprekke opp, noe som fører til at de mister sin vanntettende funksjon. Dette kan resultere i vannlekkasjer gjennom vegger og gulv og fuktskader. Når membransjiktet nærmer seg forventet brukstid anbefales dusjing i kabinett for å minske risikoen for fuktskader.

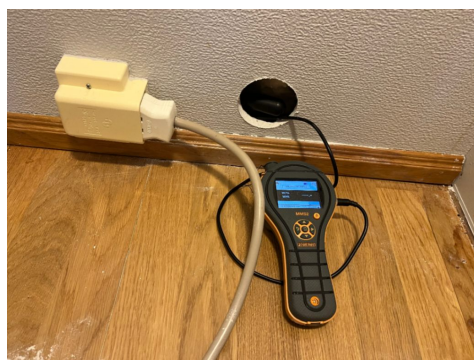
Hulltaking er foretatt bak komfyr mot våtsone til servant.  
Fuktmåling i trevirke viste normale verdier.

Fuktmåling uten avvik.  
Ved målinger under 8 % vil displayet ikke vise resultat.

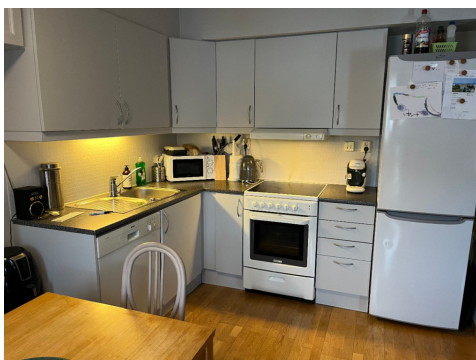
Kjøkkeninnredning.

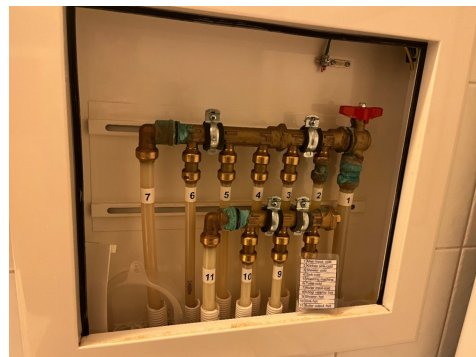
Fordelerskap med stoppekran.

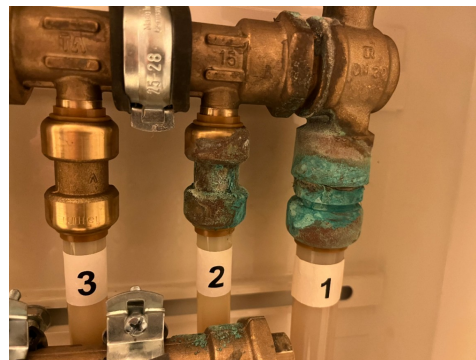
Det er irr (grønt belegg) på koblinger i fordelerskapet.

Irr oppstår ved reaksjon mellom kobber, oksygen og fuktighet, og kan indikere lekkasje fra rør eller koblinger.

Det ble ikke registrert lekkasje på befaringstidspunktet.

Irr på koblinger.

Irr på koblinger i fordelerskapet bør fjernes, og området bør holdes under oppsikt for å avdekke eventuell lekkasje.

Ved tegn til lekkasje må rørlegger kontaktes for utbedring, for å unngå ytterligere skader på rør og omkringliggende konstruksjoner.

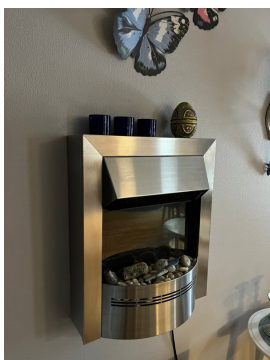
Elektrisk peis.

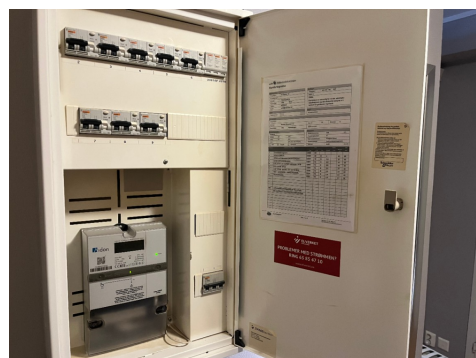
Sikringsskap.
