# Tilstandsrapport

📍 Vatslivegen 40, 3570 ÅL

# gnr. 77, bnr. 10

Rapportdato: 30.03.2023

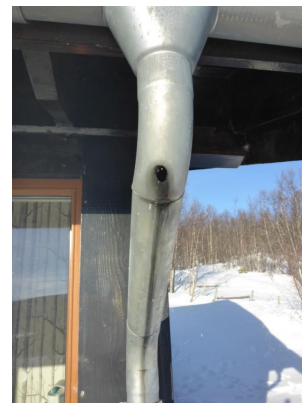
Viser nedløp med rusthull.

- Det mangler tilfredsstillende adkomst til pipe for feier.
- Mer enn halvparten av forventet brukstid er passert på renner/nedløp/beslag.
- Takrenner har punktvis lekkasjer.

Registrert frostsprengte nedløp i stedvis hull av korrosjon (rust).

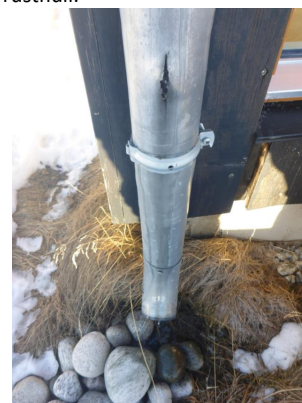
Viser frostsprengt nedløp.

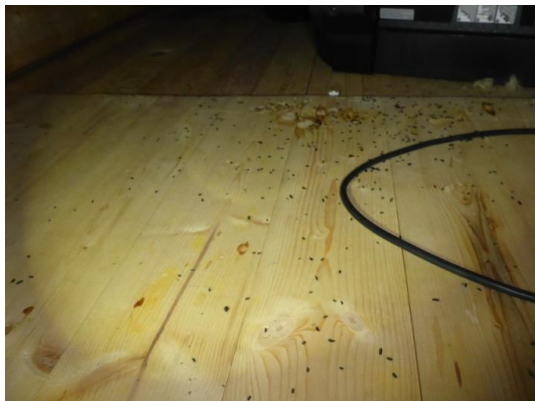
Viser muselort på kaldtloft.

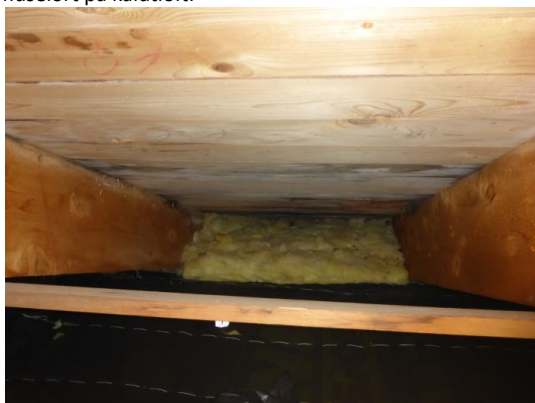
Viser tegn på fukt under taktro som skyldes ikke tilstrekkelig lufting av kaldtloft.

Det er ingen synlig lufting av takkonstruksjonen annet enn luftesjikt mellom undertak og taktekkning. På kaldtloft er det antydning til misfarging av undertak, men det var ikke indikasjon på fukt ved befaringsgang.

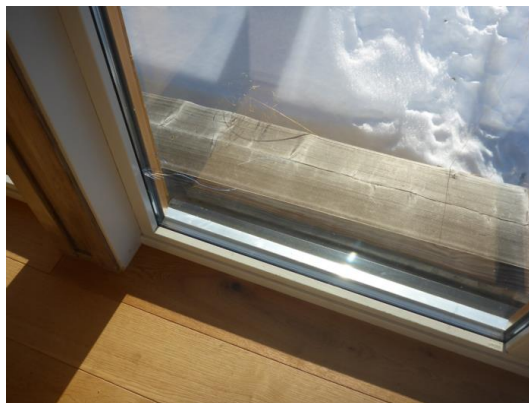
Viser stort vindu i stue med sprekt isolerglass.

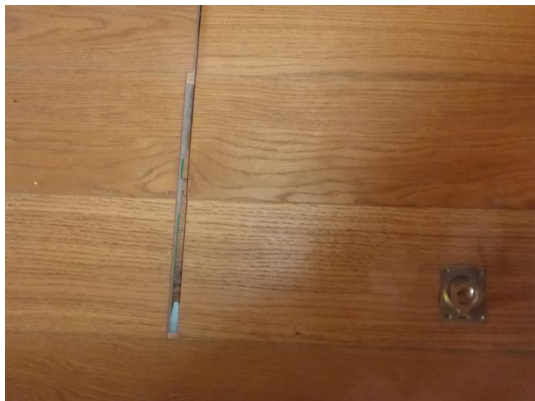
Viser unøyaktighet rundt gulvluker.

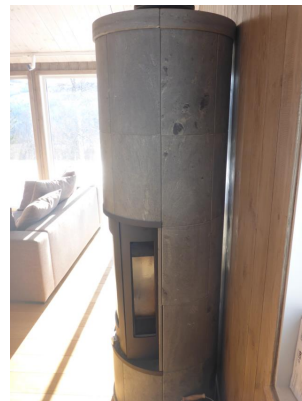
Viser peisovn står nesten inntil yttervegg.

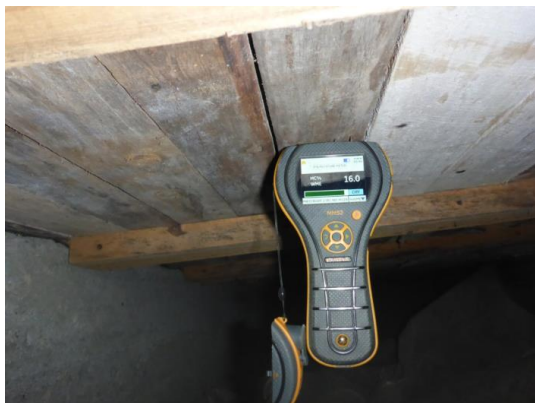
Viser fuktmåling med normale verdier.

- Det er registrert symptom på aktivitet fra skadedyr

Utsparinger i grunnmur for ventilering av krypkjeller har ikke montert lufterist e.l. Det er opplyst i tidligere tilstandsrapport at det før renovring i 2009 var høyt fuktnivå i krypkjeller.

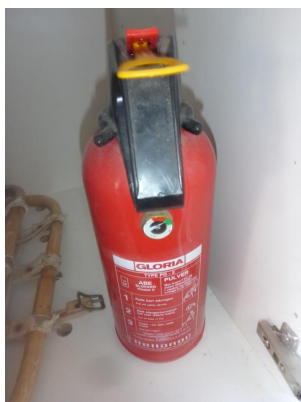
Det er ikke registrert brannvarsler i bygningen. Slukkeutstyr er pulverapparat 2 kg.

Eldre lite pulverapparat.
