# Tilstandsrapport

Boligbygg med flere boenheter

Skoglien 13, 5056 BERGEN

# gnr. 158, bnr. 715, snr. 10

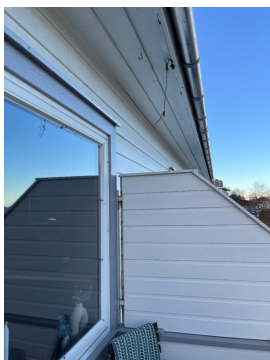
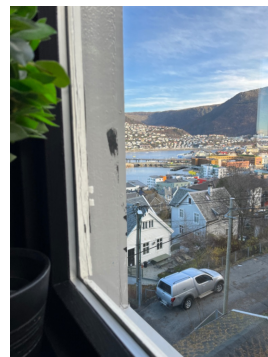
### ! TG 2 Vinduer

- Det er påvist at enkelte vinduer er vanskelig å åpne/lukke.
- Karmene i vinduer er slitte og det er sprekker i trevirket.
- Det er avvik:

Lokalt høy slitasjeegrad i overganger og begynnende råte

- Det må påregnes noe vedlikehold og at enkelte vinduer må skiftes ut.
- Tiltak:

Jevnlig tilsyn og vedlikehold anbefales, tiltak må påregnes

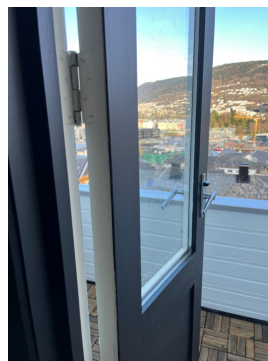
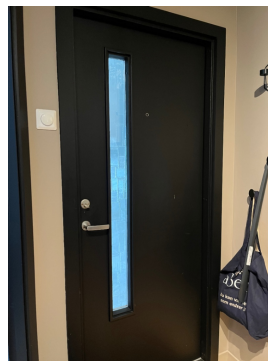
### ! TG 2 Dører

- Karmene i dører er værslitte utvendig og det er sprekker i trevirket.
- Det er avvik:

Noe slitasje i treverk og overganger på terrassedør registrert

- Tiltak:

Det må påregnes vedlikehold og oppgradering på sikt.

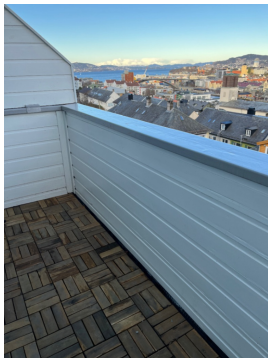
### ! TG IU Andre utvendige forhold

Det er ikke foretatt tilstandsvurdering av bygningsdeler som er underlagt sameiets ansvarsområde.

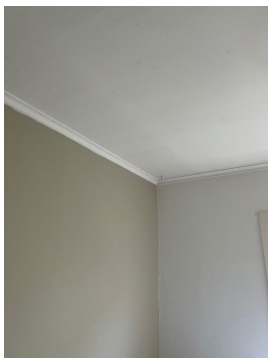
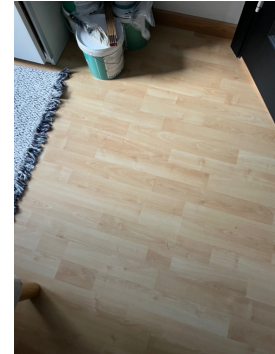
### TG 1 Overflater

Innvendige overflater fremstår med noe lokal slitasje, tilstandsgrad basert på helhet.

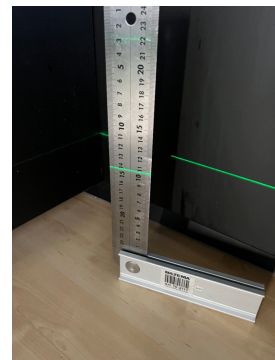
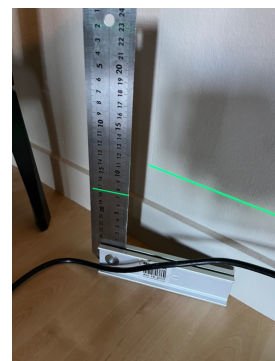
### TG 3 Etasjeskille/gulv mot grunn

Etasjeskille i trebjelkelag fra byggeår er kontrollert for horisontalt avvik målt med laser.

Resultatet tilfredsstiller ikke dagens krav til avvik.

- Målt høydeforskjell på over 30 mm gjennom hele rommet.

Tilstandsgrad 3 gis med bakgrunn i standardens krav til godkjente måleavvik.

Fungerer med dette avvik, ved oppgradering anbefales avretting. Anbefales da eksternt råd av mulig løsning, estimat gjelder dette.

**Kostnadsestimat: Under 20 000**

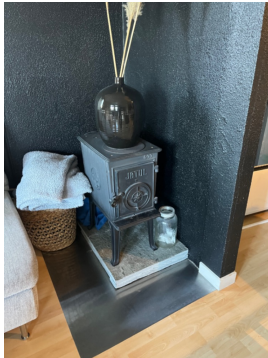
### TG 1U Pipe og ildsted

Teglsteinspipe fra byggeår som ikke vurderes nærmere da sameiets ansvar.

Vedovn montert i stue med tilstrekkelig avstand til brennbart.

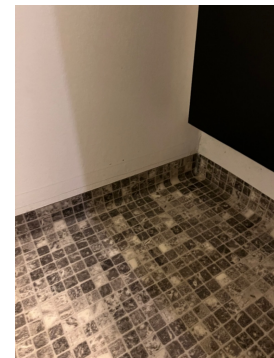
#### ! TG 2 Overflater vegger og himling

Noe lokal slitasje i hjørner og overganger

Jevnlig tilsyn anbefales, tiltak kan ikke utelukkes.

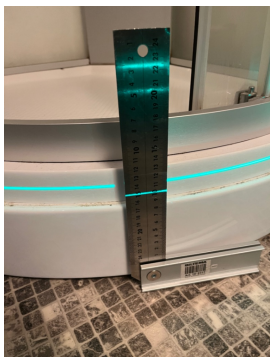
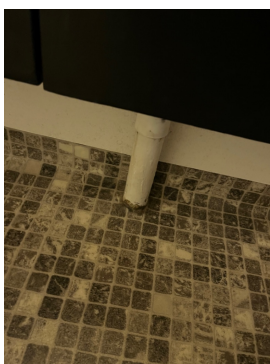
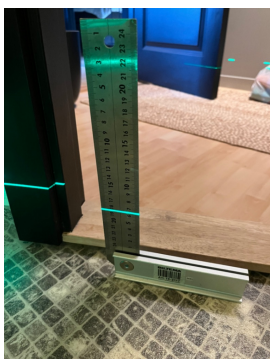
#### ! TG 2 Overflater Gulv

Sluk er plassert i dusjhjørne under kabinett og fall til sluk fra øvrige lekkasjepunkt er sjekket med laser.  
Overflate er sjekket for slitasje og synlige skader, og terskel ved dør er kontrollert.

Noe slitasje i overgang vegg og sluk.

Jevnlig tilsyn anbefales, vedlikehold må påregnes.

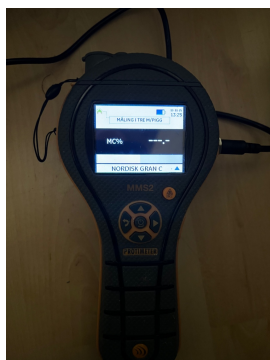
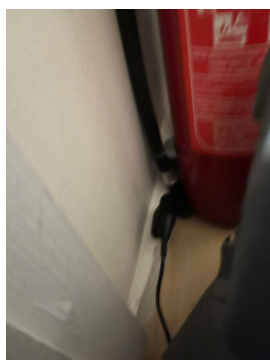
## ! TG 1U Tilliggende konstruksjoner våtrom

Det er ikke foretatt hulltaking grunnet konstruksjon og innredning.  
Det foretatt kontroll fra tilstøtende rom med godt resultat.
