# Østregate 102 C 2317 HAMAR

## Tilstandsrapport Eierskifte

Boligtype: Leilighet i boligblokk

Byggeår: 1935

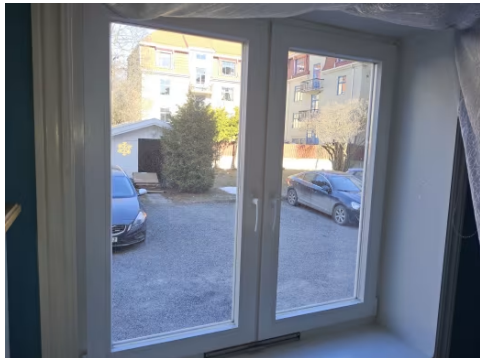
Vinduer med to-lags glass fra 2004.

TG-1

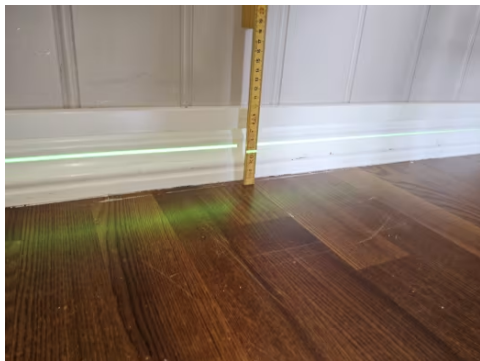
Etasjeskillet er kontrollert med nivelleringslaser.

TG-2

Det ble stedvis registrert knirk og retningsavvik. Dette er ikke uvanlig for eldre bygninger, og skyldes normalt noe underdimensjonering/ ujevn dimensjonering av materialer. Målt lokalt avvik er <10mm og totalt avvik <15 mm pr. rom.

Det vurderes at det ikke er behov for umiddelbare tiltak, men ved eventuell legging av nytt gulv som stiller krav til planhet av underlaget, bør avretting påregnes.

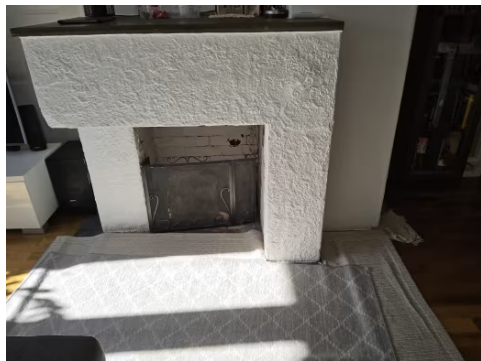
Åpen peis i stue.

| <b>Oppsummering av ildsted/skorstein innvendig i boligen</b> <span>TG-3</span> | |
| Skorstein har ikke fire frie sider. Det skal være mulig å påse at skorsteinens ytterflater er uten sprekkdannelser med tanke på spredning av branngasser. Selger opplyser at det er ilagt fyringsforbud på pipe. | |

| Med bakgrunn i påviste avvik, informasjon gitt av selger og for en vurdering av eventuelle tiltak så anbefales det at det blir utført en ytterligere kontroll av pipa/ildsteder utført av brann- og feiervesen. | |

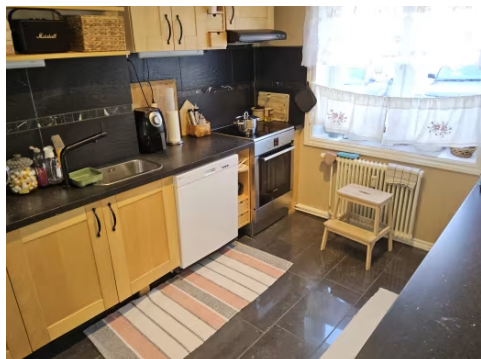
Oversiktsbilde kjøkken.

| <b>Oppsummering av overflater og innredning</b> <span>TG-1</span> | |

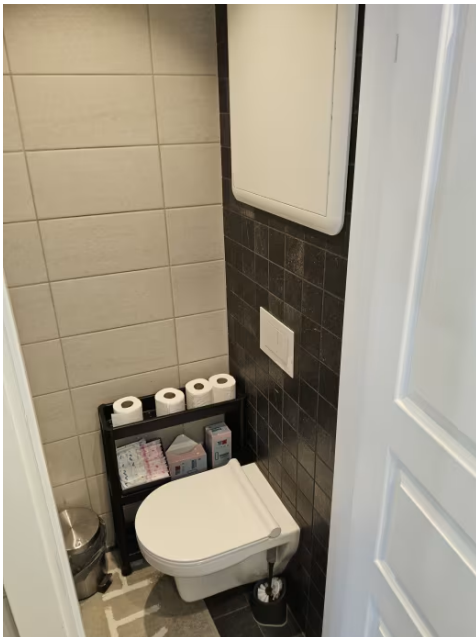
Det er ikke etablert ventilering av rommet.

TG-2

Rommet mangler egen avtrekksventilasjon i henhold til NS3600.

Oversiktsbilde toalettrom.

Det anbefales å etablere mekanisk avtrekk. Det presiseres at det bør avklare med sameiet/borettslaget om muligheten for dette.

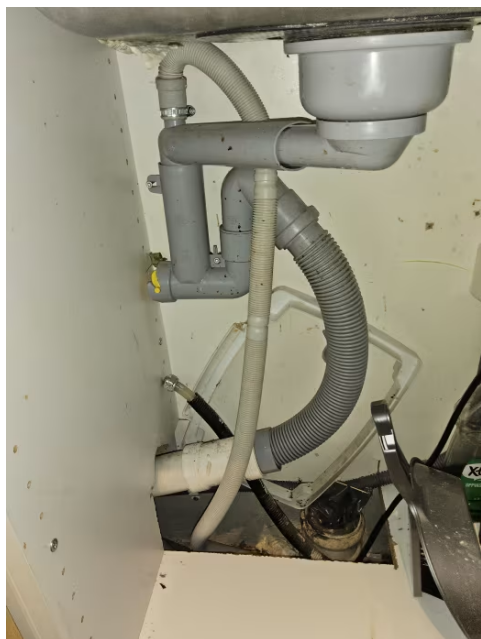
Leiligheten har synlige avløpsrør av plast.

Det er flere boenheter i bygget og kontroll om kloakk er luftet over tak er ikke foretatt. Det er ikke påvist noen stakeluke i boenheten. Staking kan i enkelte tilfeller utføres via sluk eller andre installasjoner med avløp.

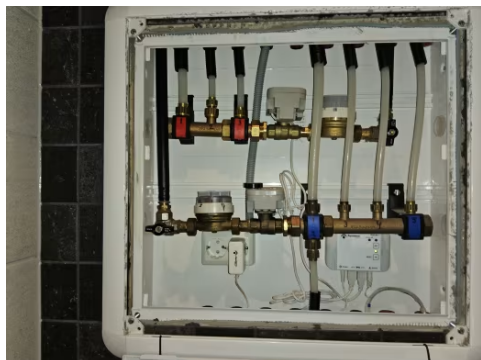
Fordelerskap med stoppekraner og automatiske vannstoppeventiler er plassert på vegg i toalettrom.

Innvendige stoppekraner (kaldt og varmtvann) er plassert i fordelerskap

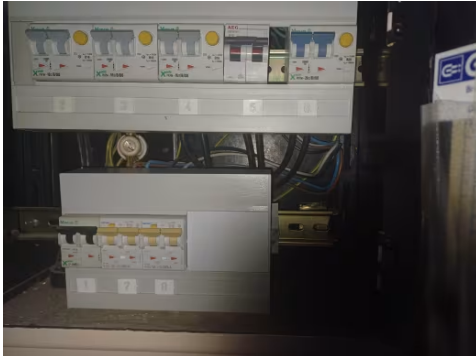
Det er kun fremlagt samsvarserklæring på deler av utførte arbeider på det elektriske anlegget.

Sikringsskap er plassert på kjøkken.

Samsvarserklæring på utført arbeid bør fremskaffes, alternativt så bør det gjennomføres en utvidet el-kontroll av en elektrofaglig person og nødvendige tiltak vurderes deretter.

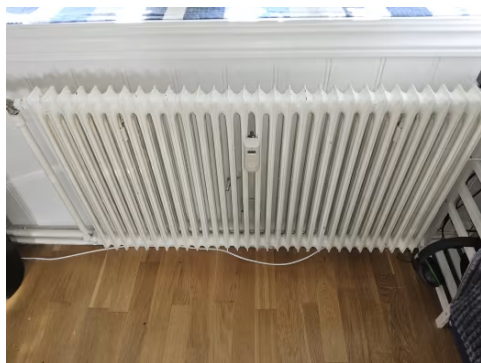
Leiligheten er oppvarmet med radiatorer tilknyttet felles vannbåren varme.

Radiatorer (med tilhørende røropplegg) er vurdert til å ha en alder som tilsier at anbefalt brukstid er passert. Konsekvens er usikker restlevetid. Det er ikke behov for utbedringstiltak siden anlegget fungerer i dag, men ut ifra alder kan skader plutselig oppstå på eldre anlegg. Normalt sett vil vedlikeholds- og utbedringskostnader tilfalle sameiet/borettslaget, men om dette er tilfelle er ikke undersøkt i denne rapporten.

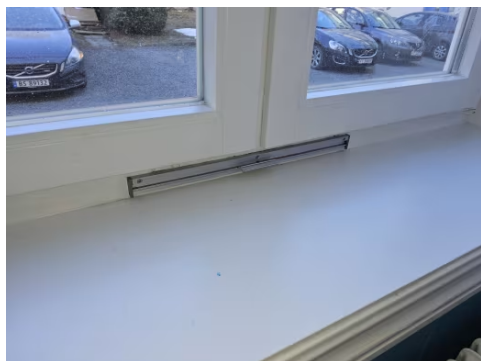
Naturlig tilluft fra spalteventiler i vinduer.

Lite ventilasjon i leiligheten. Det er ukjent om ventilasjon/tilluft er tilstrekkelig. Ventilering ved åpning av vinduer bør påregnes.

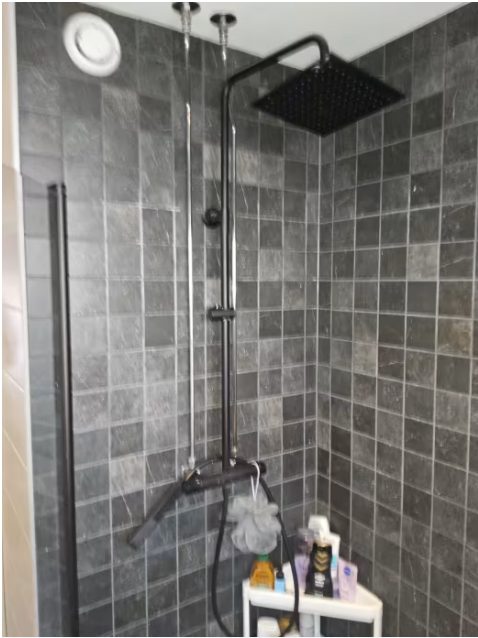
Dusjhjørne med vegghengt dusjarmatur (hånddusj og regndusj).

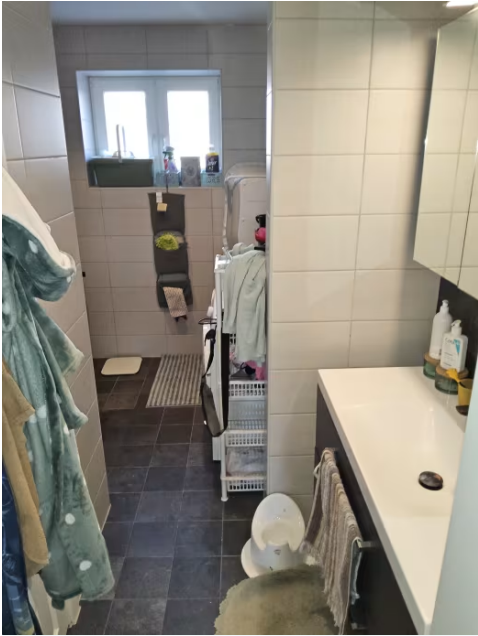
Oversiktsbilde bad.

| Utførelsen av klemring og membran lar seg ikke påvise på denne type sluk. Det kan derfor ikke verifiseres at utførelsen er korrekt, eller at lekkasjesikkerheten er ivarettatt. | |

| På grunn av våtrommets utforming er det ikke praktisk mulig å gjennomføre fuktmåling/hulltaking i et område der det erfaringsmessig forekommer skader. Hulltaking og fuktmåling i lukkede konstruksjoner er derfor ikke utført. Tilstanden inne i konstruksjonen er ikke kjent. | |

Ytterligere undersøkelser i form av innhenting av dokumentasjon på faktisk utførelse anbefales.

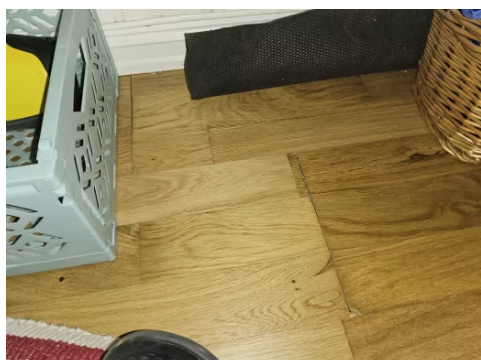
Det registreres enkelte gliper i parkettskjøter.

Basert på alder så vurderes det at overflatene er funksjonelle med normal bruksslitasje. Det registreres stedvis knirk og gliper i gulv, dette ses i lys av registrerte skjevheter på etasjeskillet. Det vurderes at det ikke er behov for umiddelbare tiltak.

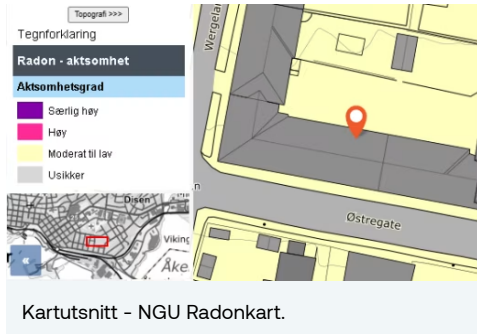
Det er ukjent om radonmåling er gjennomført i bygget.

Boligen ligger i ett område med moderat til lav aktsomhetsgrad. Informasjon er innhentet fra NGU radonkart.

For å kartlegge de faktiske forholdene bør det gjennomføres radonmåling.
