Bersvensarabben 8 7374 RØROS

Tilstandsrapport Eierskifte

Boligtype: Enebolig

Byggeår: 1978

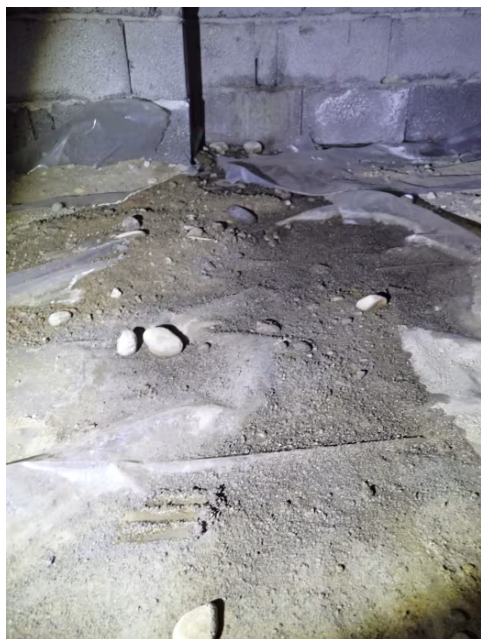
Inne i krypkjeller, ved vindfang. Synlig vann/fukt oppå plasten

- I krypkjeller registreres det stedvis saltutslag i nedre del av grunnmur. Dette tyder på at det trekker noe fukt fra grunnen. Det er ingen fuktsperre under fundamenter, og det vil dermed være naturlig at noe fukt vil trekke opp i grunnmur. Tiltak er ikke nødvendig.
- Det er ikke registrert noen grunnmursplast utvendig over terreng. På grunnmurer oppført over terreng er ikke dette vanlig, og mest sannsynlig ikke etablert.
- Det er påvist at vann fra 1 taknedløp utvendig siger inn i krypkjeller, da det er registrert vann/fukt oppå plasten på bakken. Terrengtet virker derfor å ha lite fall, eller motfall. Dette er ved vindfanget.
- Tomten er snødekt, og terrengforhold kan ikke kontrolleres utover dette.

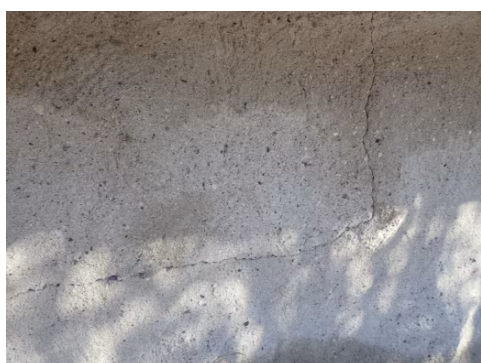
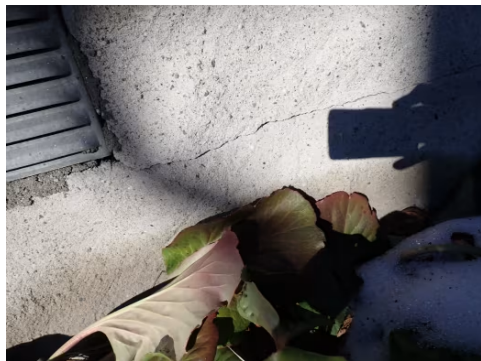
Type Fundament/Grunnmur	Ringmur
Boligen er oppført over en ringmur av lettklinkerblokker.	
Type byggegrunn	Ukjent byggegrunn
Er det påvist sprekker/riss eller skader?	Ja

-Utvendig registreres enkelte riss/sprekker i pusset overflate. Det vurderes at dette kan være av setninger i årene etter oppføring, da det er skrå og horisontale riss/sprekker i grunnmuren. Påviste forhold er ikke av omfattende grad.

TG 2 som følge av registrerte riss/sprekker.

-Ikke behov for umiddelbare tiltak, men det anbefales å foreta en gjenpussing av sprekker i grunnmur slik at forholdet kan observeres over tid, med tanke på om dette er under utvikling eller er stabilt.

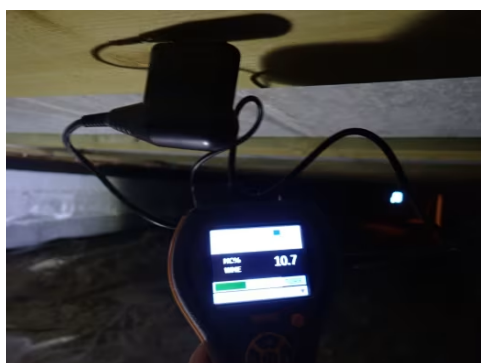
Nokså tørt trevirke

Ved stikktakninger i bjelkelaget i krypkjeller måles et fuktinnhold på 10,7 vektprosent. Dette er å betrakte som tørt.

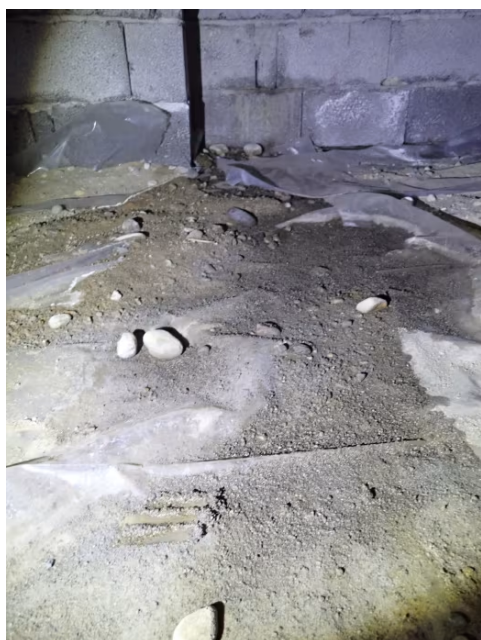
Inne i krypkjeller, ved vindfang. Synlig vann/fukt oppå plasten

-Det er etablert en fuktsperre på bakken. Under plasten er det registrert noe fukt, og plasten vurderes å ha tilfredsstillende funksjon.

-Det er påvist at vann fra 1 taknedløp utvendig siger inn i krypkjeller, da det er registrert vann/fukt oppå plasten på bakken. Terrengt virker derfor å ha lite fall, eller motfall. Dette er ved vindfangnet.

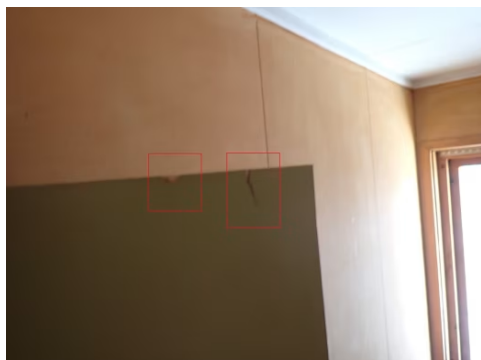
Slitasje/sprekk i boddør

- Det registreres tegn på at pakninger i ytterdører stedvis har utettheter. Dette som følge av alder og slitasje.
- 3 innerdører tar i karm.
- 1 boddør har en sprekk i dørblad i øvre del. Skyvedør mellom stue og kjøkken har sprekk i dørblad ved låskassen.
- Generelt registreres det enkelte bruksmerker i innerdører.

- Ytterdørene kan fungere fint om pakninger oppgraderes.
- Dører som tar i karm bør justeres.
- Sprekker i dørblad anbefales utbedret.

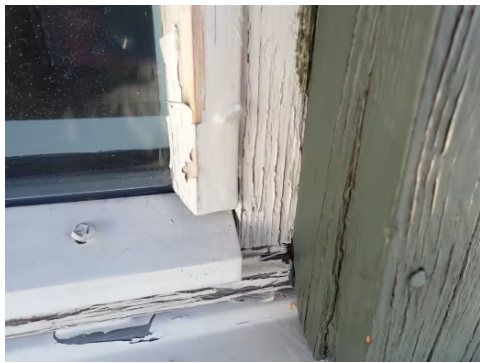
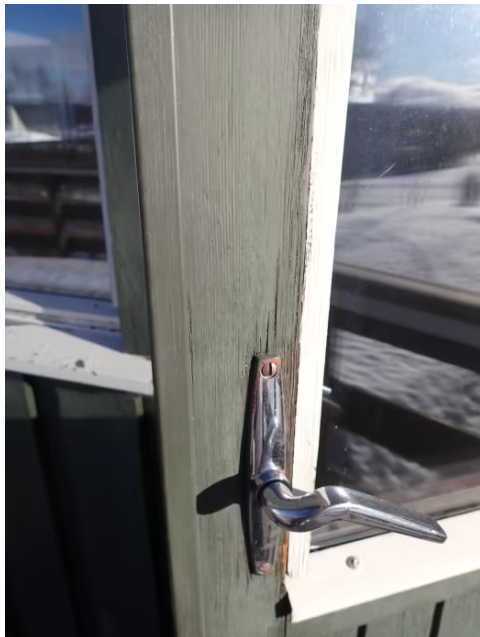
- Det registreres et betydelig antall punkterte isolerglass. Omfanget er likevel noe ukjent, da glassene ikke er rene, og vanskelig å kontrollere, men det registreres typiske renne- og fuktmerker mellom glassene i de fleste glassene. Ut fra alder er det ikke unormalt at glass punkterer.
- Enkelte vindu har tung åpne-/lukkemekanisme. Låsen på balkongdøren er slitt.
- Det registreres tegn på at pakninger i vinduer stedvis har utettheter. Dette som følge av alder og slitasje.
- Vinduer og balkongdør har stedvis værslitt og sprukket trevirke karmmer.

- Som følge av en kombinasjon av punkterte isolerglass, generell slitasje i karmmer, utettheter, alder og åpne-/lukkemekanismer bør det skiftes vinduer og balkongdør. Kostnadsestimatet er satt for dette, med bakgrunn i ca. 10 000 pr. vindu/balkongdør. Kan ikke utelukkes at dette avviker noe.
- Slitte åpne-/lukkemekanismer bør utbedres.
- Pakninger bør oppgraderes.

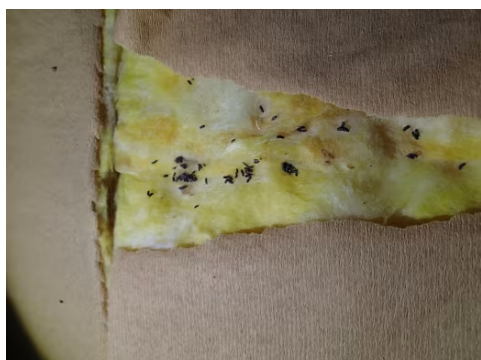
Muselort

-Det er stedvis påvist noen skjolder i taktro, men dette vurderes fra gammelt av. Ikke påvist noen aktiv fukt ved disse.
 -Under gjennomføring av kanaler gjennom tak er det skjolder på isolasjon/papp. Her er det også tegn på noe kondens rundt avtrekkskanaler gjennom innvendig tak. Dette kan også observeres fra innvendige rom ved at det sveller i takplater rundt ventilene. Tyder på kondensering og/eller utett dampspærre.
 -Det er påvist museaktivitet på kaldloftet, ved funn av urin og muselort. Omfanget er ikke påvist.
 -Ved pipa mangler det noe isolasjon over varme rom.
 -Det er noe tegn på heksesot eller støvkondens i overgang vegg/himling i vaskerom. Dette fester seg til kalde overflater, som et tegn på at det er kuldebroer opp mot loft.

- Nærmere undersøkelser av ventilasjonskanaler anbefales. Tiltak er eventuelt påisolering av kanaler og tetting av dampsperre i gjennomføringer. Dette inkluderer også undersøkelser og tiltak i kanalen som går gjennom og over tak.
- Omfang av museaktivitet bør undersøkes nærmere, og tiltak vurderes eventuelt etter dette.
- Manglende isolasjon over pipe må utbedres.
- Det kan være behov for etterisolering med tanke på tegn på kuldebroer. Nærmere undersøkelser av omfanget anbefales, og tiltak kan vurderes deretter. Kan være tilstrekkelig med lokale tiltak.

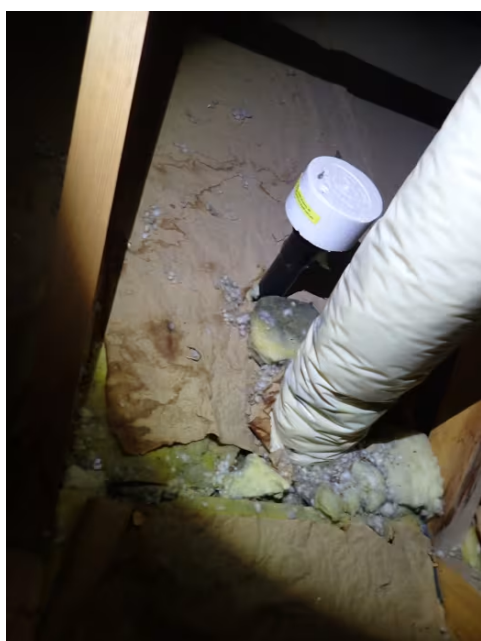
Under gjennomføring av kanaler over tak. Museaktivitet og fuktmerker

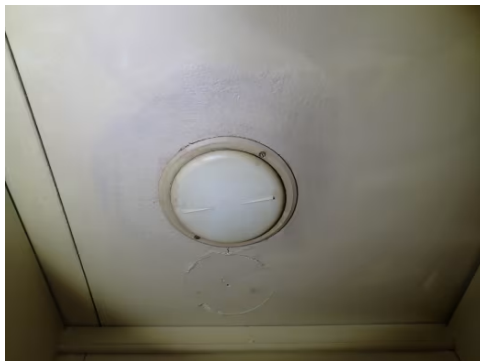
Svelling rundt avtrekksventil

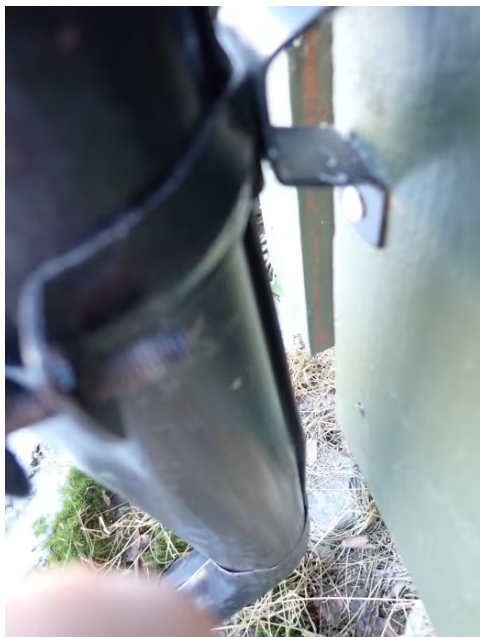
Type	Metall
Renner og nedløp er utført i lakkert metall.	
Er det utført arbeider på anlegget etter byggeår?	Ja
Renner og nedløp ble skiftet i forbindelse med utskifting av takteking i ca. 2005.	
Er det synlige skader på renner/nedløp?	Ja

- Det ble registrert deformasjon i bunn av 1 nedløpsrør, som er et symptom på frostspreng.
- TG 2 som følge av dette.

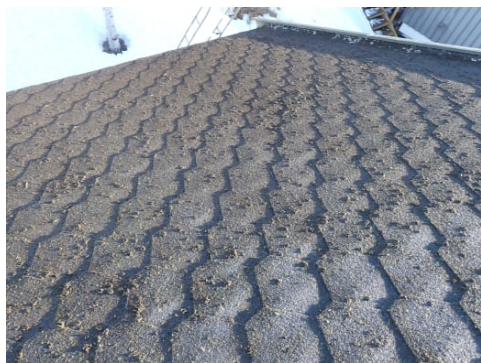
Type tekking	Pappshingel
Inspisert fra	På tak
Er det gjennomført arbeider etter opprinnelig byggeår?	Ja
Taktekking ble lagt ny over eksisterende tekking i ca. 2005. Beslag ble fornyet. Dette ifølge sønn av eier.	
Er det skader på takstein, mosegroing, buler i papp, rust eller bulker i plater?	Ja
Er det synlige avvik på beslag/inndekning rundt pipe og andre takgjennomføringer?	Nei
Har tekkingen nådd en alder som gir økt risiko for skader eller følgeskader?	Ja

- Overvåk tilstanden jevnlig. For å få tilstandsgrad 0 eller 1 må tekkingen skiftes ut, men tidspunktet for når dette er nødvendig er vanskelig å si noe om.
- Mose bør rengjøres, da dette kan forkorte levetiden på tekking.
- Det anbefales utbedring på takstigen, hvor denne er lagt over mønet. Dette for å unngå unødige skader.

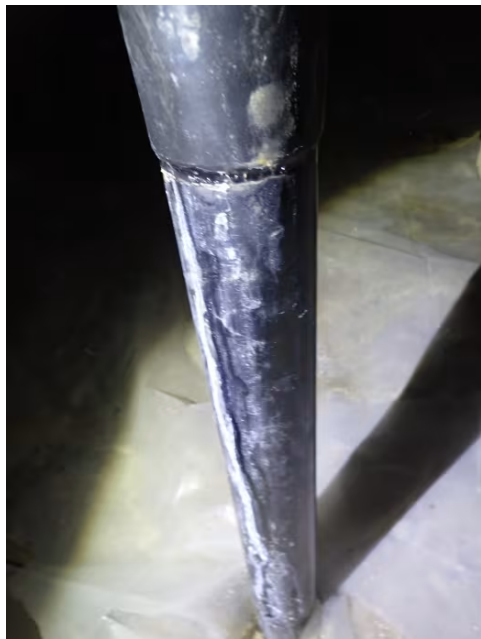
Rør i krypkjeller

Type avløpsrør	Plast
Synlige rør er av plast. Staking kan gjennomføres via avløp til installasjoner og sluk. Det er offentlig avløp.	
Er det gjennomført arbeider på anlegget etter byggeår?	Ukjent
Anlegget vurderes i hovedsak fra byggeår.	
Er det manglende lufting av kloakk over tak?	Ja
Er det sen avrenning fra tappested?	Nei
Mangler det stakemuligheter på avløpsanlegget?	Nei
Har avløpsrør nådd en alder som gir økt risiko for skader eller følgeskader?	Ja
Oppsummering av avløpsrør	TG-2

- Det anbefales at kloakklufting føres over tak.
- Nærmere undersøkelser av avløpsrør i krypkjeller må utføres.
- Ut ifra alder kan skader plutselig oppstå på eldre anlegg. Det er hensiktsmessig med utskiftinger ved oppgradering av våtrom.

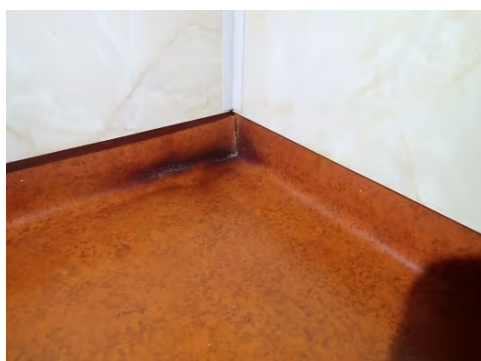
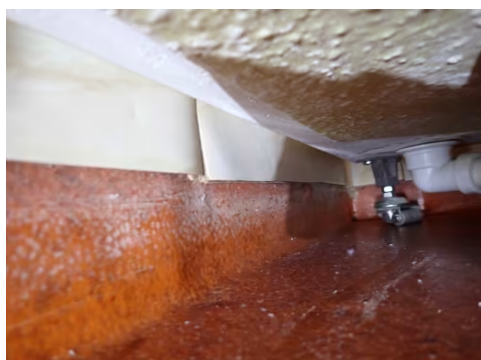
Det er behov for totalrenovering av våtrommet!

- Badet har aldrende overflater og tettesjikt (fremstår som fra byggeår). Det er påvist skader i bunn av veggplater i våtsonen.
- Hulltaking er foretatt fra soverom mot misfarging i hjørnet på badet uten å påvise unormale forhold. Fuktmåling var ikke mulig på grunn av lite plass i borehullet.
- Belegget tyder på å kunne ha utettheter i hjørner.
- Belegget er stedvis misfarget. Dette kommer typisk av gulvvarme. I det ene hjørnet er det usikker årsak til misfargingen.
- Det er svelling rundt avtrekksventil i himling. Tyder på kondensering og/eller utett dampspærre på loft.

TG 3 på grunn av alder, påviste forhold og renoveringsbehov.

- Totalrenovering anbefales. Kostnadsestimatet er satt for dette. Alle forhold med tettesjikt, våtsone, sluk m.m. må dokumenteres.
- Det er fall til sluk og oppkant ved dør. Så lenge det benyttes et dusjkabinett fungerer rommet frem til en renovering.

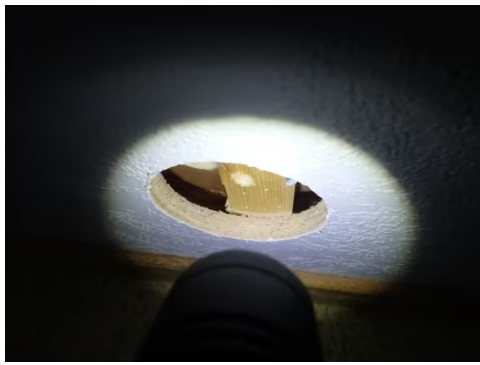
Skader i bunn av plater

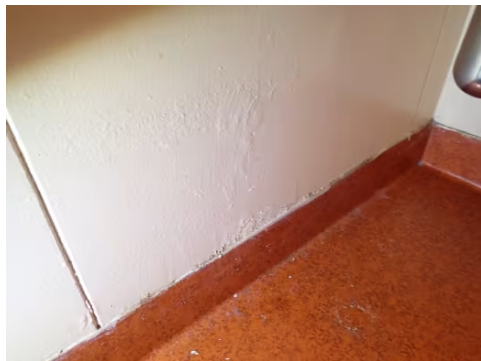
-Det er stedvis misfarging som tegn på heksesot eller støvkondens i overgang vegg/himling. I eldre hus er det ofte kuldebroer. Det kan oppstå kondens og støvet fester seg på flater med kondensproblemer. Rommet har et tørkeskap, der det tidvis kan ha oppstått en del fuktighet, og dette kan også være årsaken til misfarging på overflater.

-Overflaten på vegg bak vask er swellet/slitt som følge av vannsøl.

Under skyllekum

- Nærmere undersøkelser av ventilasjonskanal anbefales. Tiltak er eventuelt påisolering av kanalen og tetting av dampspærre i gjennomføringen. Himlingen bør også utbedres.
- Heksesot/støvkondens er ikke farlig. Dårlig ventilasjon kan føre til at partikler blir svevende i luften og øker risikoen for at heksesot dannes. Ved å sørge for god ventilasjon vil det bli mindre avgasser i boligen og dermed redusert risiko for heksesot. Rengjøring kan forsøkes i ettertid.
- Overflate på vegg bak vask bør utbedres.

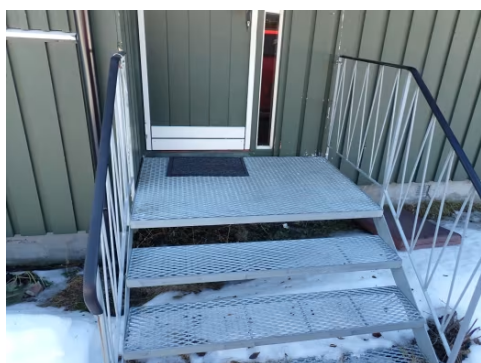
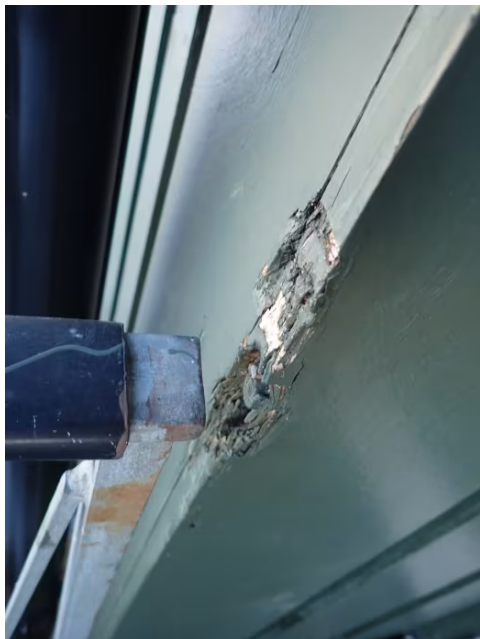
- Trappen mangler håndløpere.

TG 2 på grunn av påviste forhold.

Trapp ved hovedinngang:

- Det må etableres håndløpere, samt spiler eller bord som rekkverk.
